UNIVERSIDAD AUTÓNOMA DEL ESTADO DE MORELOS
FACULTAD DE ARQUITECTURA

**Recuperación, documentación y puesta en valor de la
Arquitectura moderna del siglo XX**
Casa Latinoamericana, Cuernavaca, Morelos.

TESIS

PARA OBTENER EL GRADO DE MAESTRO EN ESTUDIOS TERRITORIALES
PAISAJE Y PATRIMONIO

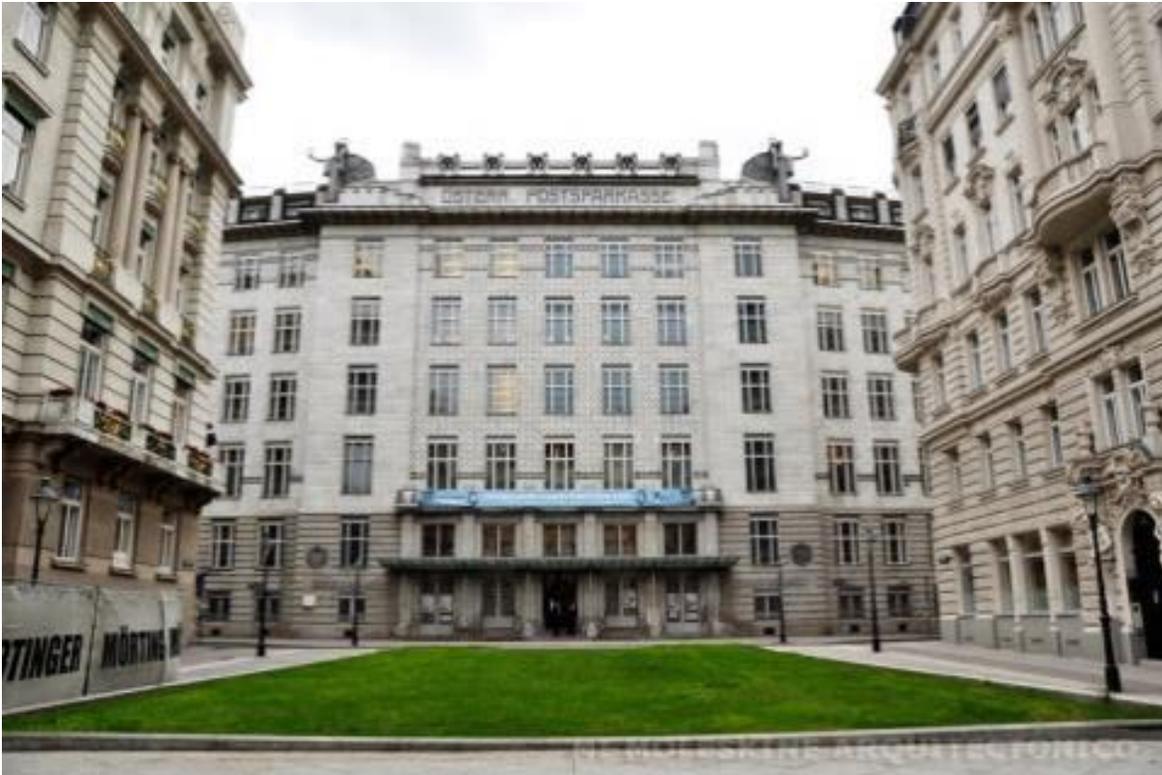
Imagen 4 Ejemplo de Art Nouve. Recuperado de http://moleskinearquitectonico.blogspot.com/2011/07/otto-wagner-del-modernismo-la_19.html

En general, como sistema sustentante, emplea una construcción de muros de ladrillo con arcos que conforman los espacios principales del edificio, en los que resalta y diferencia los elementos singulares constructivamente, según su función en el conjunto, enfatizando con piedra riñones, ménsulas, y claves, marcando puntos de transferencia y cargas estructurales frente a los paños desnudos de fábrica de ladrillo y utilizando estos elementos de piedra tanto de forma tradicional en las

claves, como en ménsulas de apoyo para los elementos de acero de las cubiertas. Berlage, defendió que el principal elemento de la arquitectura es el muro, desarrollando este concepto entre otros, en sus escritos «Thoughts on style in architecture» y «The foundations and development of architecture». (Hemando, 2000:939)

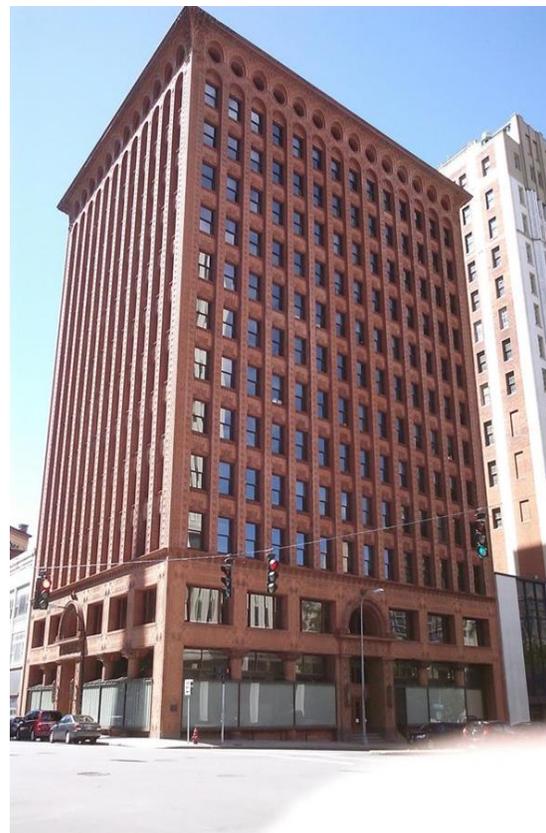
Imagen 6 Edificio Guaranty. Recuperado de <http://www.bluffton.edu/homepages/factsaff/sullivanm/newyork/buffalo/sullivan/3828.jpg>

Louis Sullivan, Edificio Guaranty, Buffalo, Nueva -York (1894-1896). Es casi un prototipo del nuevo

concepto de rascacielos: división tripartita, predominio del impulso vertical y superposición uniforme de plantas diáfanas idénticas. El escocés Charles Rennie Mackintosh proyectaba con formas abstractas y geométricas algo ya muy parecido al modernismo de la época de la casa latinoamericana.

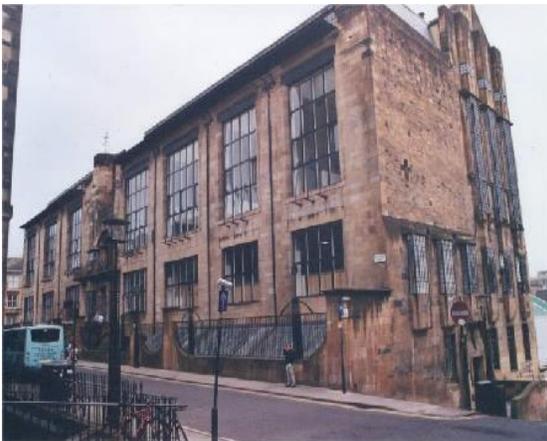
Imagen 7 Escuela de Arte. Recuperado de <https://i.pinimg.com/originals/fc/16/d5/fc16d5ac3b02bff9ded66be2520dedde.jpg>

Charles Rennie Mackintosh, Escuela de Arte, Glasgow (1898-1909). Los grandes ventanales del frente principal revelan los amplios espacios interiores, mientras las bandas verticales de la fachada lateral evidencian la doble altura de la biblioteca.

En 1987 ganó el concurso para la nueva escuela de Arte de Glasgow (1898-1909), que sería su obra maestra y uno de los edificios germinales de la arquitectura moderna. La fachada presenta asimetrías y está dominada por los ventanales incrustados en la sillería de granito. Sainz (1997:272) Esta nueva arquitectura se oponía a lo que consideraban excesos ornamentales de la arquitectura art Nouveau.

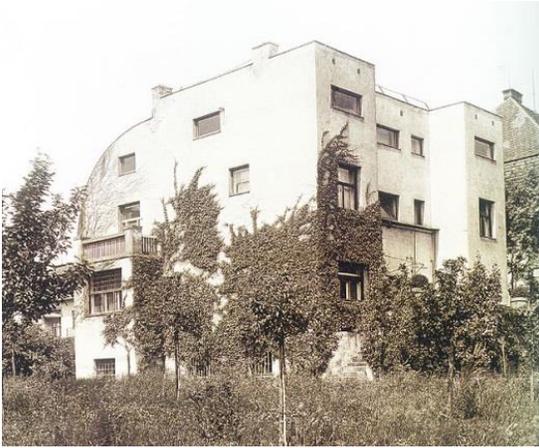
Imagen 8 Casa Steiner. Recuperado de <http://www.quadraturaarquitectos.com/blog/wp-content/uploads/Casa-Steiner-Adolf-Loos-01.jpg>

Uno de los ejemplos de esta arquitectura de principios de siglos es la del arquitecto Adolf Loss en que sus obras de desnudez ornamental en el exterior, era el rasgo específico de esta nueva cultura del siglo XX. Su obra más celebre fue la Casa Steiner. El exterior desnudo, conformado por muros lisos sin ningún tipo de adornos y rechazando muros de vidrio exhibicionistas del interior que ha de ser íntimo y privado.

Los dos alzados principales de la casa, acceso y posterior al jardín, son ejemplos de un radical racionalismo, blancos, puros y claramente simétricos, que rápidamente son asimilados dentro del purismo formal que marcará la década de los años 20. Una Arquitectura basada en el rigor formal de la propuesta funcional. (Quadratura Arquitectos, 2012)

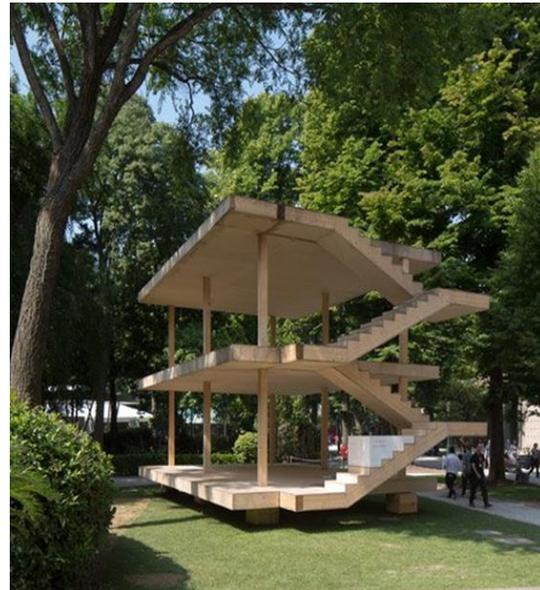
Imagen 10 Maison Domino. Recuperado de <http://tecne.com/wp-content/gallery/domino-1/DOMINO-1.jpg>

aplicar lo aprendido allí, en un proyecto denominado “Maison Domino” la cual consistía en seis pilares, apoyados en zapatas de cimentación, que sostenían tres losas horizontales con un estrecho voladizo en todo su perímetro. Este sistema permitía total libertad en la disposición tanto en los muros exteriores como de los tabiques interiores, que se podrían levantar con componentes baratos.

El proyecto no se llevó a cabo, pero fue uno de los fundamentos de la arquitectura posterior de su autor, conocido a partir de 1920 como “Le Corbusier”. (Ching et al, 2013:278)

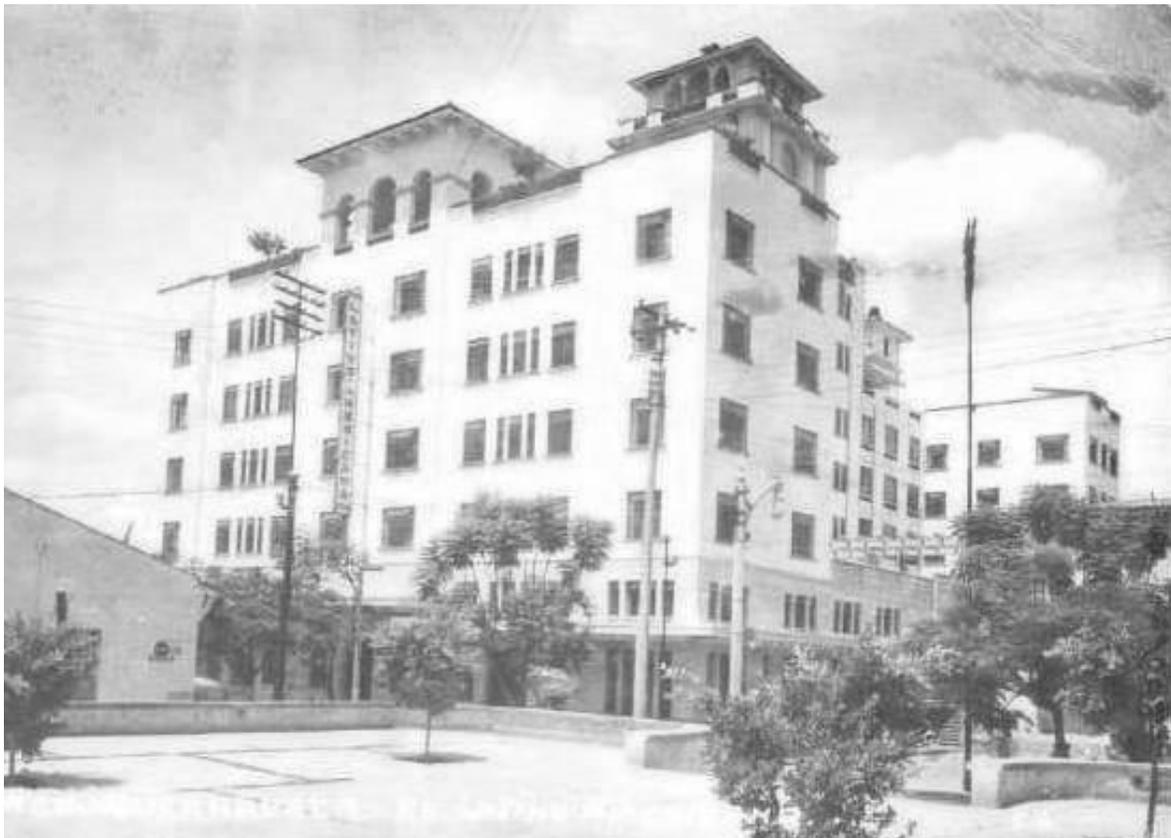
Imagen 15 Casa Latinoamericana en los años 50. Recuperado de <https://www.diariodemorelos.com/noticias/la-historia-de-la-latinoamericana>

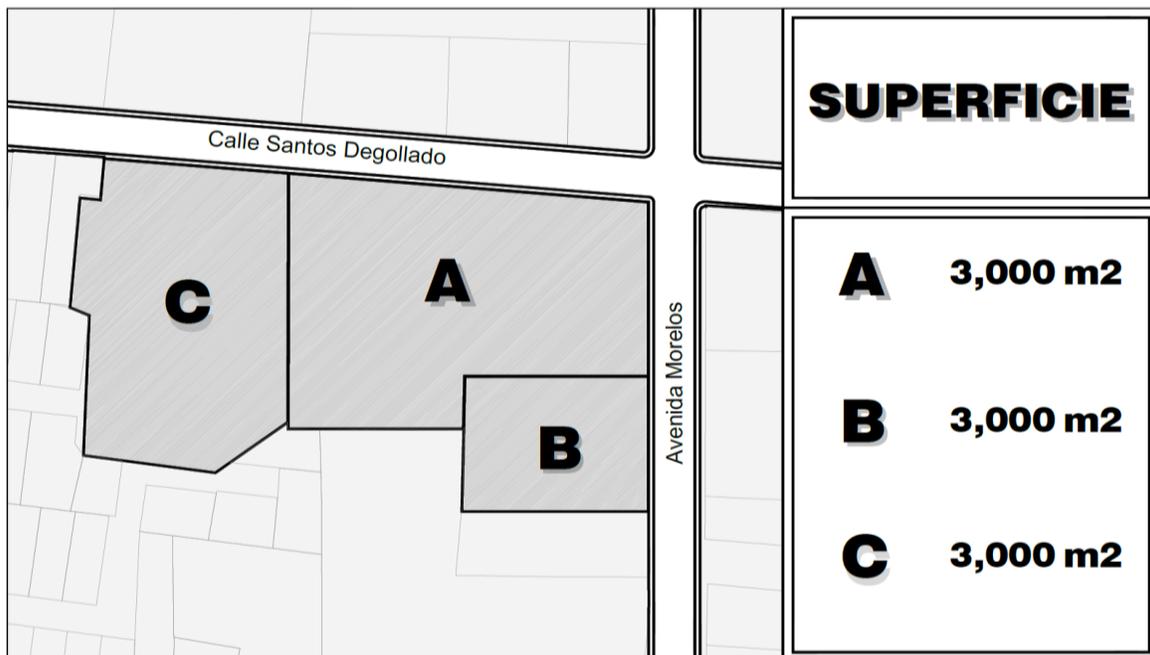
Imagen 16 Adquisición de Predios Casa Latinoamericana. Elaboración propia con base al plano de catastro de la ciudad de Cuernavaca. año

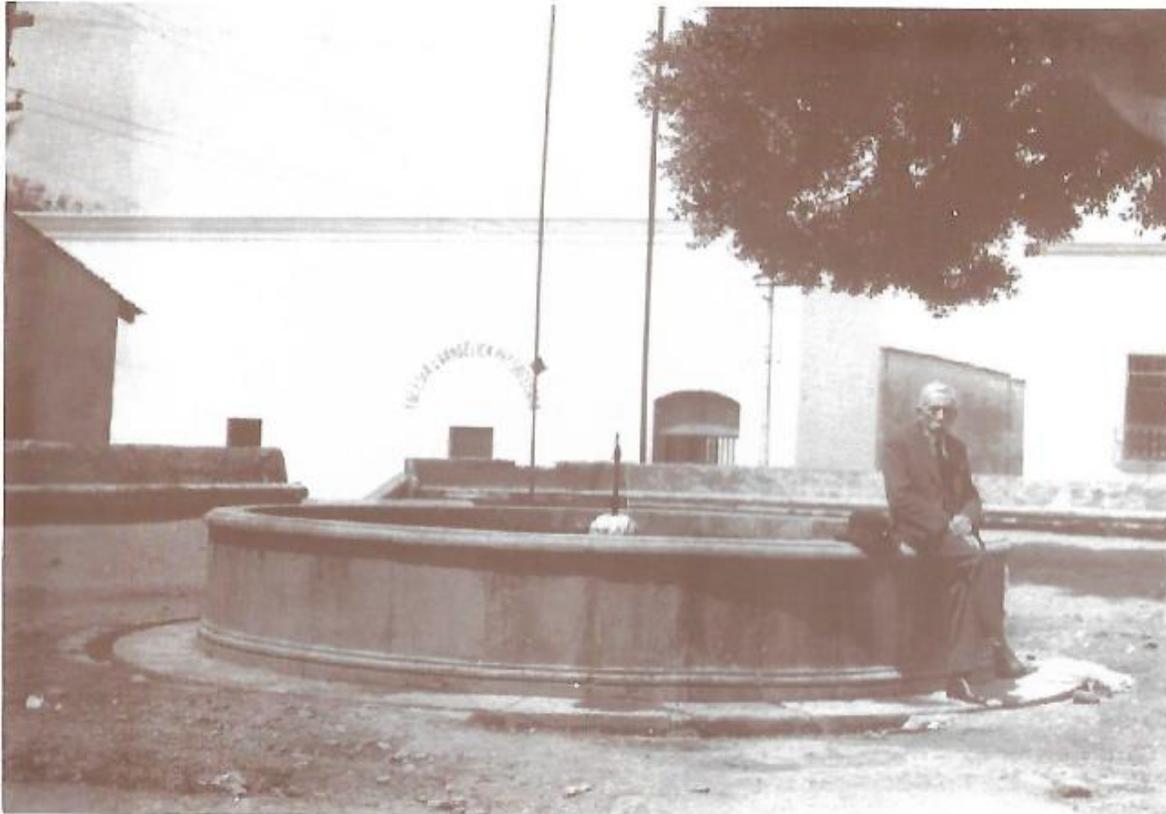
Imagen 17 Vista Jardín San Juan. Recuperado del libro: Crónicas de Cuernavaca 1857-1930

Al fondo de la imagen 17 se observan la avenida Morelos equina Santos Degollado y la iglesia Bethel en lo que hoy es la Casa latinoamericana, la imagen es tomada desde el Jardín San Juan el cual ha tenido varias remodelaciones a lo largo de su historia y, desde los primeros años del siglo XX, tiene una fuente grande en su centro. Asta, Cajigal (1994)

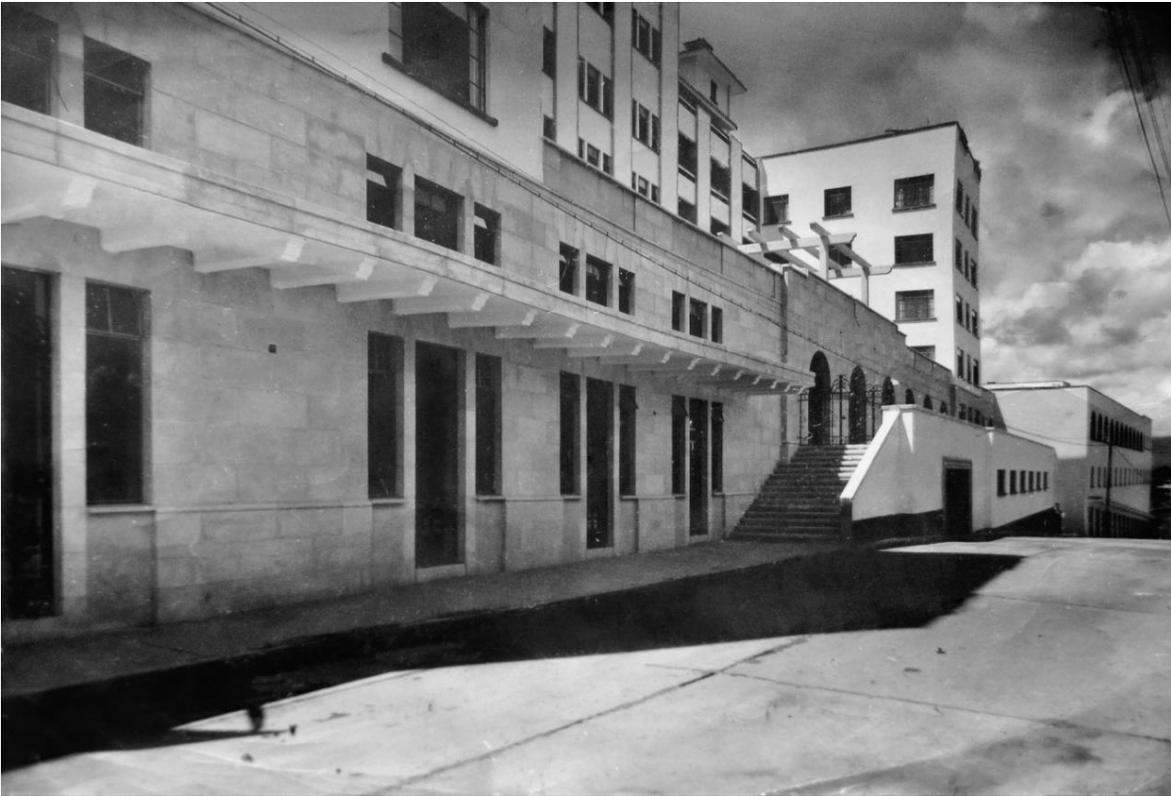
Imagen 25 Padilla, Ulises 2017. Vista del acceso de degollado. Recuperado de cuadro del Hotel casa latinoamericana, proporcionado por José Antonio Gumler

Dentro de la edificación se encuentran diferentes fotos correspondientes a la construcción en los años 50, dichas fotos se encuentran en un mal estado, de acuerdo con la investigación se partió por restaurarlas para el uso de las mismas y que queden como documentación para la historia del mismo, ya que la información acerca de esos años es un poco escasa, podremos notar que no se contaba con una colindancia determinada, se tenía una vista impresionante hacia el oeste de la ciudad, se percibe las dimensiones de la alberca y a su vez las dos alturas que se encontraban en la misma.

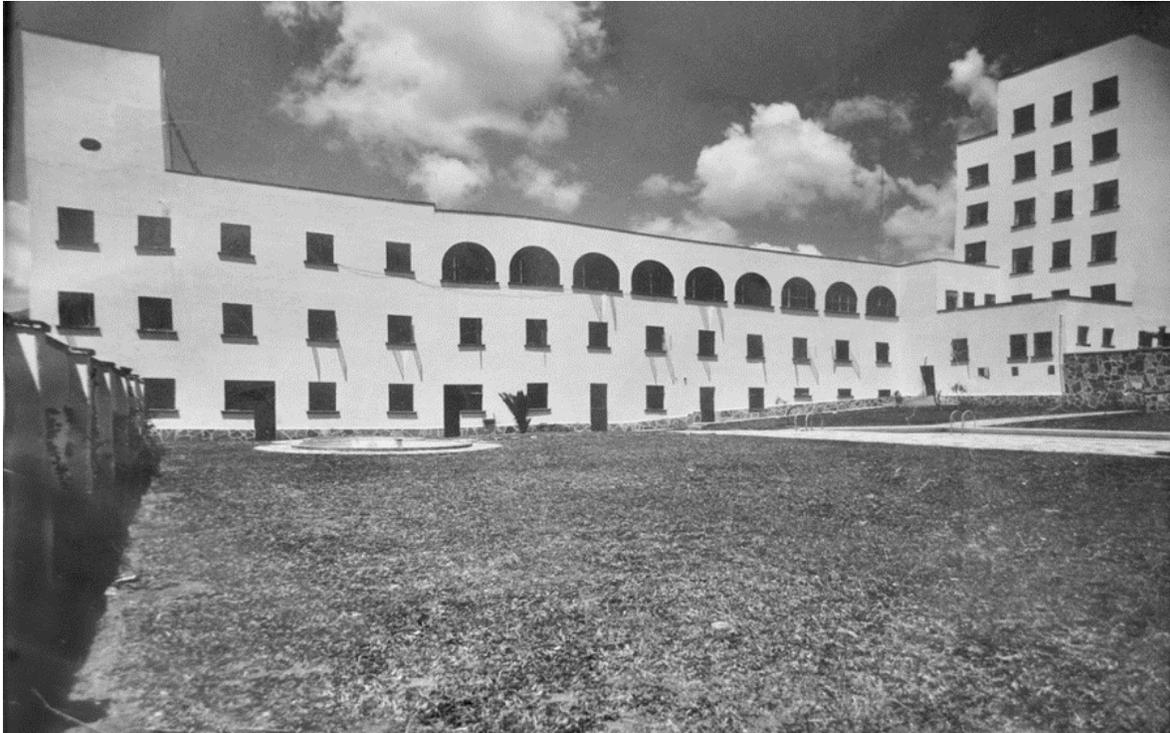
Imagen 26 Padilla, Ulises 2017. Vista del jardín y alberca. Recuperado de cuadro del Hotel casa latinoamericana, proporcionado por José Antonio Gumler

Cabe resaltar en dicha imagen las terrazas que se encuentran arriba de lo que fuera el lobby principal de la Casa Latinoamérica, con un pérgolato delimitando dicha fachada y haciendo relevancia a la altura de la edificación. Si bien como se ha explicado antes existían diversas áreas de recreación dentro del mismo hotel, lo que atraía más a sus clientes debido a que tenían todas las comodidades dentro del mismo y sobre todo una armonía dentro de cada uno de los espacios bien diseñados para confort de los huéspedes.

Ahora bien, dentro de la imagen 26 se aprecia la terraza de lo que era el restaurante con una vista al jardín oriente, sin duda los espacios abiertos y de recreación en la edificación eran abundantes, dicha terraza se delimitaba con una pequeña mocheta de cantera que hacía conjunto con los arcos que se encontraban en la parte inferior de dicho corredor.

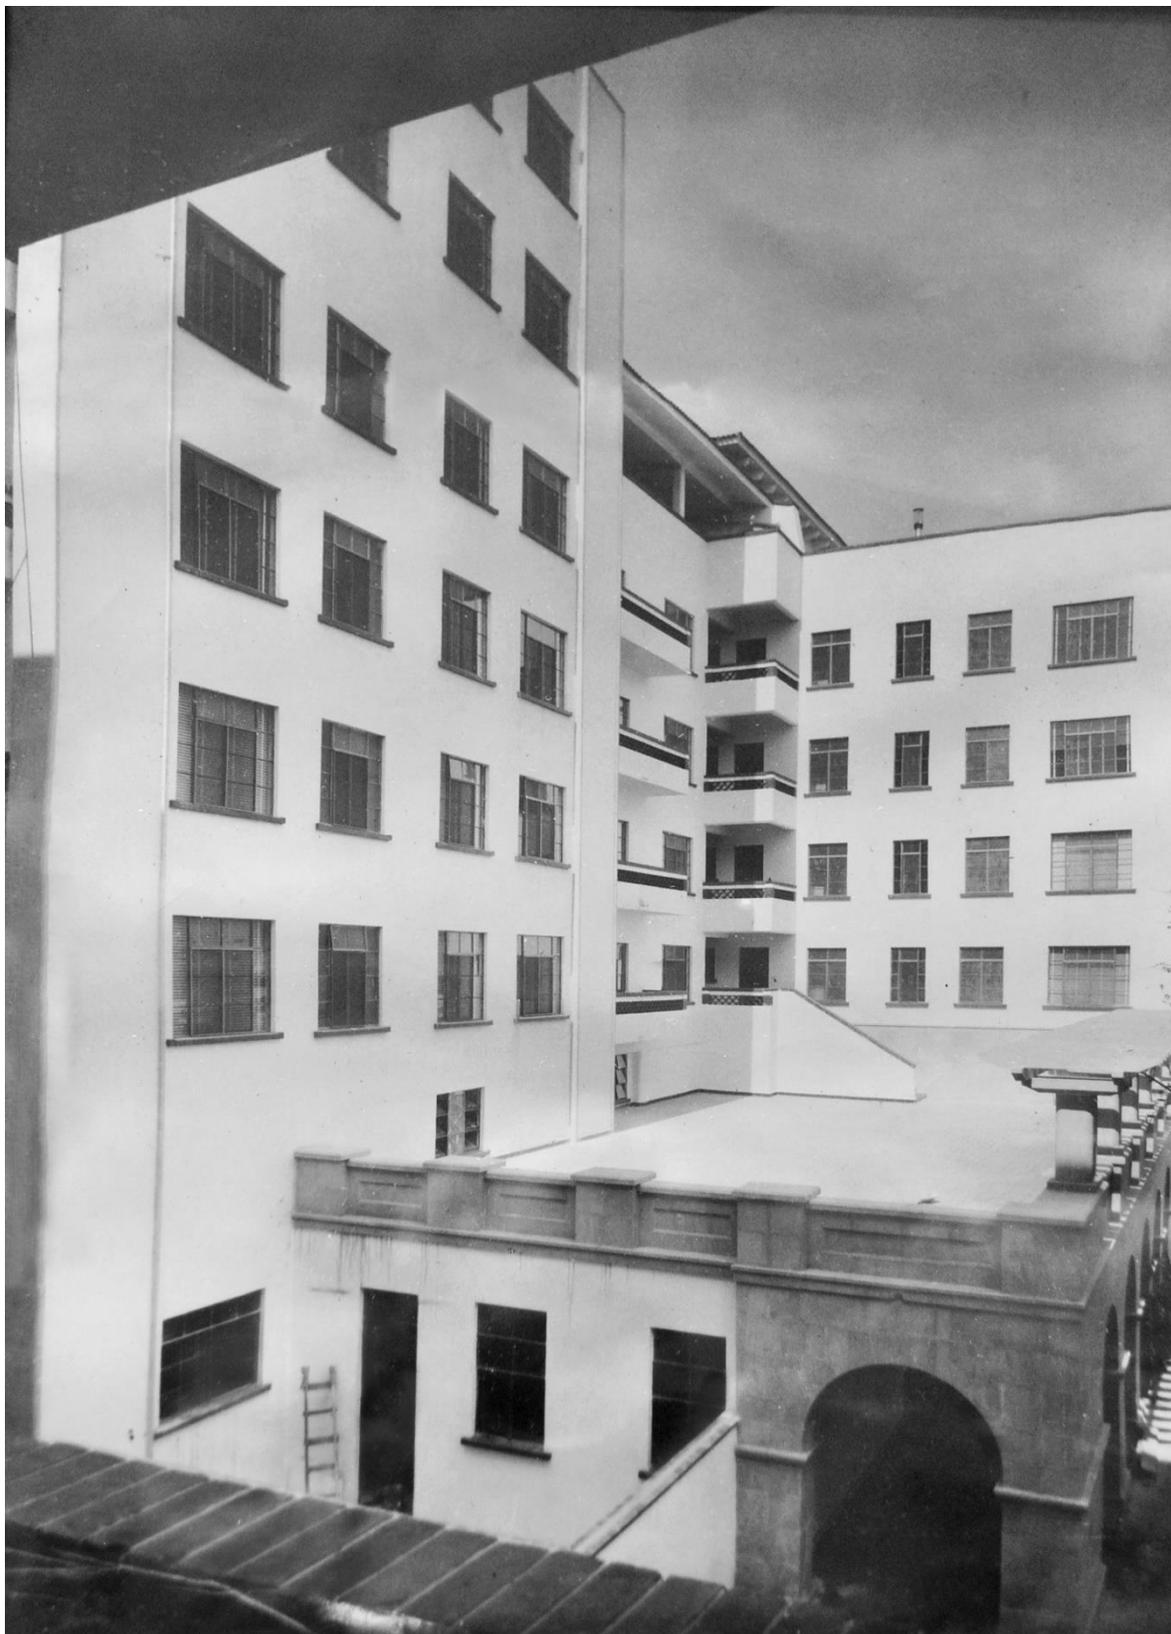
Imagen 27 Padilla, Ulises 2017 Vista de terraza existente cuando era hotel. Recuperado de cuadro del Hotel casa latinoamericana, proporcionado por José Antonio Gumler

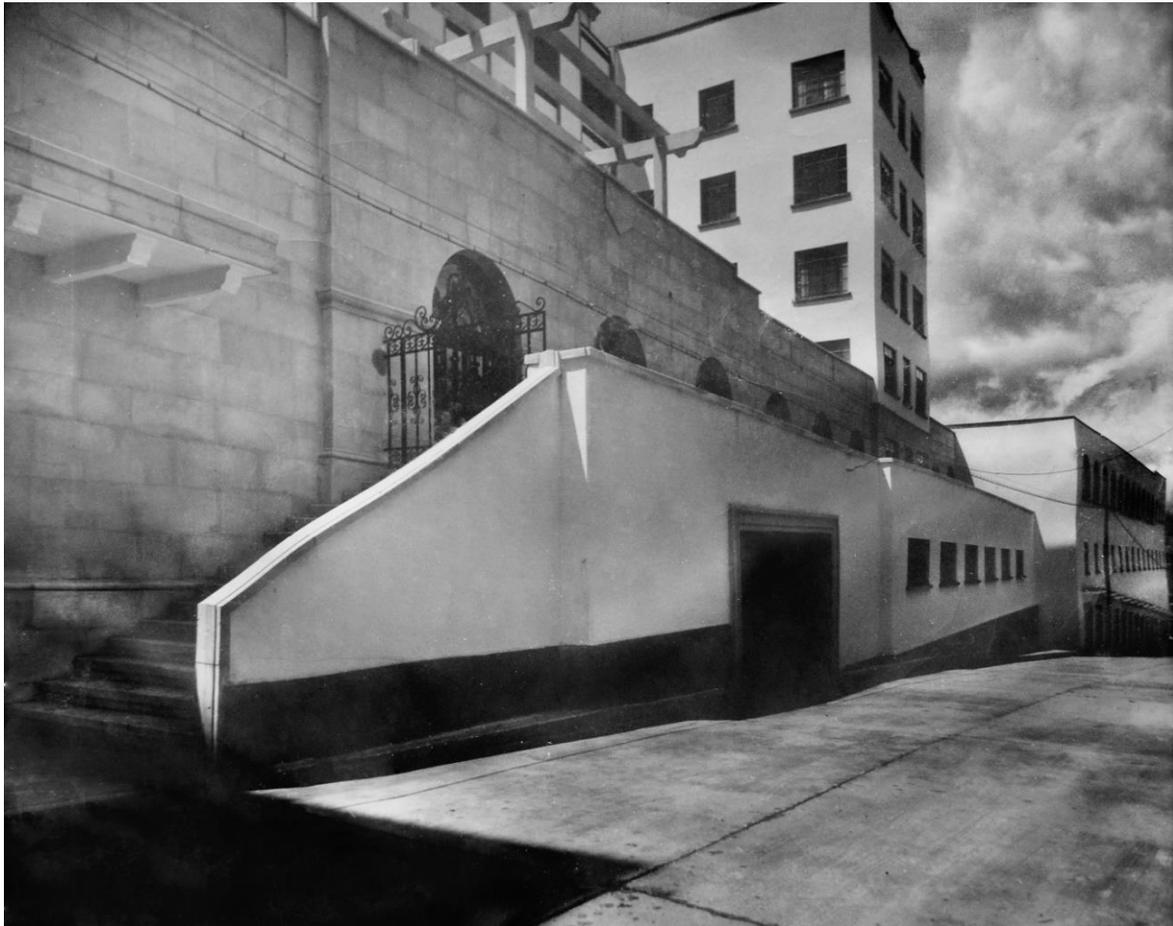
Imagen 35 Padilla, Ulises 2017 Vista de Acceso a Vestíbulo y estacionamiento sobre la calle Santos Degollado. Recuperado de cuadro del Hotel casa latinoamericana, proporcionado por José Antonio Gumler

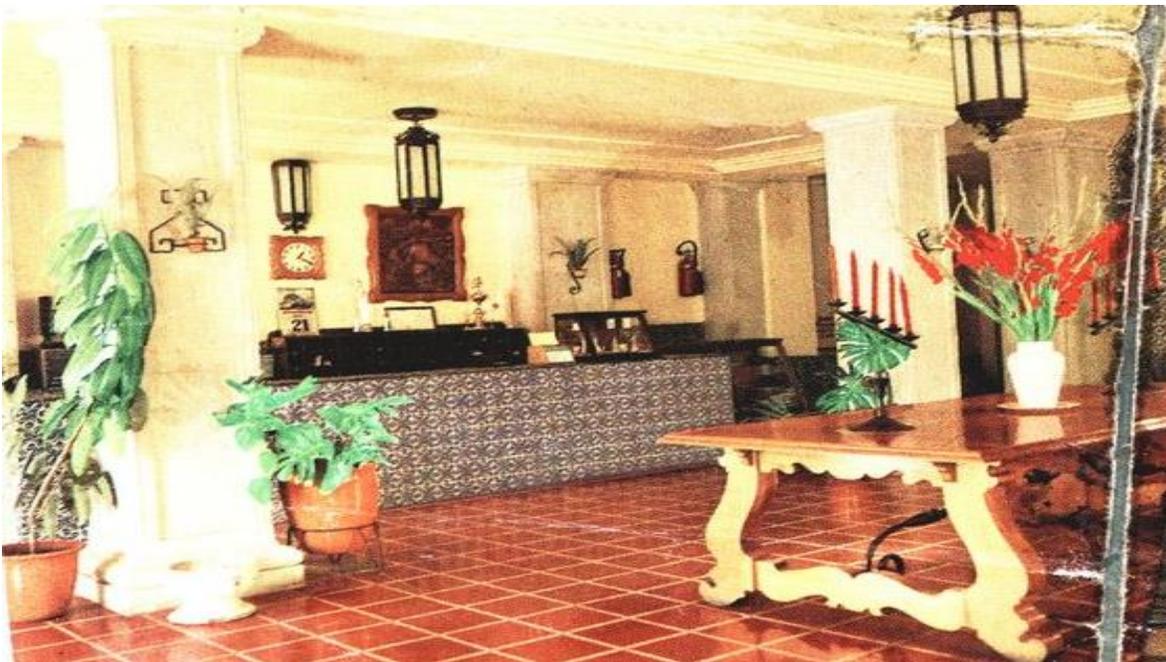
Imagen 36 Vista del Lobby cuando era Hotel. Recuperado del Tríptico promocional del Hotel Casa Latinoamericana proporcionado por José Antonio Gumler.

De frente a la calle se encuentran 6 arcos de medio punto protegidos por hierro forjado y cristal en tono natural para dejar paso a la luz natural desde el exterior de la calle, la barra de recepción larga en forma de L y la parte posterior del muro, esta forrada por un tradicional azulejo talavera en color azul y blanco de 10 x 10cm las columnas y los cielos rasos con unas molduras muy hermosas en yeso, la naturaleza en macetas de barro y no podría faltar el piso de loseta cerámica, el vestíbulo ocupa una superficie de 166.84 m²

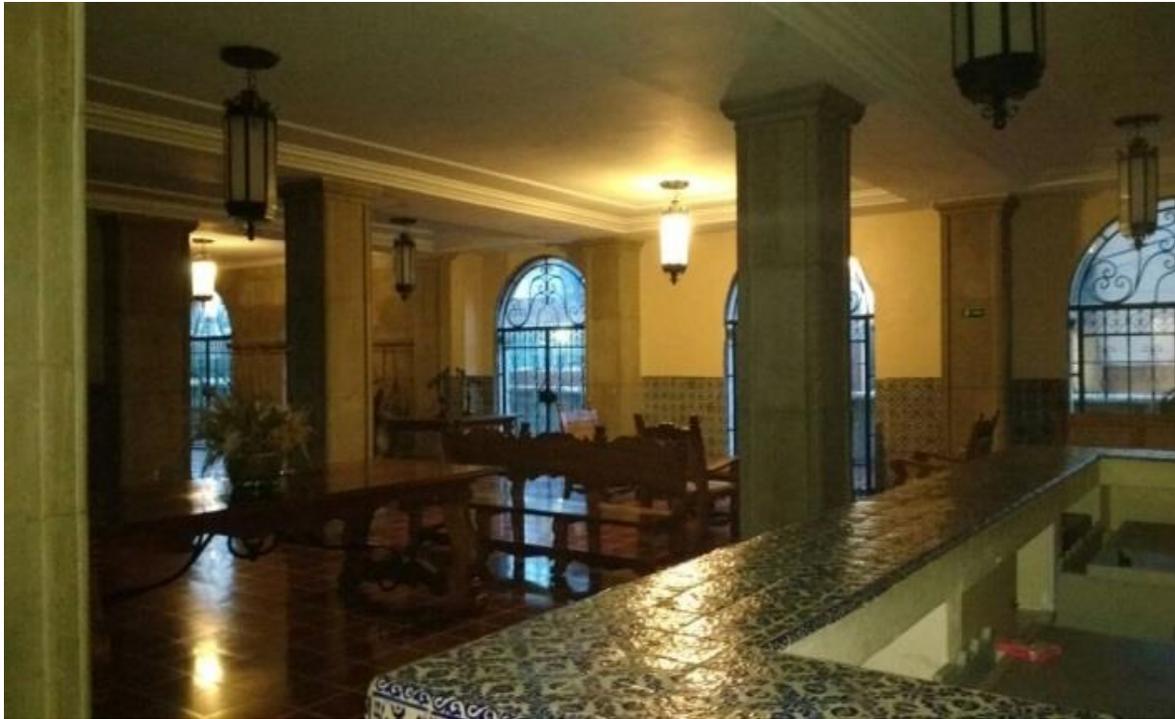
Imagen 37 Vista del Lobby cuando era Hotel. Recuperado del Tríptico promocional del Hotel Casa Latinoamericana proporcionado por José Antonio Gumler.

Se aprecia la vista desde la esquina de la oficina de la administración la barra con los azulejos de talavera y las arcadas antes mencionadas que dan hacia la calle Santos Degollado.

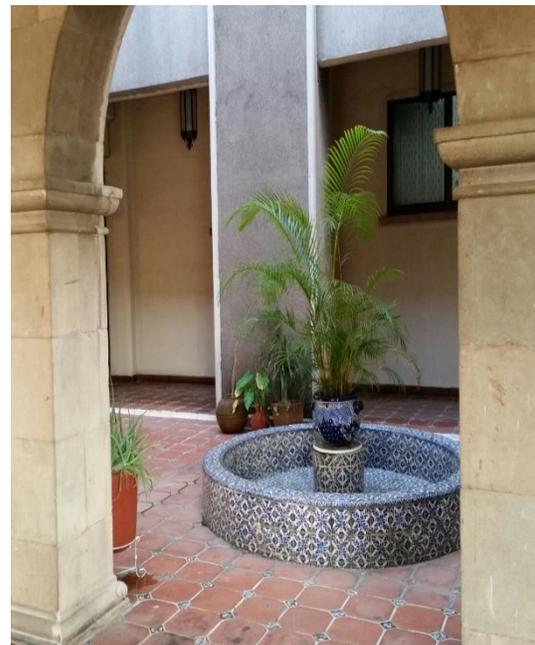
Imagen 38 Gumler, José Antonio. Vista del Jardín interior

A un costado del vestíbulo encontramos un patio central, en el cual se halla una fuente redonda revestida de azulejo talavera y al centro de la misma un macetón de talavera con una palma areca. El piso de este espacio es una loseta de barro con incrustaciones de talavera de 5x5 cm. La superficie de este espacio es de 54 m².

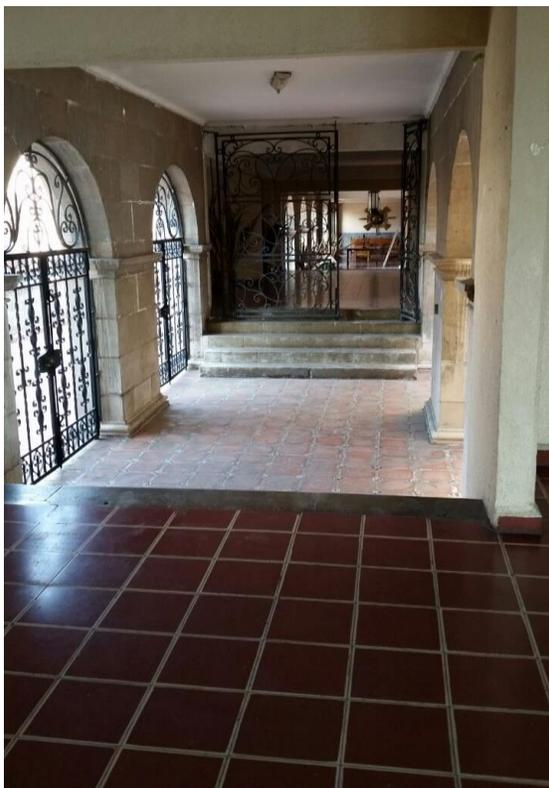
Imagen 41 Gumler, José Antonio. Vista del pasillo del salón de baile hacia Lobby.

Al fondo se observa el vestíbulo, la iluminación que entra por los arcos hacia el pasillo interior nos permite apreciar los acabados en pisos y los desniveles. En este mismo espacio del vestíbulo se encuentran arcos y columnas recubiertas de cantera gris de los remedios y como protección una herrería forjada puesto que esta arcada nos da a la calle Santos Degollado, la puerta divide la zona de recepción con la zona donde encontramos un espacio para eventos sociales, encontramos unos escalones puesto que cambia el nivel.

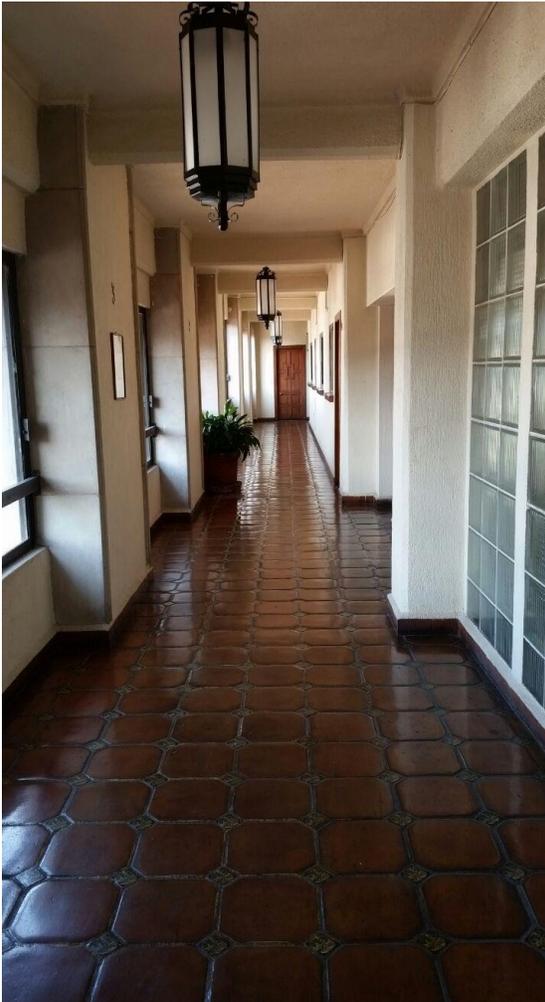
Imagen 45, Gumler, José Antonio Pasillos que conectan del cuerpo al cuerpo C

Para tener una buena distribución y circulación dentro de un espacio se requiere de pasillos y vestíbulos que comuniquen las diferentes áreas de una edificación, dentro de La Casa Latino, los cuerpos se conectan con pasillos lineales, dichos pasillos son amplios, bastante bien iluminados con luz natural ya que dan hacia el exterior, el piso de barro

con incrustaciones de azulejo talavera, que son los originales de la construcción, la vegetación en el interior con macetones y por las noches los candiles con su luz tenue hacen que el transitar de estos corredores sea un deleite para sus habitantes. El pasillo que conecta al cuerpo C se observa el jardín correspondiente a la Av. Morelos. En la imagen 40 se puede observar la vista desde dicho pasillo.

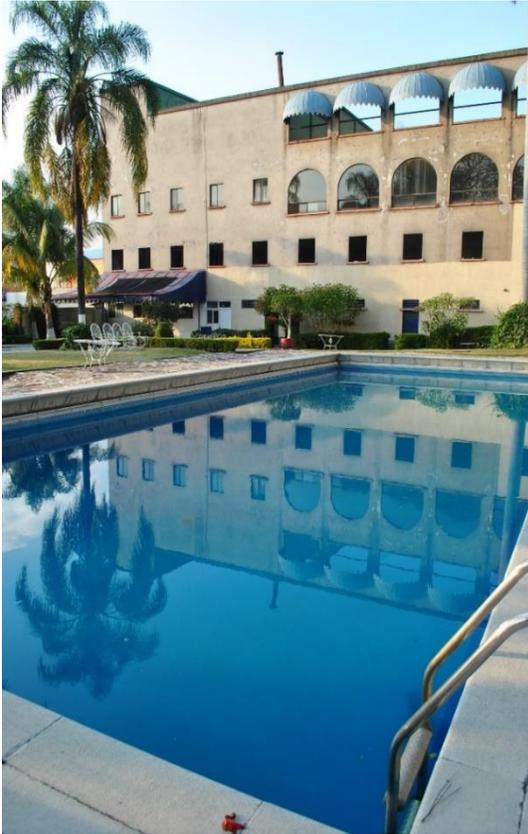
Imagen 47, Padilla, Ulises Vista de Alberca

Se conserva una sola alberca y el mismo chapoteadero de cuando era hotel, con la remodelación a condominios se decidió que la alberca no tuviera desnivel ya que les costaba mucho dinero el mantenimiento y el conservarla templada, ahora en lugar de trampolín tiene una resbaladilla, la alberca esta forrada con azulejo veneciano azul Cancún de 5 x 5 cm.

Su andador que es el original, de piedra laja de distintos colores y al

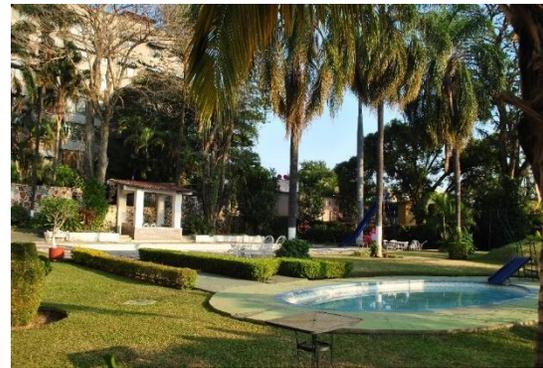
Imagen 48, Padilla, Ulises Vista de Chapoteadero

costado los mismos muebles de hierro fundido de cuando era hotel para disfrutar de una buena charla. El chapoteadero sigue intacto desde la apertura del hotel, la mayor parte que reside en el condominio son personas adultas, sin embargo, utilizaban el espacio para tener convivios y los fines de semana era mas concurrido por los inquilinos.

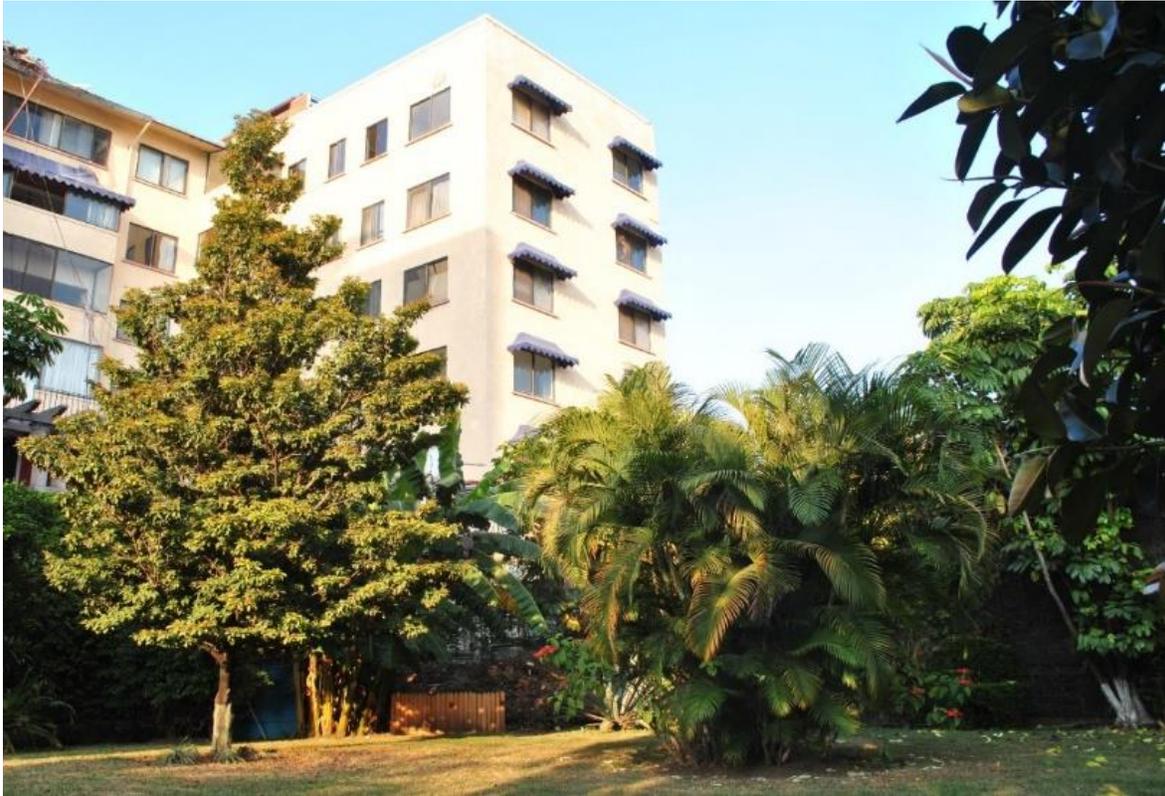
Imagen 51 Padilla, Ulises 2017. Vista del jardín colindante con Avenida Morelos.

Dentro de los espacios mas agradables de La Casa Latinoamericana están sus jardines interiores que cumplen con la función de ventilar e iluminar naturalmente a los departamentos, ya que las ventanas están orientadas hacia estos mismos, el cuerpo que disfruta mas de estos es el C ya que tiene la vista hacia ambos, con respecto al jardín oriente, está compuesto por árboles frutales entre los que encontramos un Chicozapote, Níspero, Mandarina. Otro tipo de árbol, es el llamado tulipán

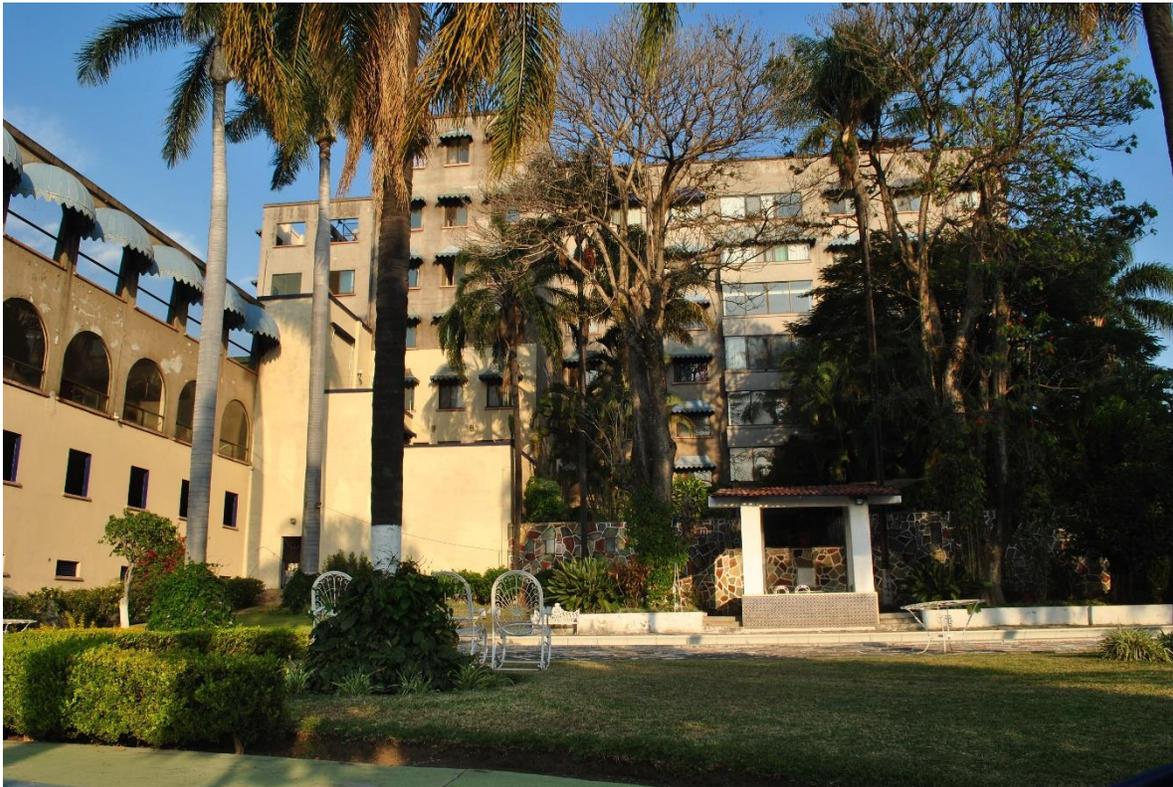
Imagen 55 Padilla, Ulises 2017. Vista del edificio y jardín de la alberca

Este jardín a diferencia del otro tiene palmeras ya muy grandes y antiguas, dos de ellas son de la especie comúnmente conocida como palma real, y las demás palmeras se les conocen como palma de coco plumoso, un pasto bastante bien cuidado. Al centro del jardín encontramos las albercas, cabe resaltar la impresionante vista hacia la colonia Chula Vista, los setos que sirven para dividir los andadores bastante bien recortados y para que no tener visión a los baños y el área de

caldera un muro verde de tulipanes hawaianos. Los árboles son antiguos y grandes los cuales sirven para proteger del sol a los departamentos orientados al poniente y así mejorar el confort interior.

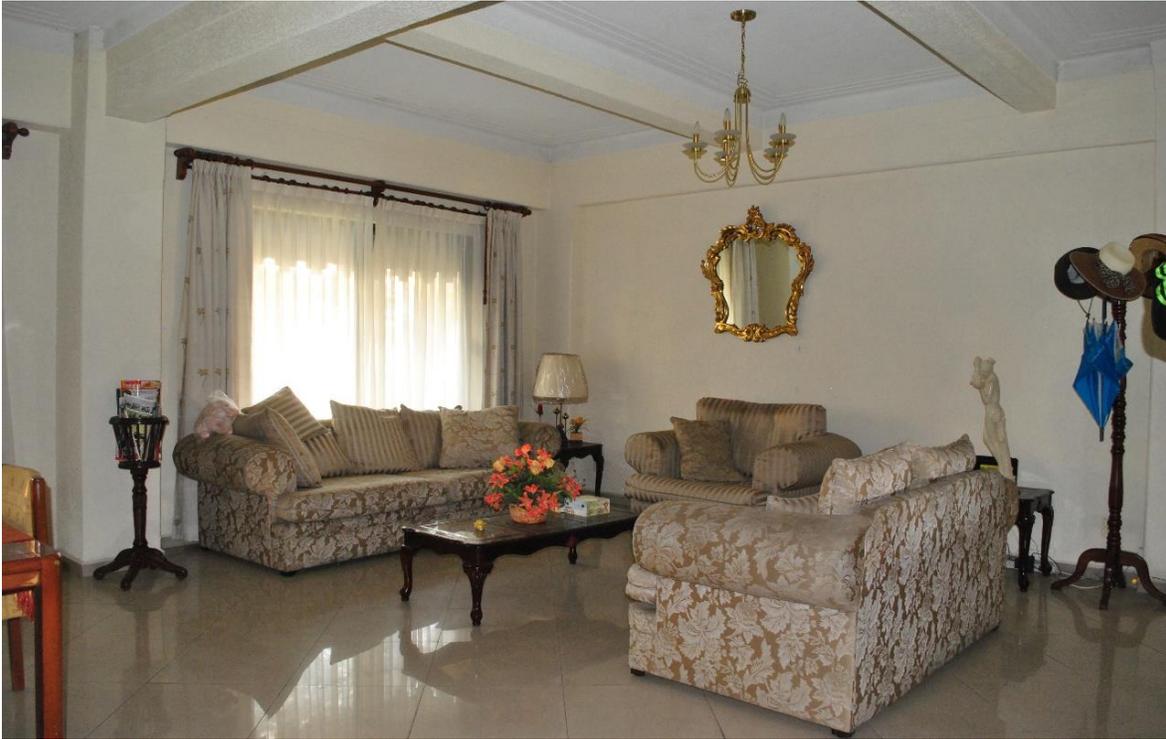
Imagen 59 Padilla, Ulises 2017. Vista interior de un departamento de la primera planta.

Los departamentos son de 2 y 3 recámaras respectivamente, al entrar a ellos lo primero que ves es una estancia y comedor, la cocina se encuentra ubicada a un costado del acceso, las recamaras al fondo vestibuladas por un pasillo y un mueble grande de concreto que sirve para guardar blancos, el baño de visitas frente a este, las recamaras son confortables, la principal ida a un baño completo, los closet dividen las dos recamaras, los acabados interiores como el piso, el color de

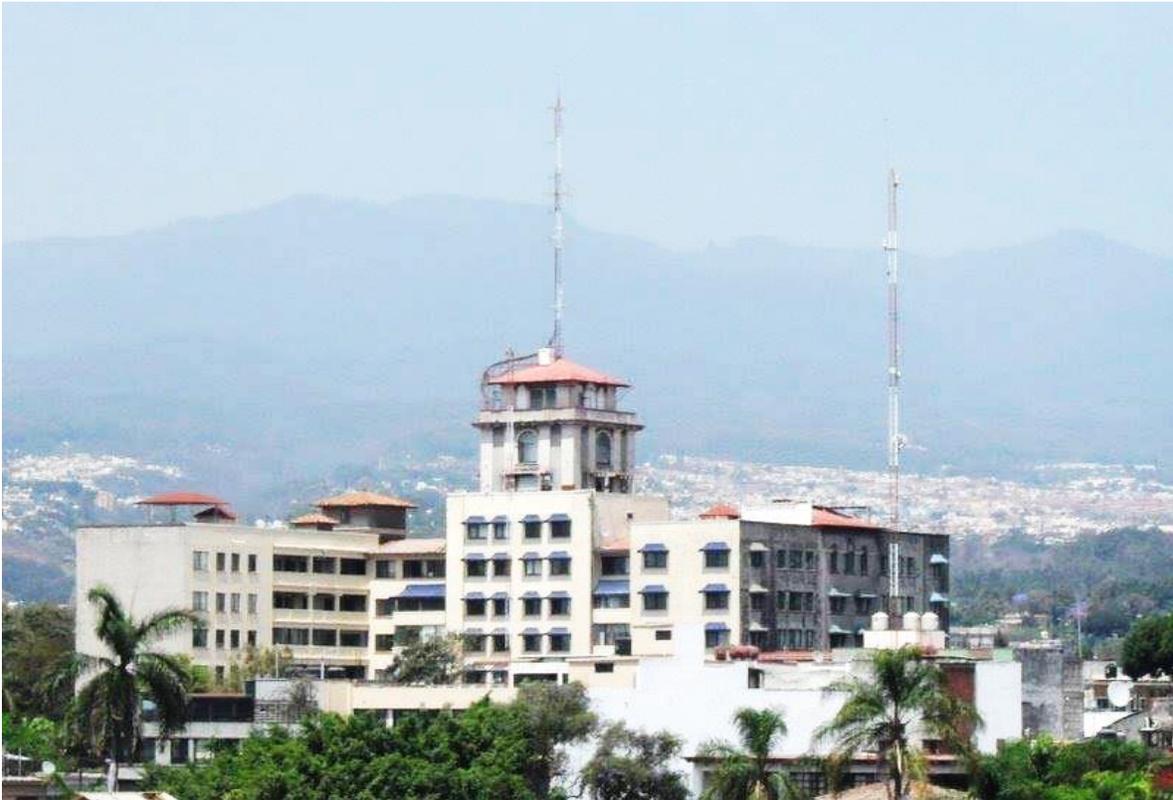
Imagen 63 Toussaint, Alfonso 2017. Vista del edificio de la casa latinoamericana.

Emblema de la Casa Latinoamericana y con características formales tomadas de la región lo cual hizo que se conjugara con el paisaje urbano de la ciudad. A cuatro aguas y sobre la parte más alta de la edificación tiene por los cuatro puntos cardinales unos arcos en doble altura, sobre estos sobresale una terraza que permite rodear al Pent House.

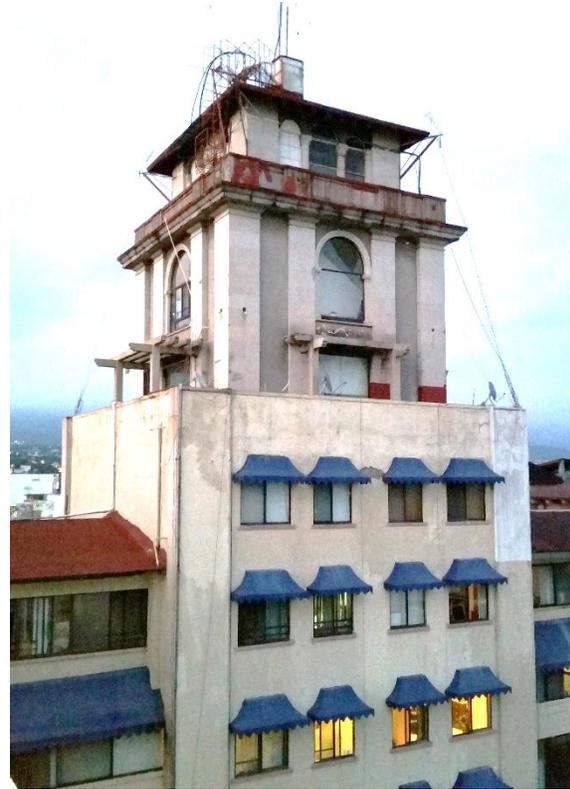
Imagen 64 Toussaint, Alfonso 2017. Vista de la torre mirador.

No se tiene fecha exacta cuando la radiodifusora instaló una antena de transmisión en la techumbre del mirador, debilitando en cierta parte la estructura original, debido a que se implementaron elementos estructurales para poder soportarla.

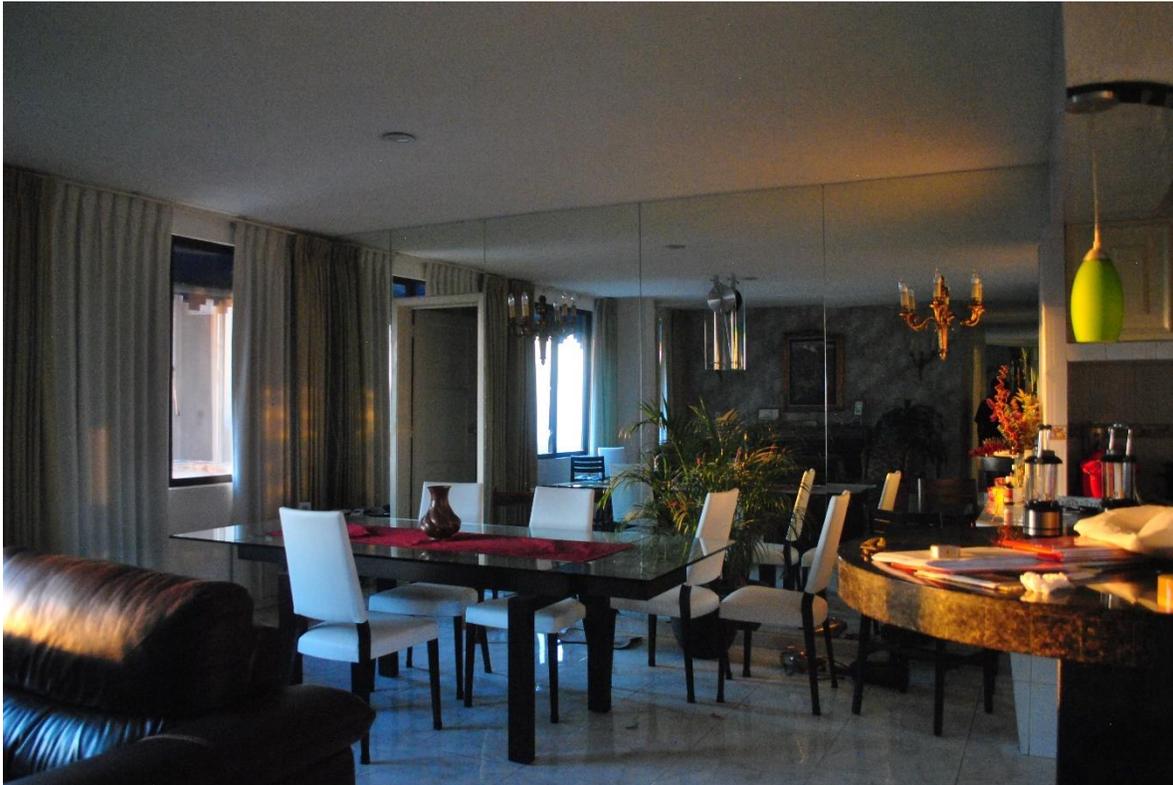
Imagen 67 Padilla, Ulises 2017, vista del comedor del Pent-house

Las dimensiones de esta área son de 111.298 m², (Plano A7) la distribución se conforma por una amplia sala con comedor la cual se ilumina con un gran ventanal, la cocina ubicada a un lado del acceso con barra hacia el comedor, tres recamaras dos de ellas con baño y un acceso hacia una terraza donde se puede observar el magnífico paisaje del valle de Cuernavaca, cuenta con las escaleras de madera originales desde que fue hotel

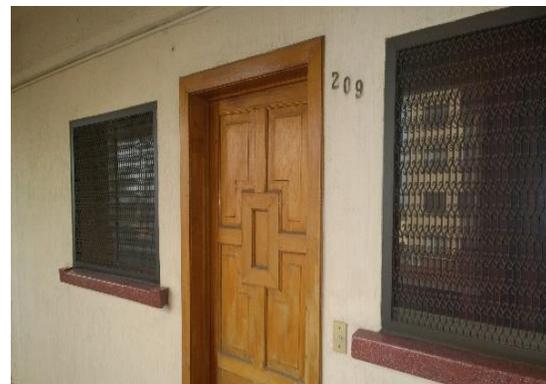
Imagen 61 Padilla, Ulises 2017. Vista de pasillos

Se puede observar dentro de las imágenes 61 y 62 que es la vista que se tiene de los corredores la colocación de protecciones de herrería a las ventanas, sin importar que estas mismas protecciones no sigan con las características de herrería que se maneja en el proyecto original.

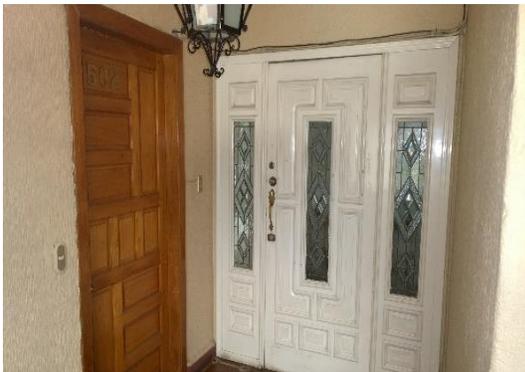
Imagen 63 Padilla, Ulises 2017. Vista de pasillos

los corredores, las puertas son totalmente diferentes tanto en color y forma, aun existe cierta uniformidad en algunos de los departamentos, sin embargo, los nuevos inquilinos no han respetado el reglamento del edificio para seguir dicho estilo y conservar una uniformidad y armonía visual hacia los pasillos,
