UNIVERSIDAD AUTÓNOMA DEL ESTADO DE MORELOS
FACULTAD DE ARQUITECTURA

**Recuperación, documentación y puesta en valor de la
Arquitectura moderna del siglo XX**
Casa Latinoamericana, Cuernavaca, Morelos.

TESIS

PARA OBTENER EL GRADO DE MAESTRO EN ESTUDIOS TERRITORIALES
PAISAJE Y PATRIMONIO

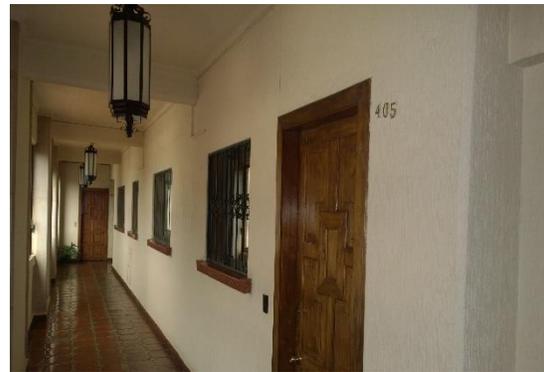
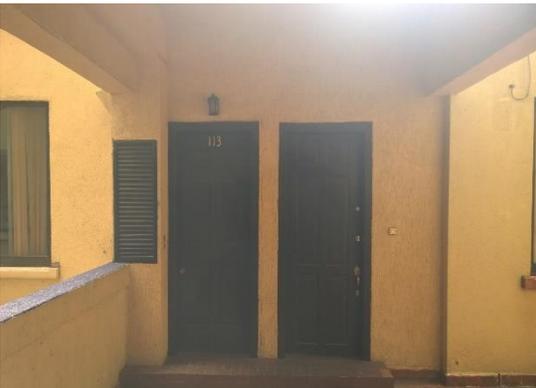
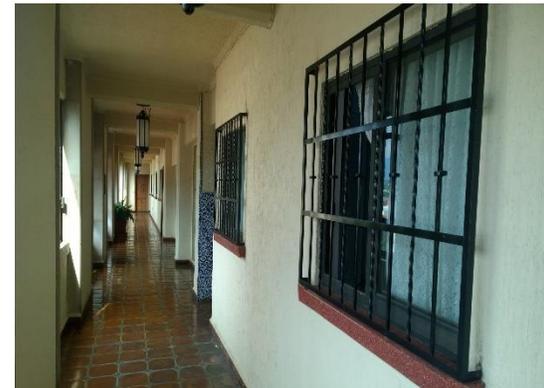
No existe como tal una uniformidad en el estilo de las puertas y las protecciones de las ventanas, lo que resalta a un más en la vista hacia

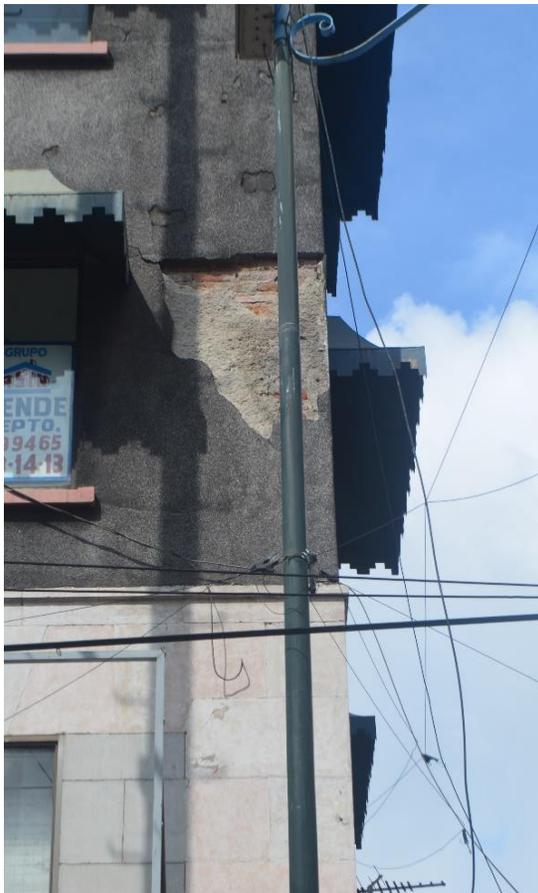
Imagen 67 Padilla, Ulises 2017. Vista de fachada principal

que el cuidado de la fachada no ha sido el adecuado, se alcanza a percibir el poco mantenimiento en los aplanados exteriores y a su vez en algunos aplanados interiores José Antonio Gumler menciona que una de las ideas principales de la junta directiva es restaurar la fachada como lo era en los años 50.

La colocación de aire acondicionado sobre la marquesina de lo que era el acceso peatonal y las modificaciones debido a la parada del

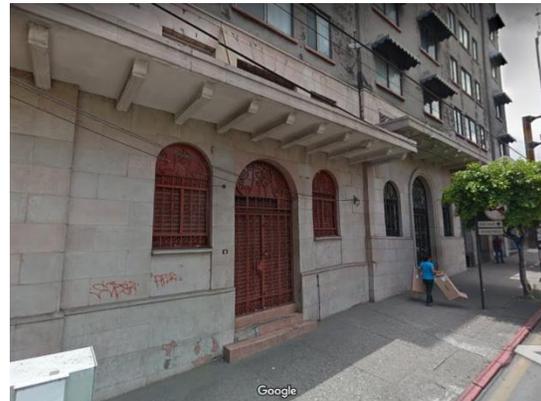
Imagen 68 Padilla, Ulises 2017. Vista de Fachada sobre Av. Morelos

transporte público dentro de la fachada, hacen carecer más al edificio, con respecto a la fachada que da hacia la Avenida Morelos se puede destacar que esta completamente clausurada un acceso que pertenece a la radiodifusora, viendo en esta, un descuido total de la cantera y herrería que se aprecian en la imagen 68.

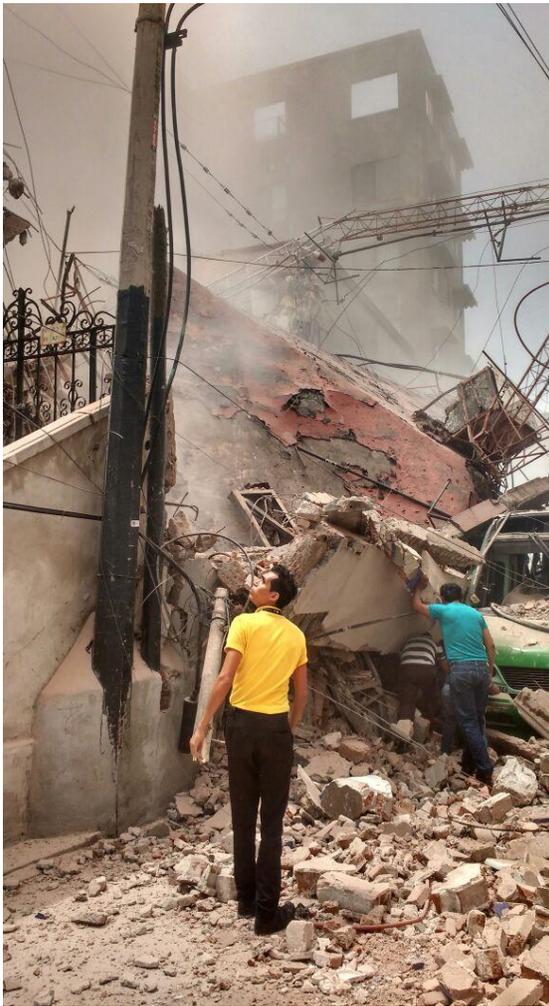
*Imagen 70 Caída del torreón, recuperado de
<https://medium.com/@alma.ayon/terremoto-en-m%C3%A9xico-c%C3%B3mo-podemos-ayudar-88c2ed1eecb2>*

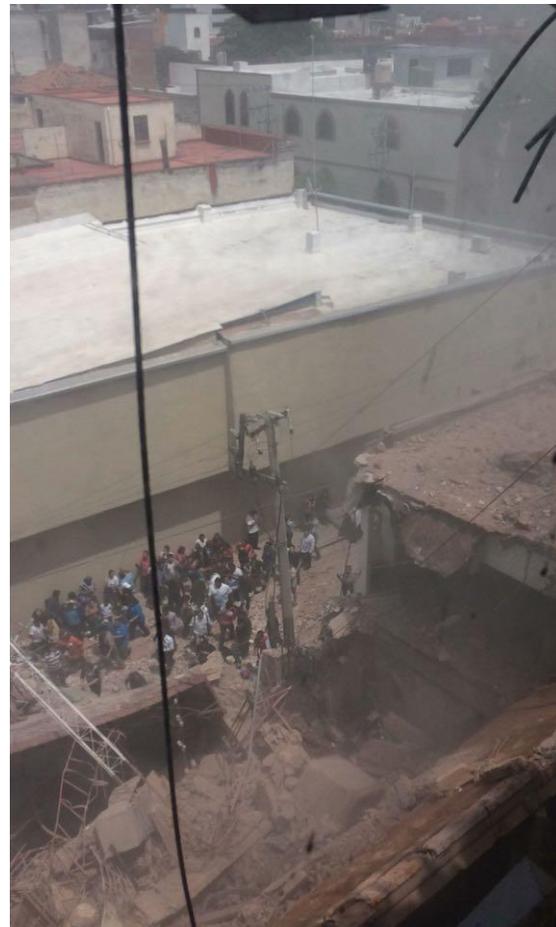
Imagen 75 Hernández, Alina, 2017. Vista desde el corredor del departamento 404

Abrimos la puerta y estaba todo lleno de polvo, no podíamos creer lo que veíamos la parte del torreón estaba abajo. Bajamos y no podíamos creer lo que pasaba”. Su departamento es el que se encuentra debajo de donde están los escombros. Afortunadamente no les paso nada, ellos quieren volver al edificio y van continuamente a ver cómo van las cosas.

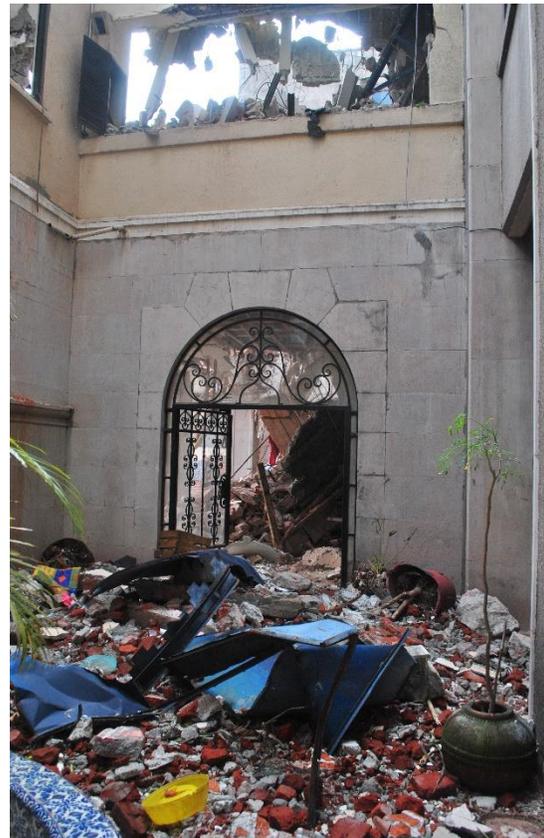
Imagen 77 Padilla, Ulises 2017. Estragos del Temblor en jardín interior.

Después de levantados los escombros se pudo apreciar con mayor detenimiento los estragos que el sismo había ocasionado dentro del edificio y lo que había sido un hermoso lobby se encontraba totalmente destrozado, el azulejo talavera que recubría las paredes, el piso de barro que en alguna época recibió a grandes personalidades estaba completamente dañado, la barra logró mantenerse en pie sin muchos daños, la fuente que se mantenía en el interior con su vegetación a los costados, con su macetón de talavera y su palma areca al interior, salió con solo daños menores llena de escombros,

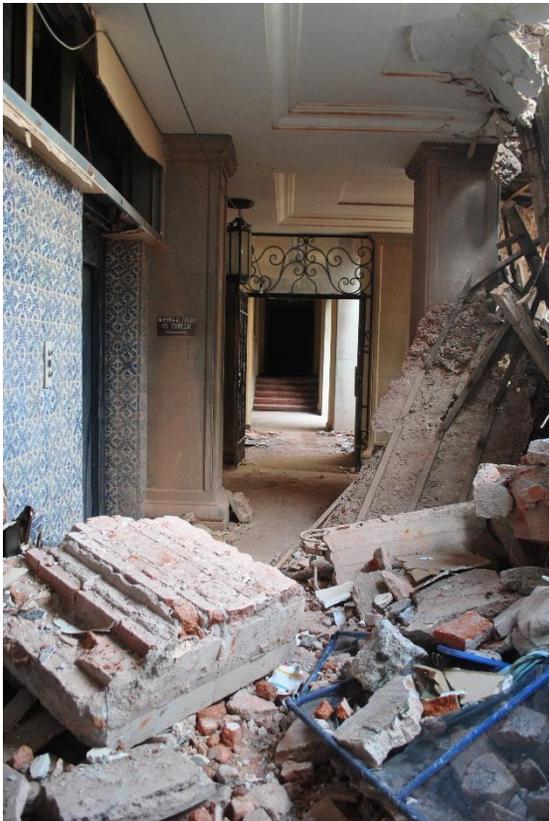
Imagen 78 Padilla, Ulises 2017. Estragos del Temblor en el acceso del elevador

cascajos y recuerdos lista para que se vuelva a embellecer. Parte de lo que fue el lobby sin piso y los azulejos talavera desprendidos de los muros.

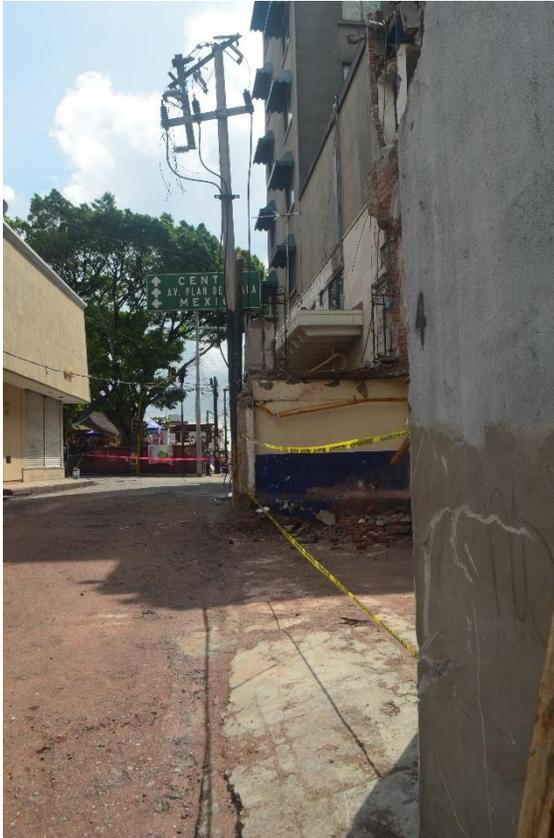
Imagen 80 Padilla, Ulises 2017. Vista calle Santos degollado

El paisaje desolador que mostraban las calles del estado de Morelos después del sismo, causó un profundo daño, no solo en la arquitectura habitacional sino también en iglesias y patrimonio cultural de Morelos, también se vio reflejado en

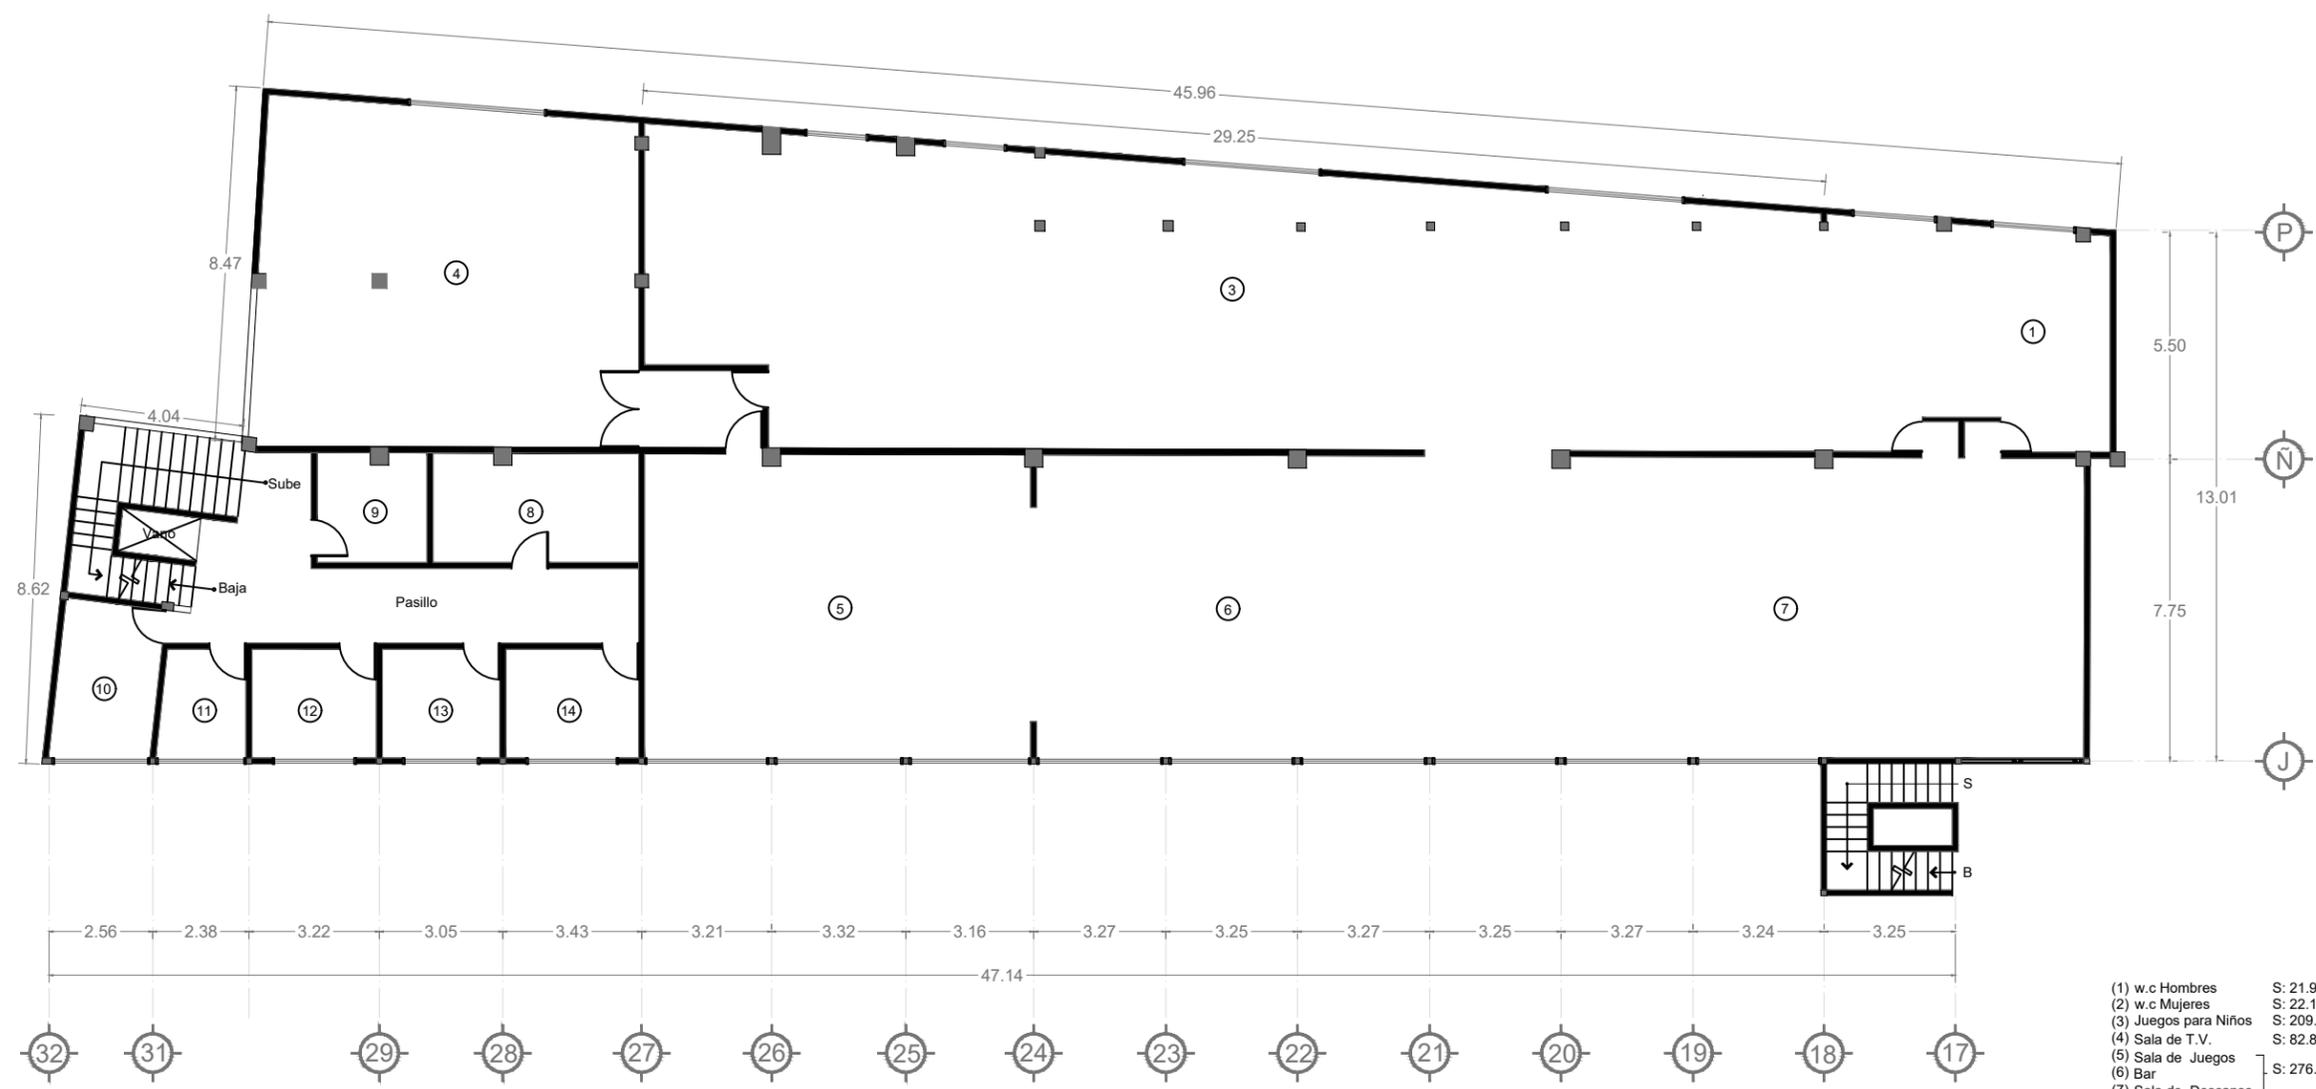
- (1) w.c Hombres S: 21.94 M2
- (2) w.c Mujeres S: 22.18 M2
- (3) Juegos para Niños S: 209.40 M2
- (4) Sala de T.V. S: 82.83 M2
- (5) Sala de Juegos
- (6) Bar } S: 276.967 M2
- (7) Sala de Descanso
- (8) w.c Servicio S: 17.82 M2
- (9) Cuarto de Servicio S: 9.31 M2
- (10) Cuarto de Servicio S: 11.74 M2
- (11) Cuarto de Servicio S: 7.13 M2
- (12) Cuarto de Servicio S: 10.14 M2
- (13) Cuarto de Servicio S: 9.60 M2
- (14) Cuarto de Servicio S: 10.80 M2

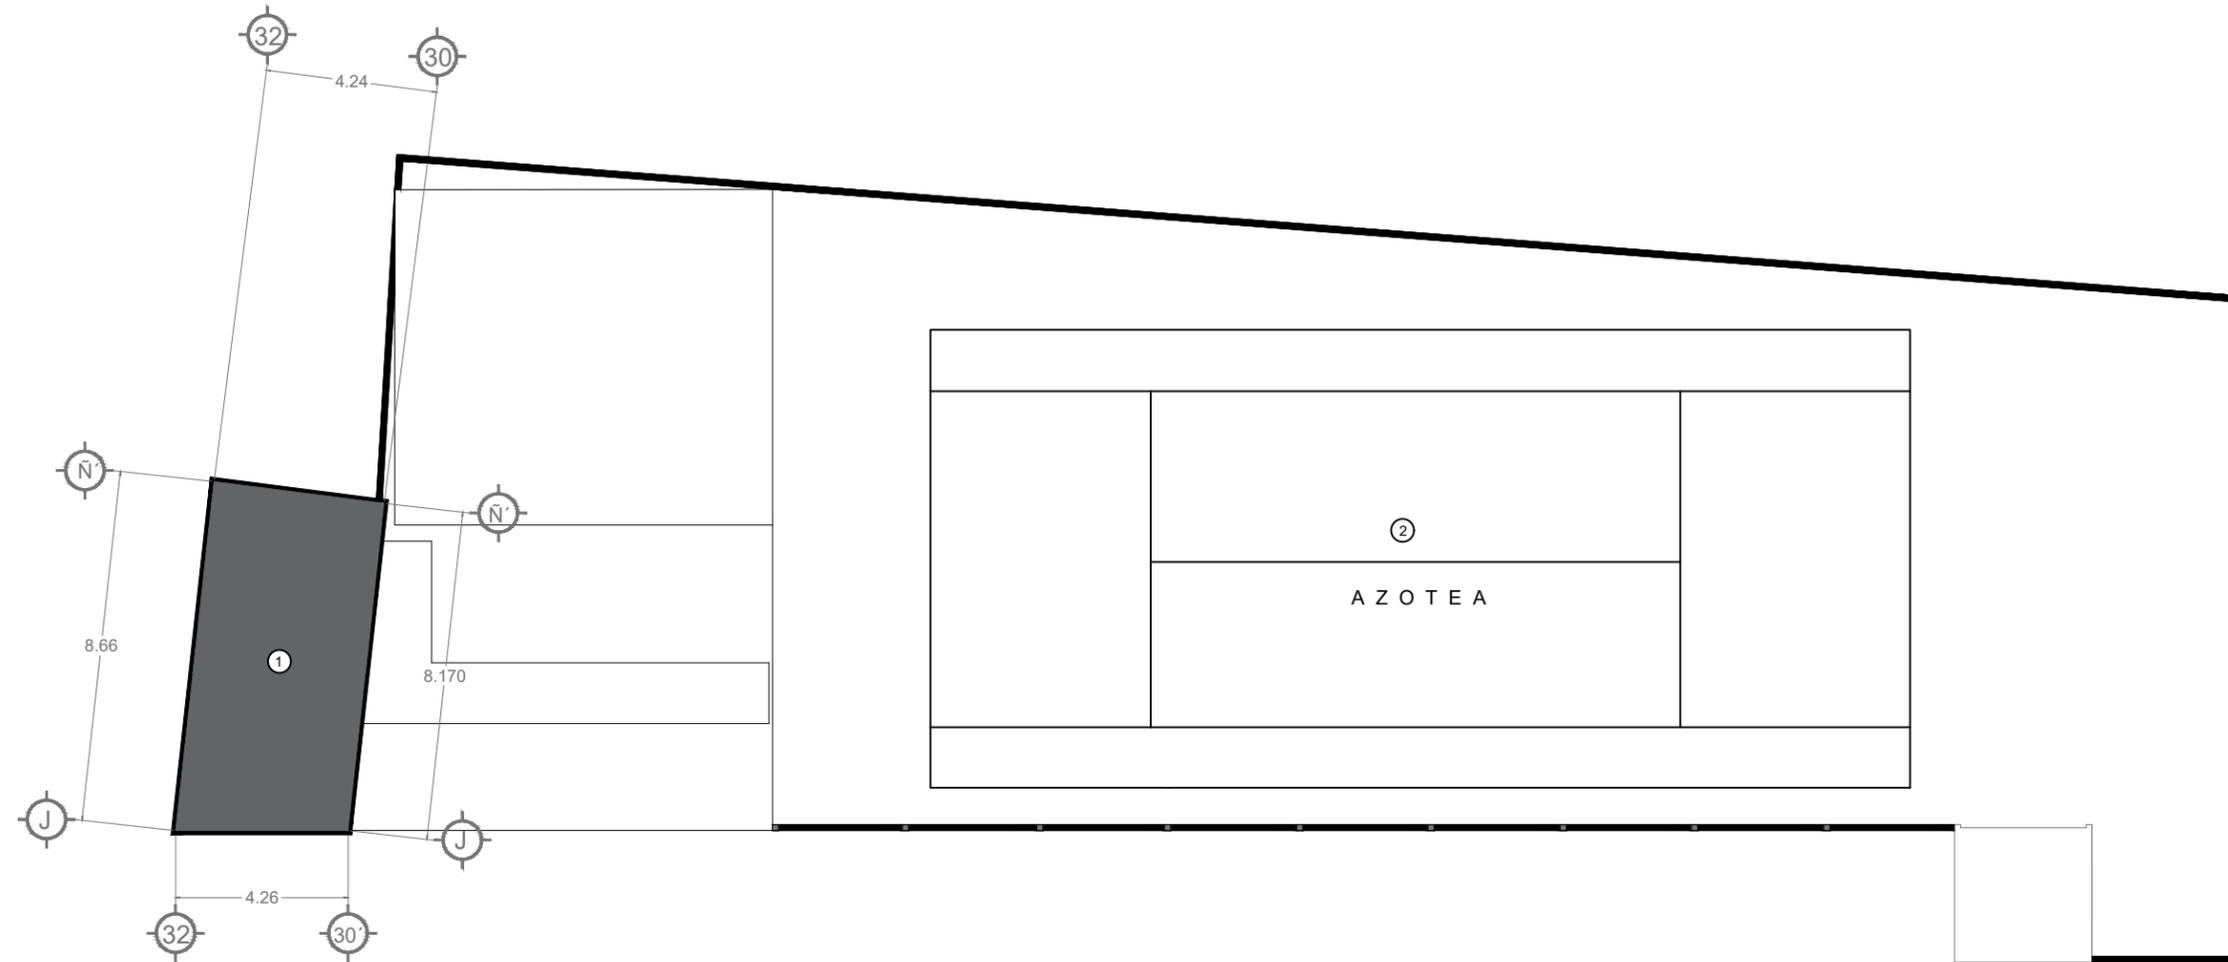
- (1) Cisterna S: 35.49 M2
- (2) Cancha de Usos M. S: 554.83 M2

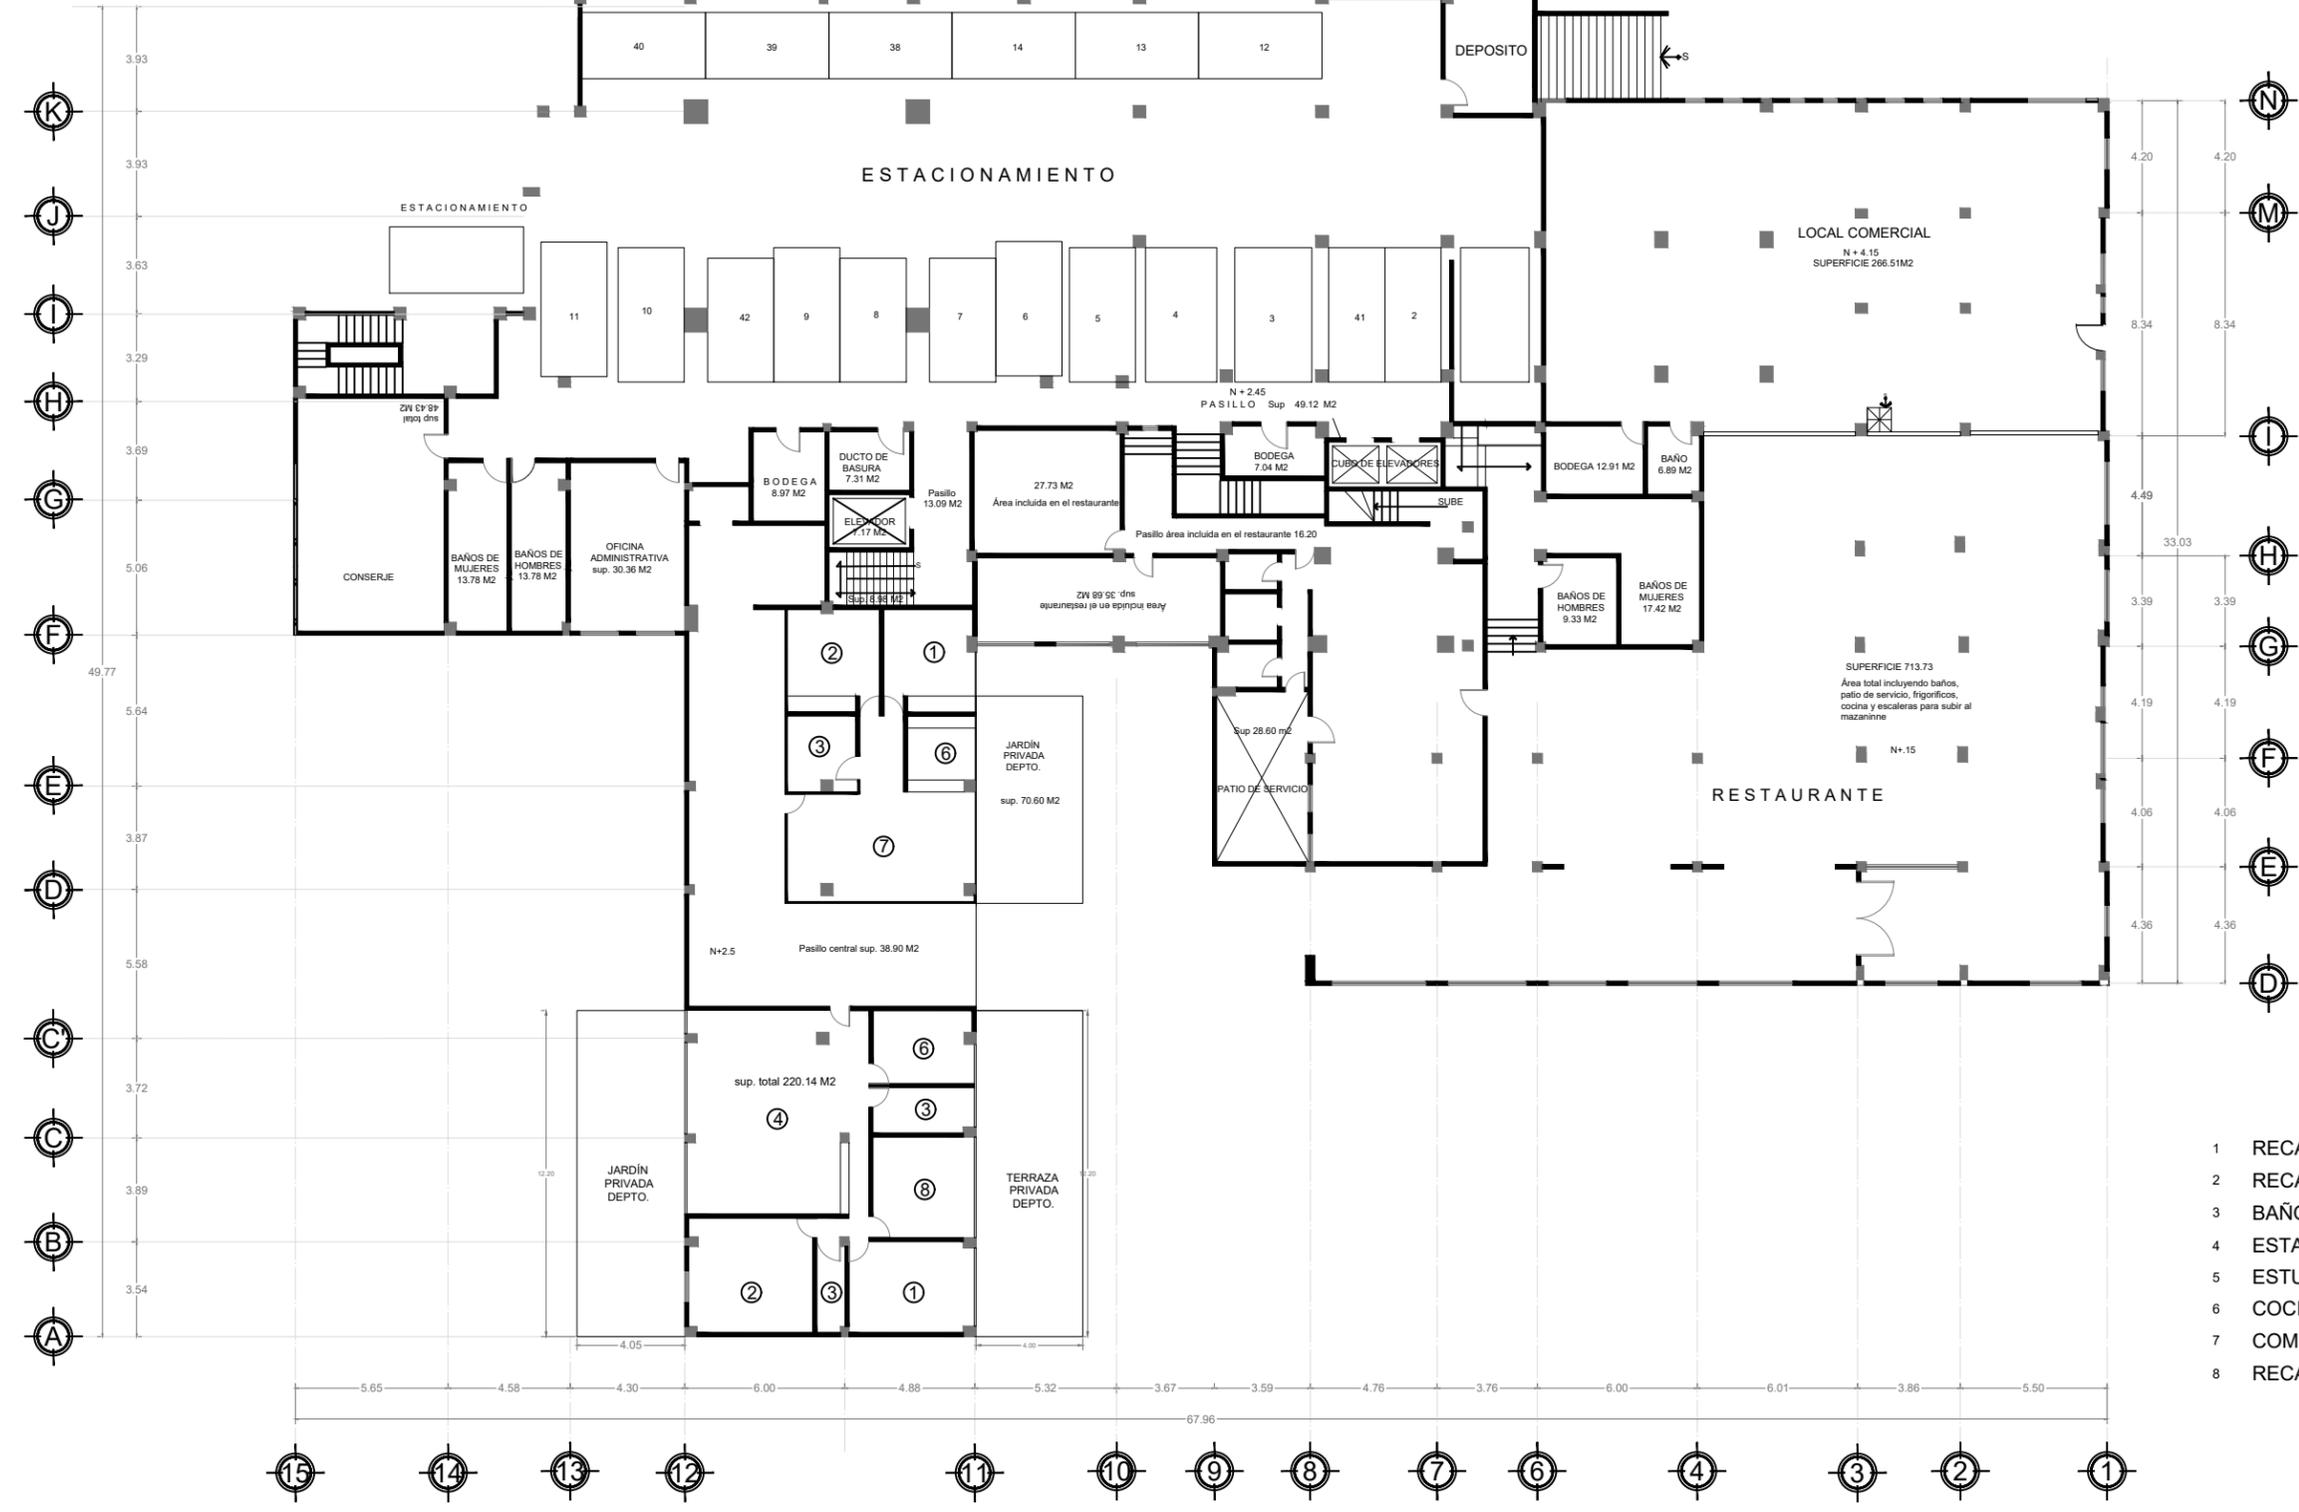
- 1 RECAMARA
- 2 RECAMARA
- 3 BAÑO
- 4 ESTANCIA
- 5 ESTUDIO
- 6 COCINA
- 7 COMEDOR
- 8 RECAMARA

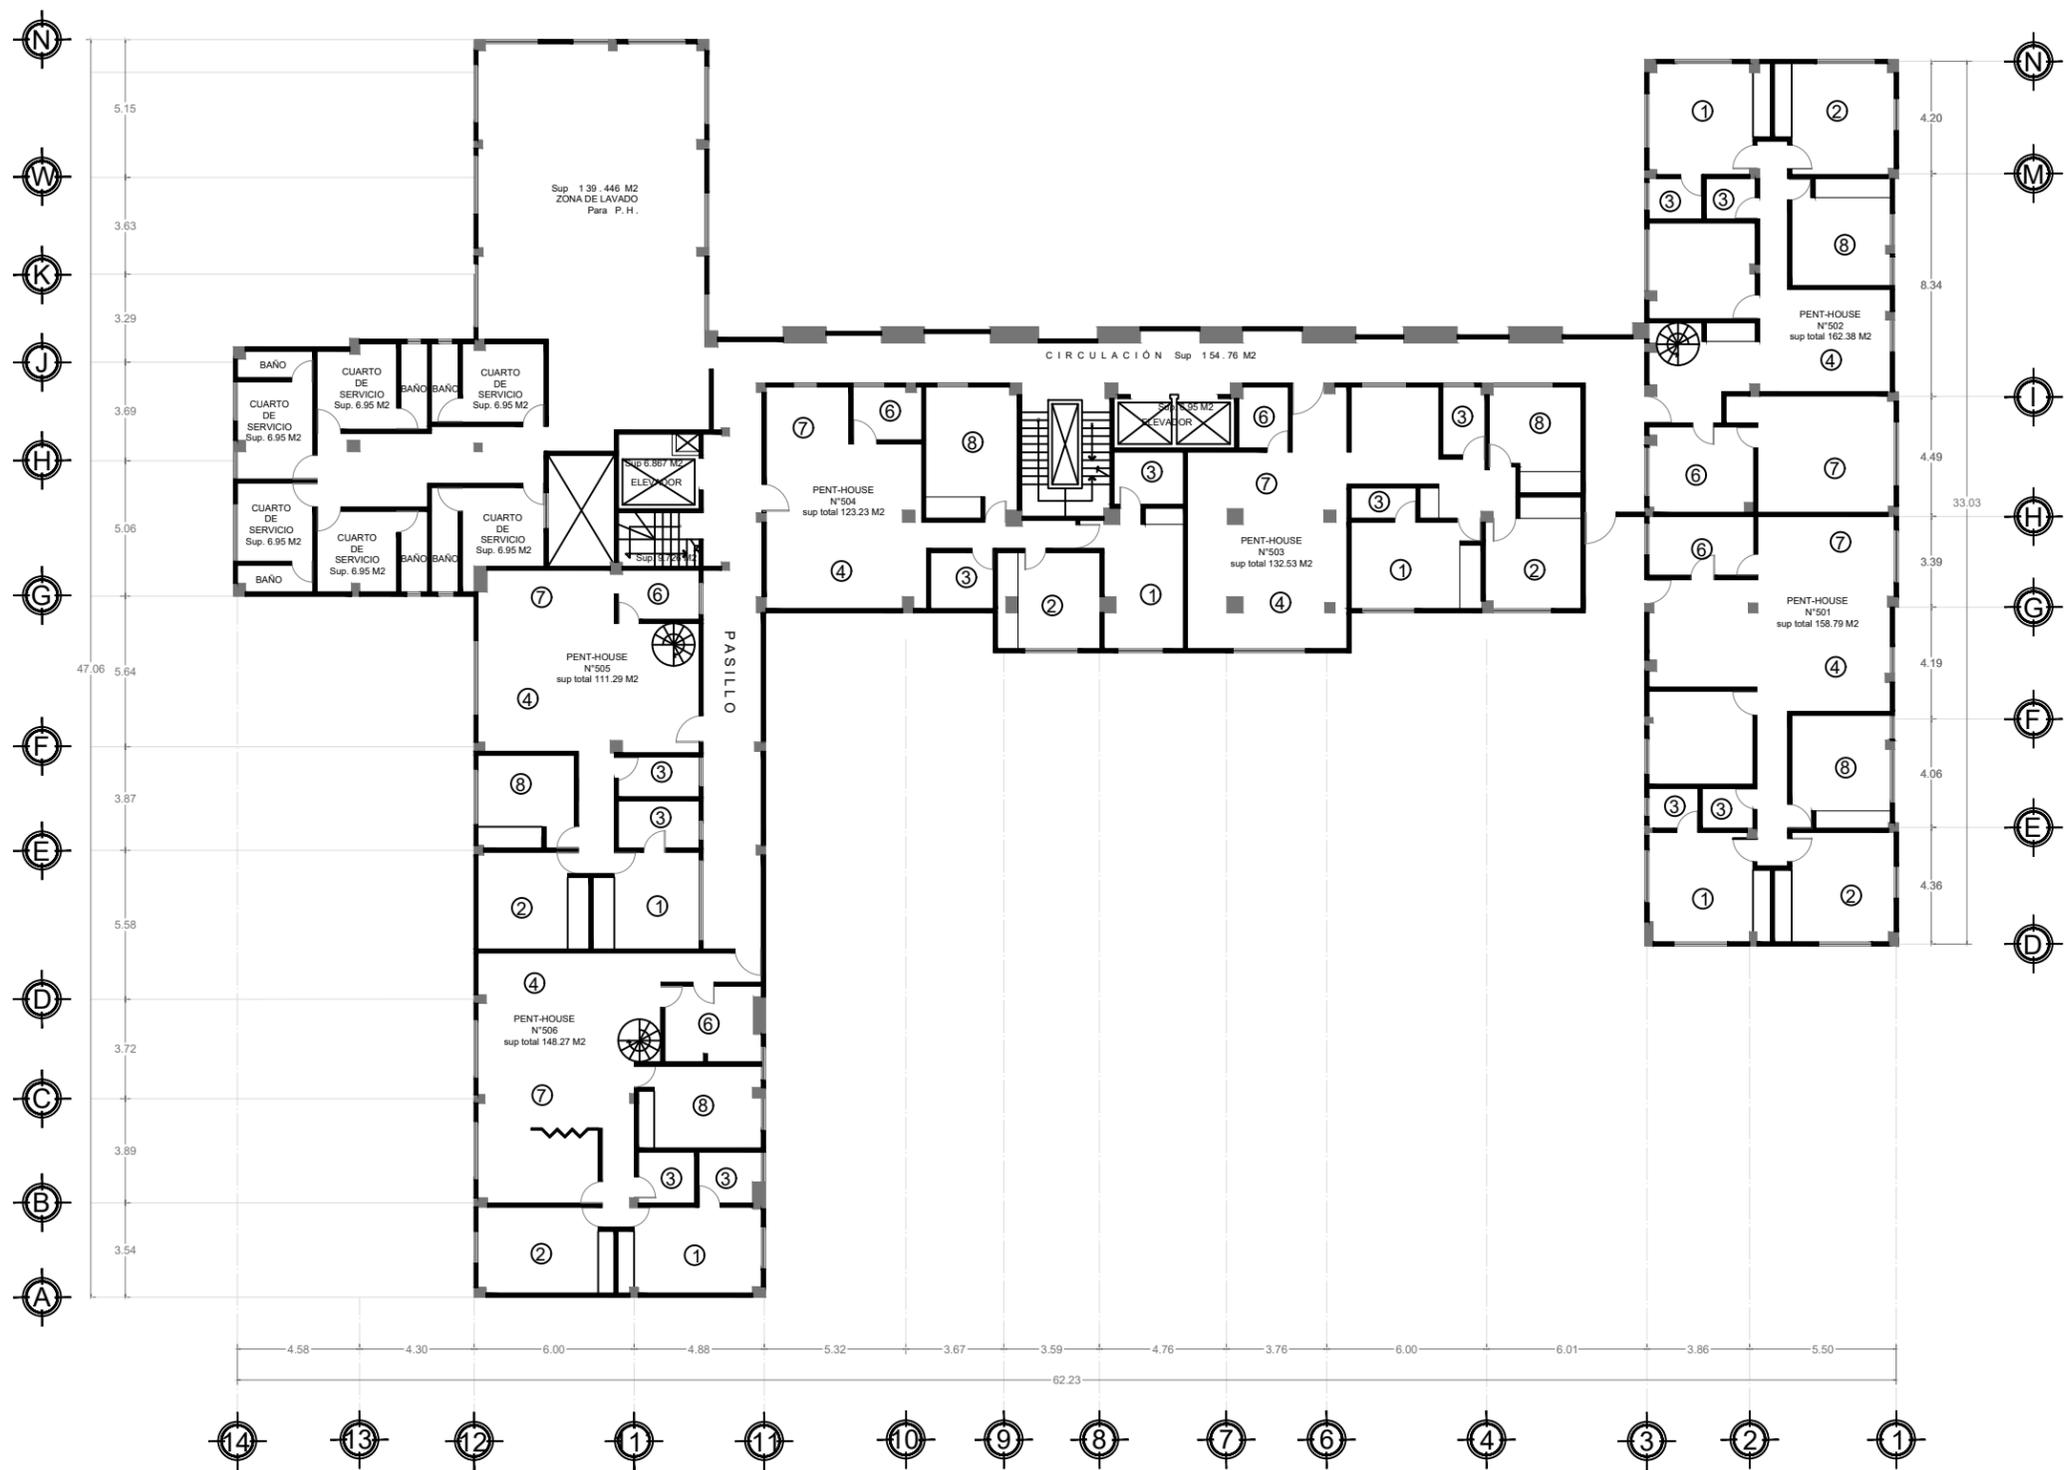
- 1 RECAMARA
- 2 RECAMARA
- 3 BAÑO
- 4 ESTANCIA
- 5 ESTUDIO
- 6 COCINA
- 7 COMEDOR
- 8 RECAMARA

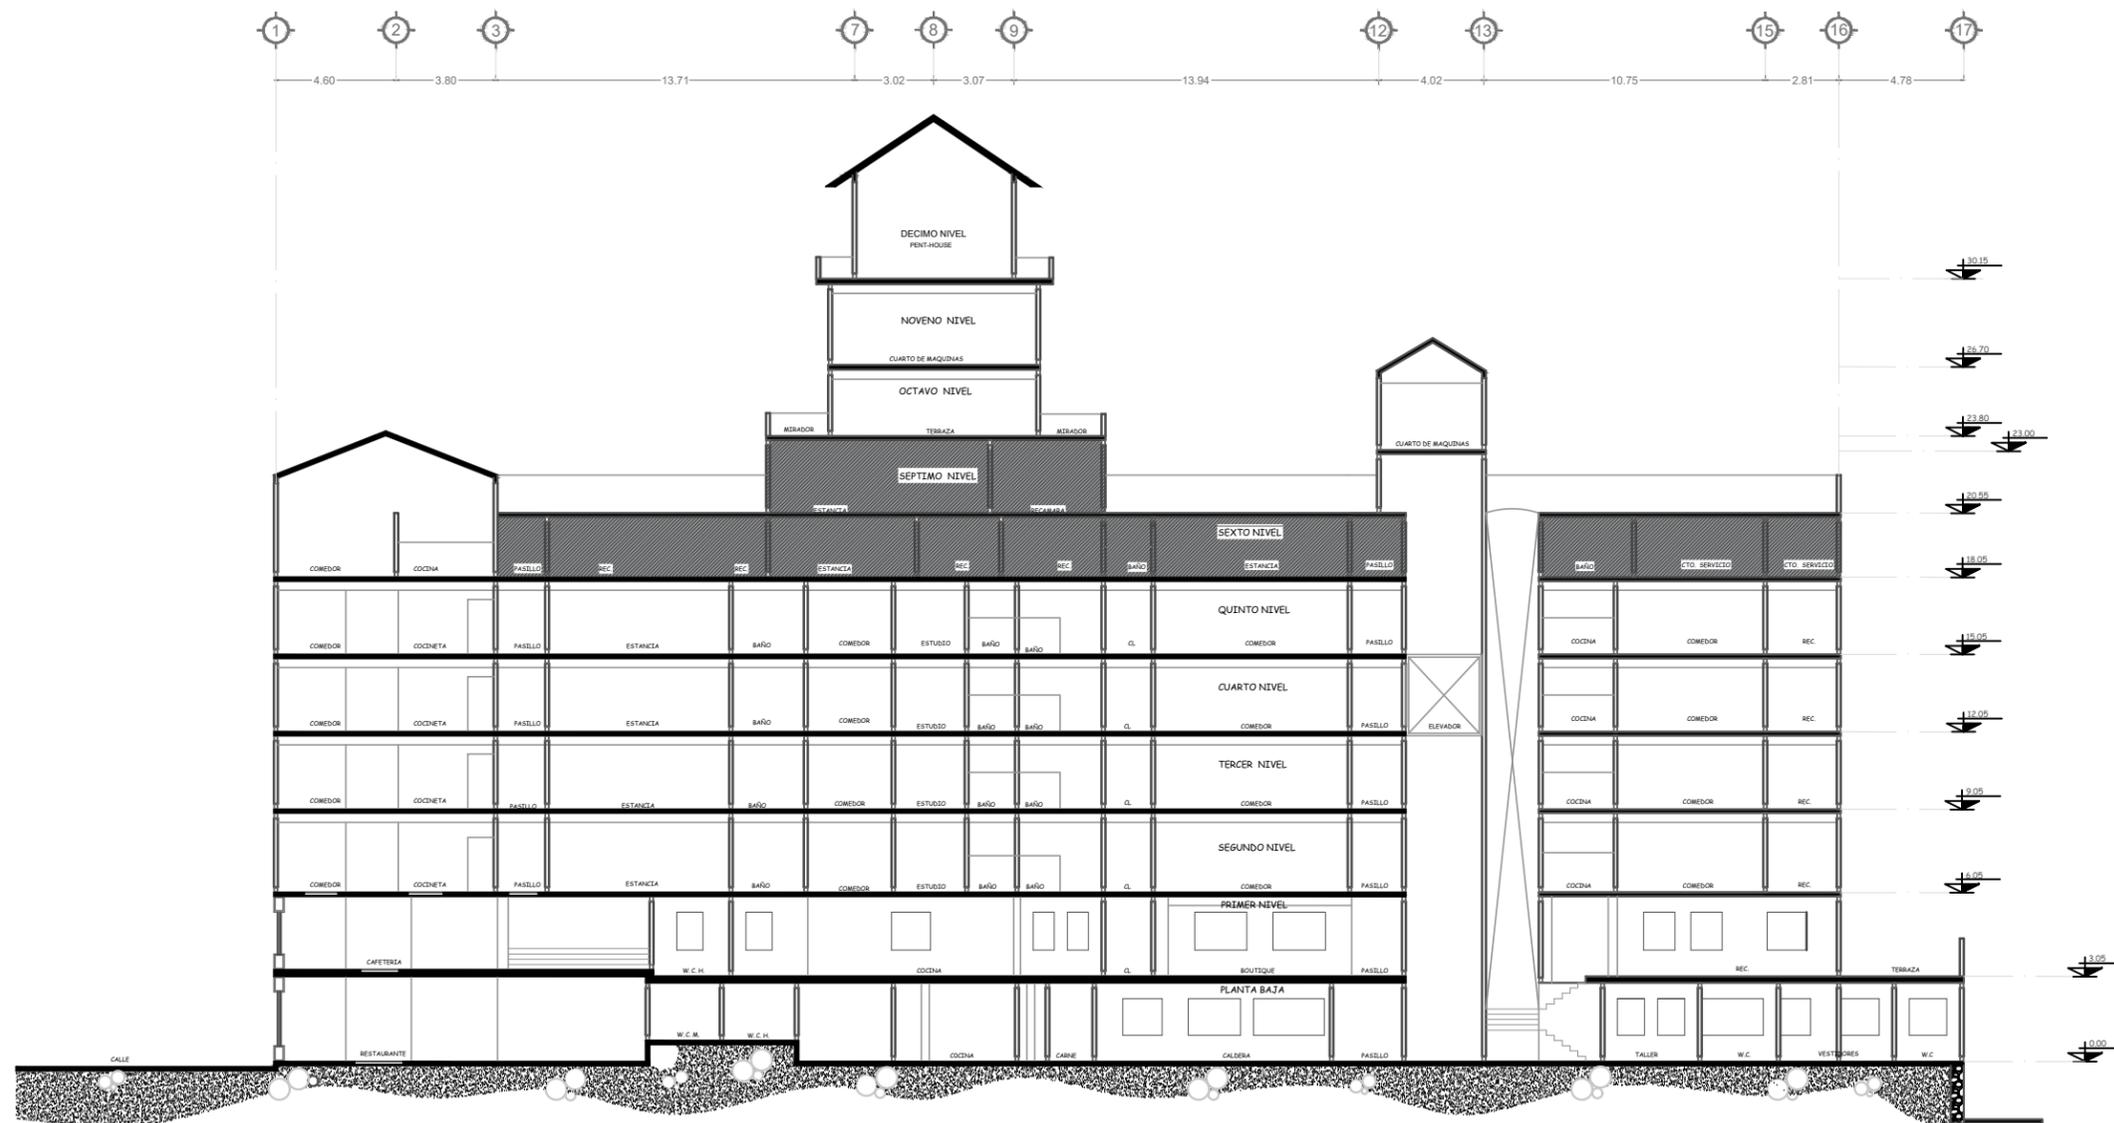
■ AMPLIACIÓN CONDOMINIOS
