**La vivienda patrimonial del centro histórico de Cuernavaca:
transformación, caracterización y estructura**

**Tesis
Que para obtener el grado de
Maestro en Estudios Territoriales, Paisaje y Patrimonio**

**Presenta
Héctor Aarón Solís Hernández**

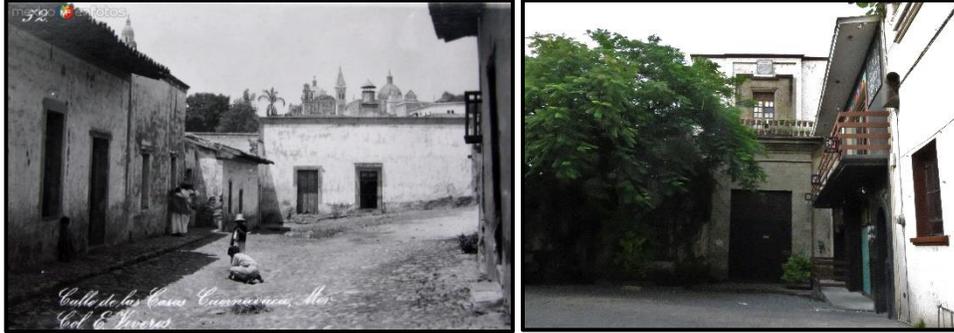
Figuras 1, 2. Comparativa entre viviendas antiguas y locales comerciales actuales en el C.H. de Cuernavaca. (Figura 1, fotografía recuperada de México en fotos,1908), (Figura 2, fotografía tomada por el autor, 2017).

simplemente por satisfacer el nuevo uso y sus actividades. Dichas modificaciones alteran los valores originales de las viviendas; pues al observar fotografías antiguas de la ciudad, es posible apreciar los grandes cambios en algunas de las características originales, como lo son anchos y alturas en sus puertas y ventanas, incremento en el número de niveles e incremento o remoción en la cantidad de muros al interior.

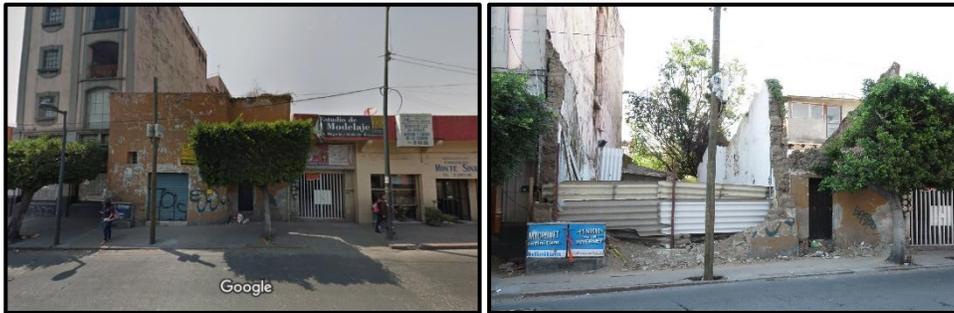
Figuras 3, 4. Daños ocasionados por falta de mantenimiento y tras el sismo del 19/septiembre/2017. (Figura 3, fotografía recuperada de Google Maps,2000), (Figura 4, fotografía tomada por el autor, 2017).

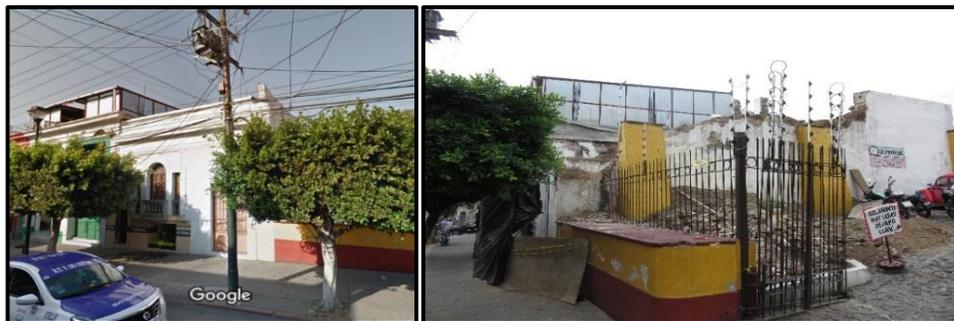
Figuras 5, 6. Daños ocasionados tras el sismo del 19/septiembre/2017. (Figura 5, fotografía recuperada de Google Maps,2000), (Figura 6, fotografía tomada por el autor, 2017).

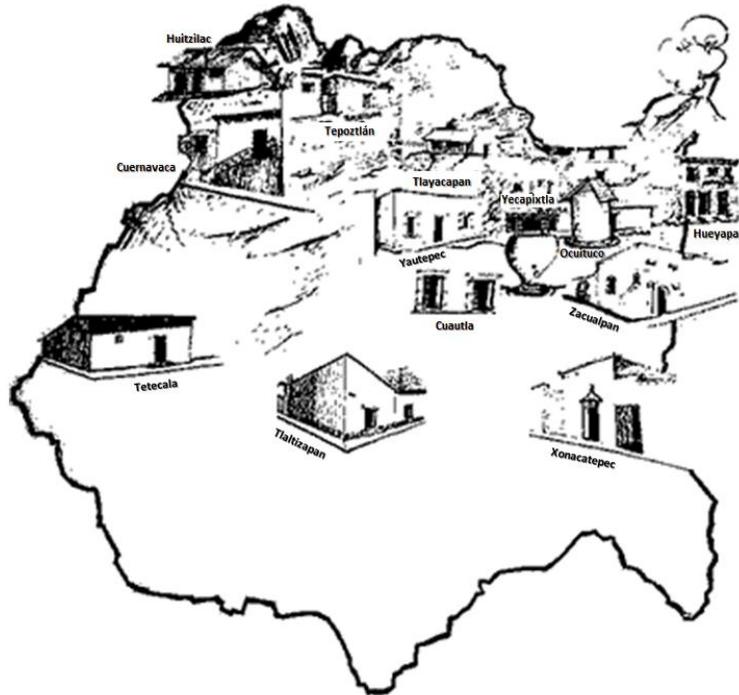
Figura 9. Tipos de vivienda en el Estado de Morelos.
(Elaborada por el autor a partir del "Atlas de la vivienda rural en el Estado de Morelos")

Ubicándonos en el estado de Morelos y durante su primera etapa constructiva, podemos apreciar a simple vista que las construcciones de adobe eran particularmente comunes, pues como menciona Gutiérrez Yáñez (2000: 3) la arquitectura representativa de la región se elaboraba con tierra, arcilla cruda y cocida, la cual difícilmente se puede encontrar intacta en la actualidad, siendo las fotografías antiguas un medio idóneo para poder apreciarlas. Por otra parte, el autor citado anteriormente menciona que las condiciones geográficas de la región desempeñaron un papel importante en la concepción arquitectónica y espacial de las viviendas, ya que esta dictaba tanto las necesidades como sus materiales; cabe mencionar que, por lo general, eran los mismos usuarios del inmueble quienes construían sus hogares y quienes se encargaban de su conservación, un hecho que debido a los eventos históricos por los que atravesó la región de Morelos cambiaron paulatinamente con el paso del tiempo. Zawadzka (2007) menciona que las viviendas del periodo prehispánico en Morelos contaban con una superficie de entre cien y quinientos metros cuadrados, las cuales podían encontrarse distribuidas alrededor de un patio central, sus fachadas estaban orientadas hacia el patio y sus cubiertas eran de paja a dos aguas. Por lo general estas viviendas contaban con una sola planta y en ellas se realizaban diversas actividades como: comer, dormir, descansar, etcétera, pues no existían espacios especializados y dedicados a otras actividades. Los diversos tipos de vivienda que existieron en esta región se pueden apreciar en la figura 9, la cual muestra el tipo de vivienda característico de cada zona en particular del estado de Morelos.

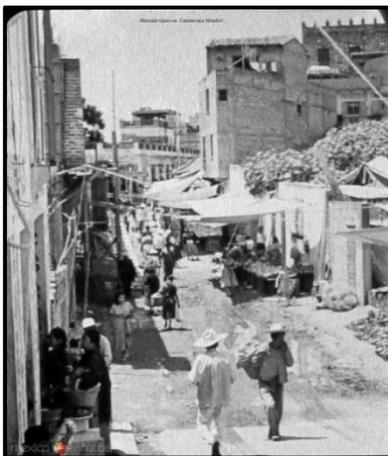
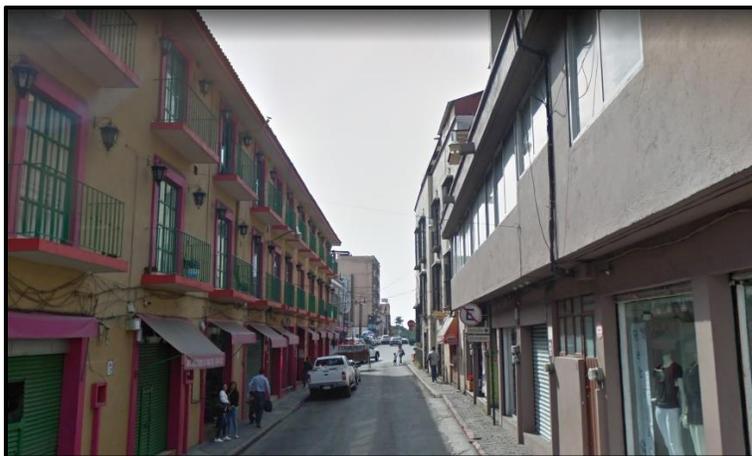
Figuras 10, 11 Comparativa entre las viviendas de la calle clavijero del centro histórico de Cuernavaca. (Figura 10, fotografía recuperada de Mexicoenfotos,1956), (Figura 11, fotografía recuperada de Google Maps, 2017).

En las figuras 10 y 11, se puede apreciar uno de los cambios más notorios en la calle clavijero, ubicada en el centro histórico de la ciudad de Cuernavaca, en la cual se aprecian comercios ambulantes donde se ofrecían artículos de manufactura artesanal: como ollas de barro, contrastadas por las tiendas y locales modernos de la actualidad, con edificios de grandes dimensiones a cada lado de la calle.

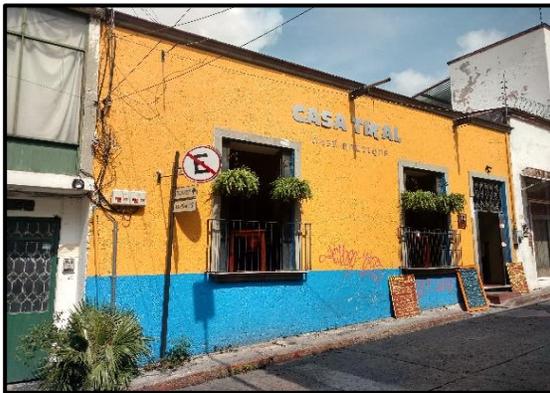
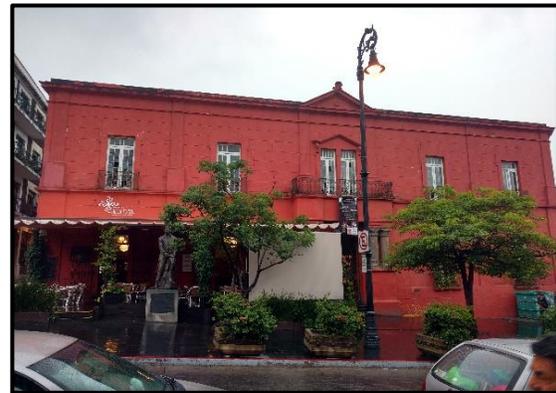
Figuras 17, 18 fotografías de dos inmuebles con uso actual de restaurante y museo, cuyo uso original fue de vivienda.
(Figura 17, fotografía tomada por el autor,2018), (Figura 18, fotografía tomada por el autor,2018).

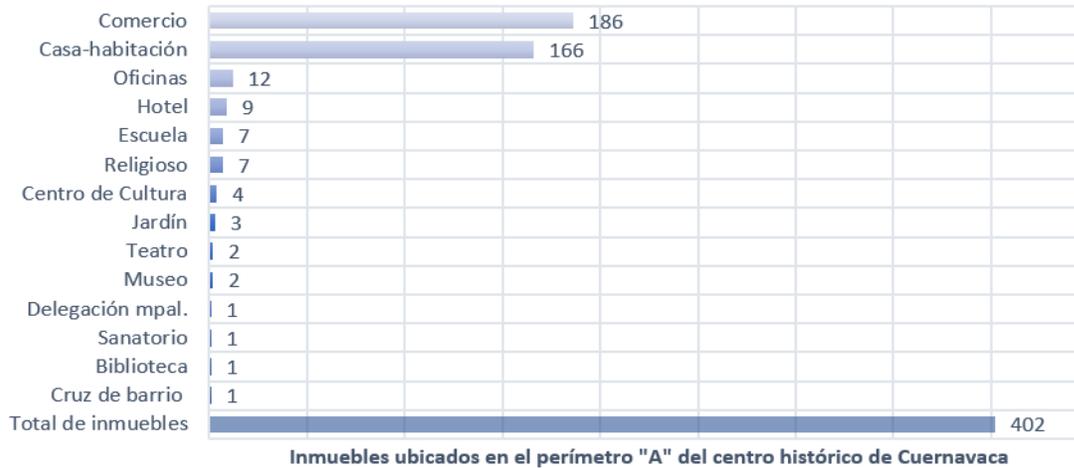
Figura 20. Número de inmuebles con valor histórico y cultural del C.H. de la ciudad de Cuernavaca según su uso. Elaborada por el autor a partir del CNMHI (2014).

En el centro histórico de Cuernavaca existen alrededor de 402 inmuebles que debido a su importancia tanto para la cultura como la memoria histórica de la ciudad, han sido catalogados por el centro INAH Morelos dentro de su CNMHI, cabe mencionar que estos inmuebles se encuentran inscritos dentro del perímetro "A" del centro histórico de Cuernavaca y cada uno de ellos cuenta con un uso distinto descrito en la figura 20.

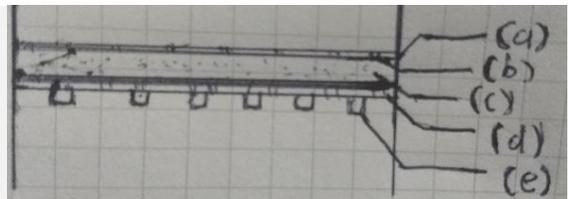
E-2	(a) Loseta de barro (b) Mortero de cal (c) Relleno de tierra (d) Solera de barro (e) Viguetas de madera

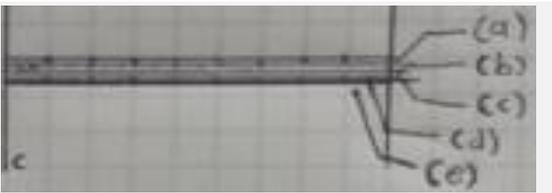
C-8	(a) (b) (c) (d) (e)	Loseta de barro Mortero de cal Malla de alambre Relleno de cemento Solera de barro

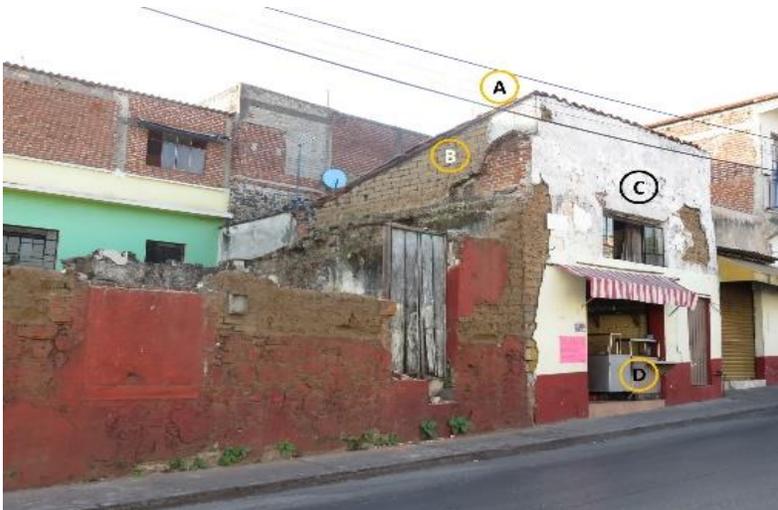
- A: tejas de barro
- B: muro de adobe
- C: segundo nivel
- D: muros de gran espesor en planta baja

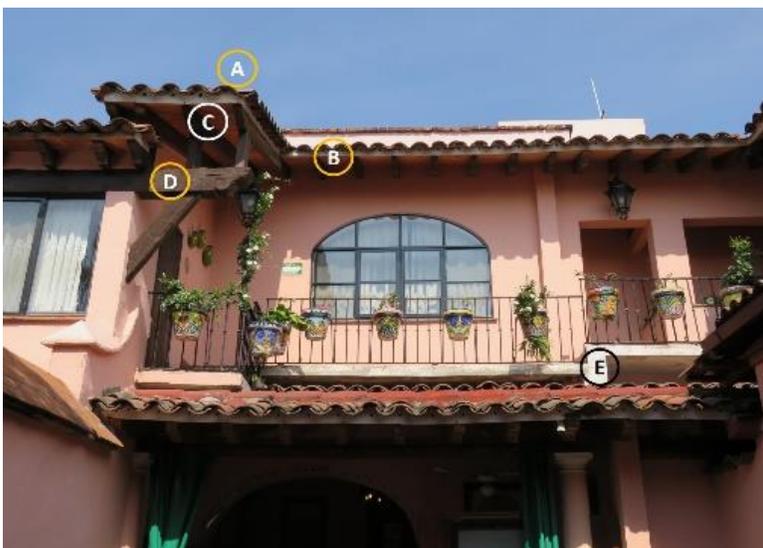
- A: tejas de barro
- B: rellenos de asbesto
- C: solera de barro
- D: vigas de madera
- E: entrepisos de concreto

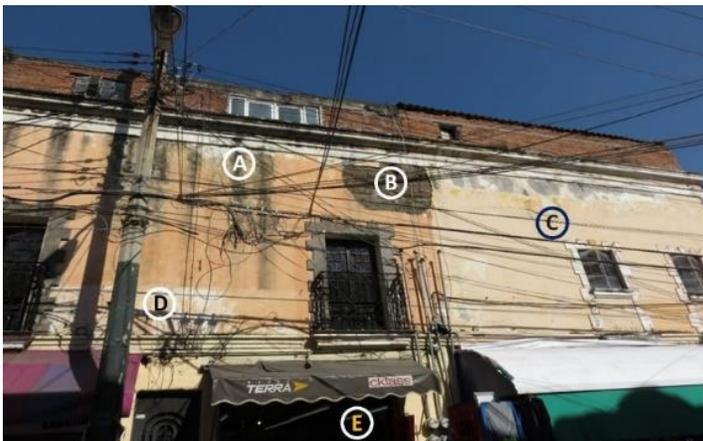
- A: daños por humedad
- B: exposición del material a la intemperie
- C: agrietamientos
- D: bodegas en planta alta
- E: comercio en planta baja

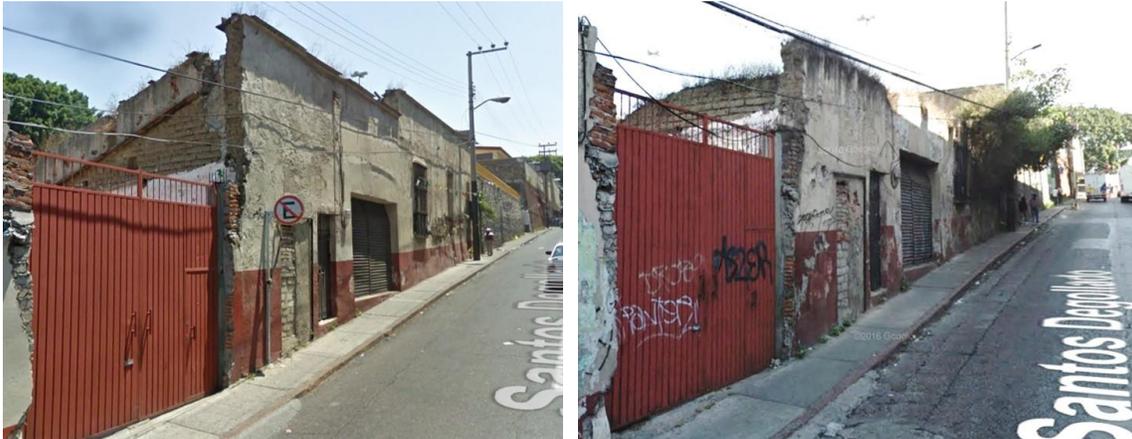
Figuras 24, 25, Efectos del abandono del inmueble y problemas ocasionados por la falta de mantenimiento (Fotografías recuperadas de Google Maps: 2009 - 2015).

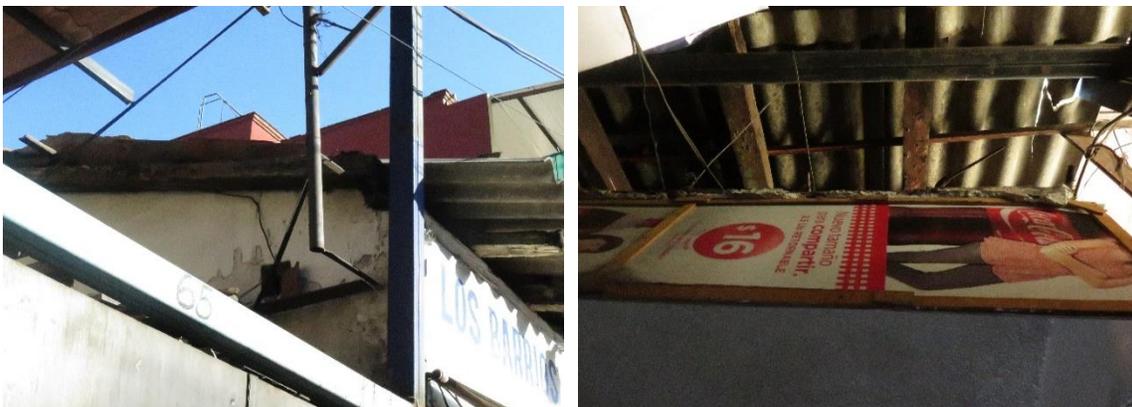
Figuras 26, 27, Cubierta de lámina de asbesto en inmuebles originales con uso distinto (Fotografías tomada por el autor, 2019).

También se observa que una de las transformaciones más comunes en las viviendas del centro histórico de Cuernavaca son la sustitución de las cubiertas y la remodelación de las fachadas originales, pues debido nuevamente a los cambios de uso, aquellos inmuebles que originalmente fueron vivienda y contaban con ciertas características y materiales particulares, ahora cuentan con otro tipo de elementos, por ejemplo: aquellas cubiertas adornadas con tejas de barro se sustituyen por láminas y rellenos de asbesto, los cuales representan un peligro para la salud de los usuarios, pues se ha demostrado que el contacto constante con el asbesto es nocivo para la salud, sin embargo, al ser una opción de costo relativamente bajo y de rápida aplicación, los usuarios optan por usar dicho material sin importar las consecuencias a largo plazo que estos puedan ocasionar.

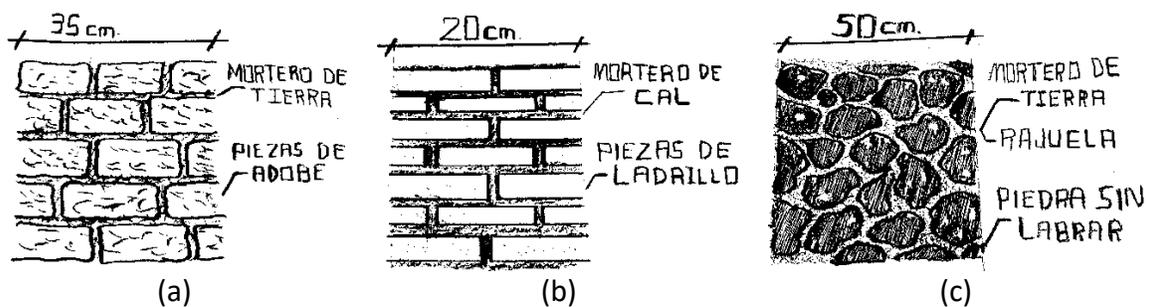
Figura 28 Descripción de algunos tipos de muro de mampostería y sus ejemplos.
(Elaboradas por el autor)

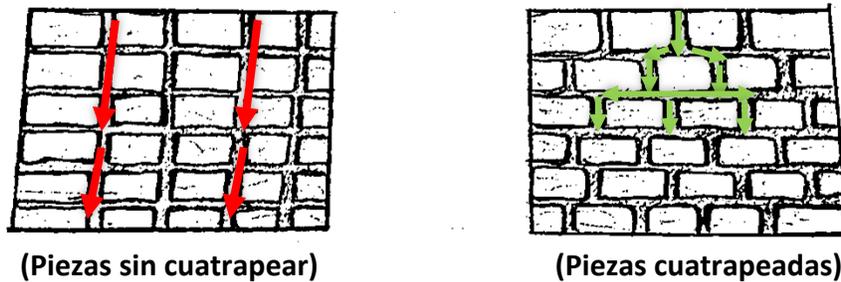
Figura 29, Tipos de cuatrapeo de las piezas de los muros de mampostería.
(Elaboradas por el autor).

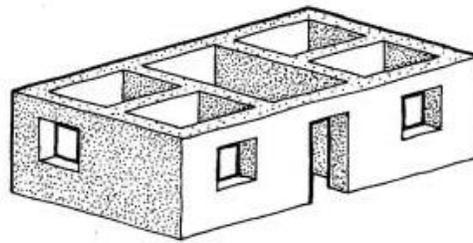
Figura 30, Tipología de vivienda segura de adobe sin refuerzo interior. Imagen recuperada de Blondet et al. (2003).

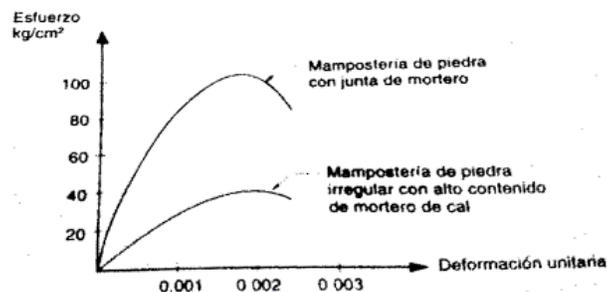
Figura 31, Gráfica de esfuerzo/deformación de la mampostería sin refuerzo interior. Imagen recuperada de (Meli 1998).

Meli (1998: 31) menciona que una ventaja que tienen los muros de mampostería de piedra natural sin refuerzo, es su comportamiento favorable ante los esfuerzos de compresión; siempre y cuando estos muros sean robustos y cuenten con amplios espesores, mientras que su comportamiento ante esfuerzos de tensión será deficiente; debido a que la resistencia a tensión de la mampostería de piedra dependerá en gran parte de la adherencia entre el mortero y sus piezas, la cual deberá ser buena ya que estos muros tienden a fallar de forma brusca cuando su límite de carga es rebasado, como se describe en la figura 31.

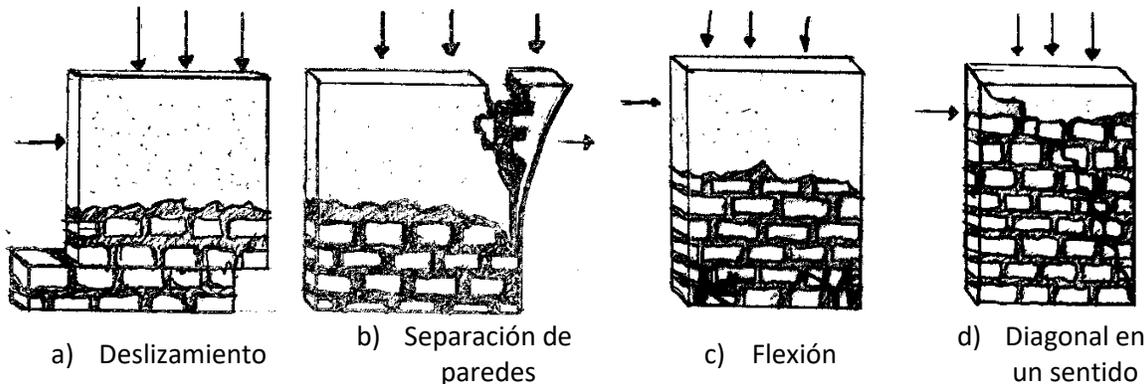
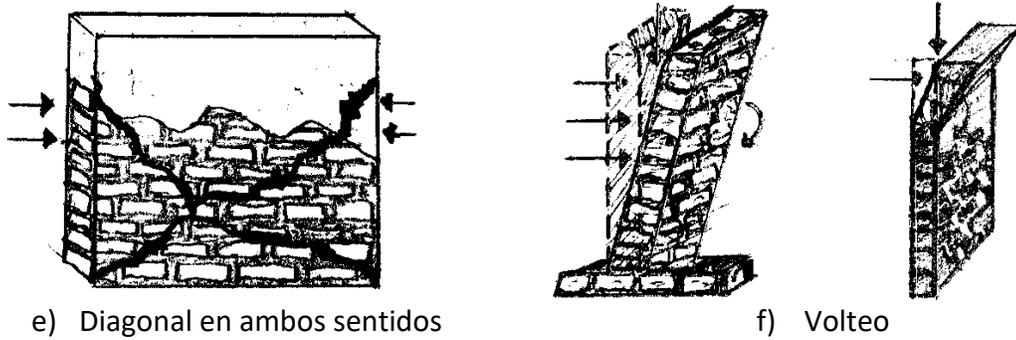
Figura 32, Tipos de daño en muros de mampostería.
(Elaboradas por el autor)

- Falla de corte por deslizamiento:** presentada a lo largo de las juntas horizontales de mortero, que surge como consecuencia a la poca adherencia de los materiales con el mortero empleado para unirlos.

- Falla de corte o tensión diagonal:** la cual cuenta con un agrietamiento en forma diagonal que puede presentarse en forma de escalera y siguiendo el cuatrapeado de las piezas empleadas en el muro, la cual surge como consecuencia de los esfuerzos de tensión diagonales y los esfuerzos por cortante producidas por el muro.

- Falla de flexión:** que se presenta en las esquinas y el centro de los muros mediante agrietamientos verticales, presentados con mayor frecuencia en muros esbeltos y que ocasionan fallas por esfuerzos de flexión en talón del muro.

- Fallas de aplastamiento por compresión diagonal:** producida cuando existe una separación entre el cuerpo del muro con sus elementos de confinamiento: muros, dalas y castillos, lo cual genera esfuerzos de compresión en las esquinas de los muros y son propensas a generar fallas estructurales por aplastamiento.

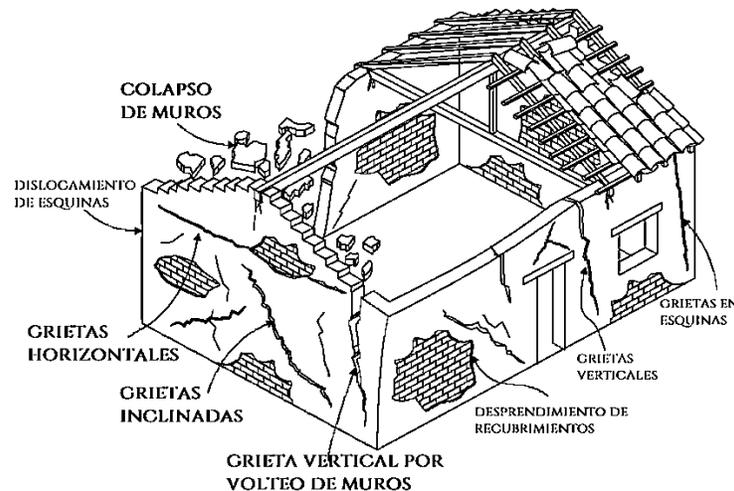
Figura 33, Tipos de daño en viviendas de adobe.
Imagen recuperada de (Flores et al. 2001).

Algunas de las diferentes afectaciones en las viviendas de mampostería de adobe, han sido descritas por Flores et al. (2001) y se muestran en la figura 33, así como también Blondet (2003: 7) menciona que frecuentemente las fallas que se presentan en este tipo de viviendas durante los terremotos incluyen: agrietamientos severos, desintegración de los muros y su separación en las esquinas, así como la separación de los techos de los muros.

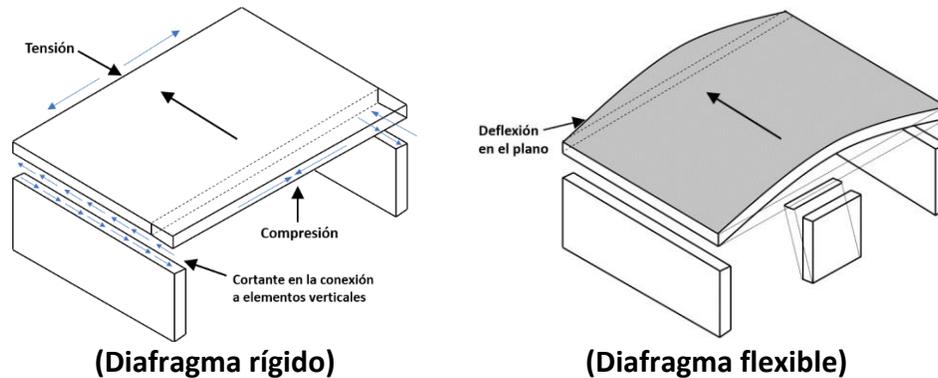
Figura 34, Tipos de diafragmas.
(Recuperadas de Cabrera 2011).

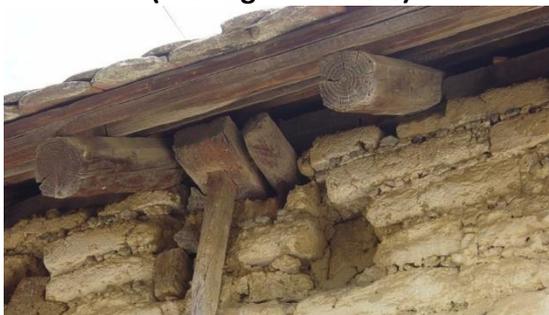
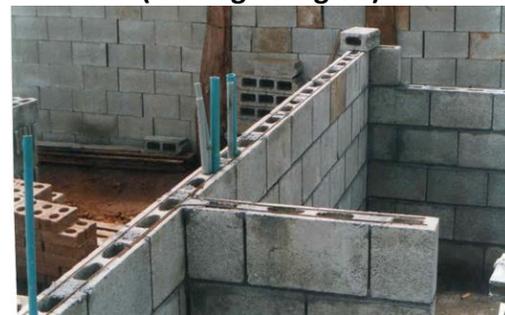
(Muros sin refuerzo interior)

(Muros con refuerzo interior)

Figura 35, Tipos de viviendas de mampostería, diafragmas, y refuerzos interiores (Fotografías obtenidas de Google Imágenes).

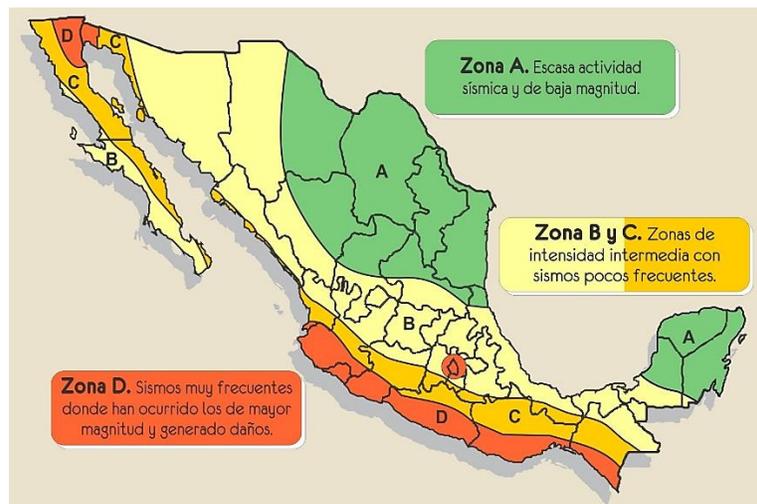
Figura 36, Zonas sísmicas en México.
Imagen recuperada de (Servicio sismológico nacional 2017).

De forma particular, el estado de Morelos se encuentra ubicado dentro de una zona de transición entre la B y la C (SSN: 2017), lo cual significa que en la región ocurren sismos de intensidad intermedia y de poca frecuencia, los cuales han sido registrados por el SSN (figura 37).

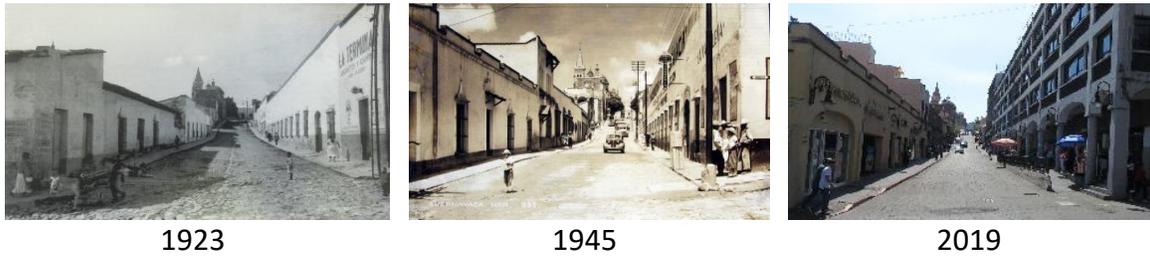
Figura 38, Cambios en las viviendas de la calle Miguel Hidalgo en Cuernavaca Morelos.
(Recuperadas de México en fotos 1923, 1945), (tomada por el autor 2019).

benéficas o bien perjudiciales para su resistencia y estabilidad estructural, ya que en algunos casos se pueden aumentar el número de niveles o bien, se pueden remover algunos muros interiores, lo cual reduce el área efectiva de los muros y puede incidir de forma negativa en su comportamiento estructural. En las figuras 34, 35 y 36 se aprecian los cambios por los que han atravesado algunas de las viviendas del centro histórico de la ciudad de Cuernavaca.

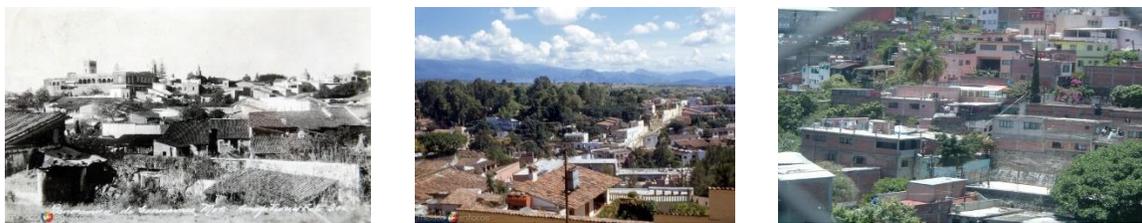
Figura 39, Cambios en las viviendas de la calle Matamoros en Cuernavaca Morelos.
(Recuperadas de Google Maps).

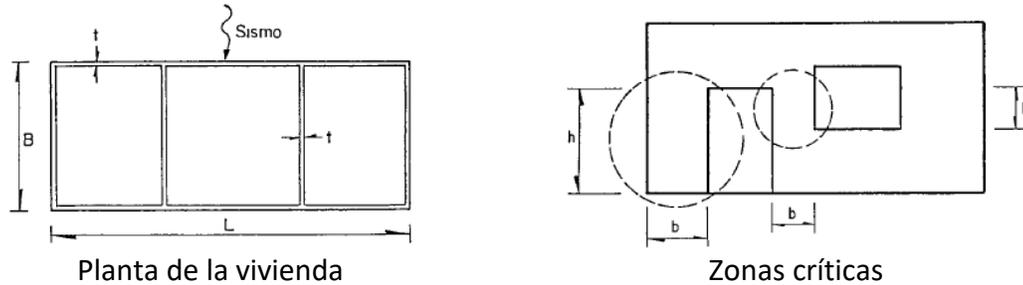
Figura 41, Zonas de riesgo de las viviendas patrimoniales del centro histórico de Cuernavaca. (Recuperadas de Bazán et al 1980).

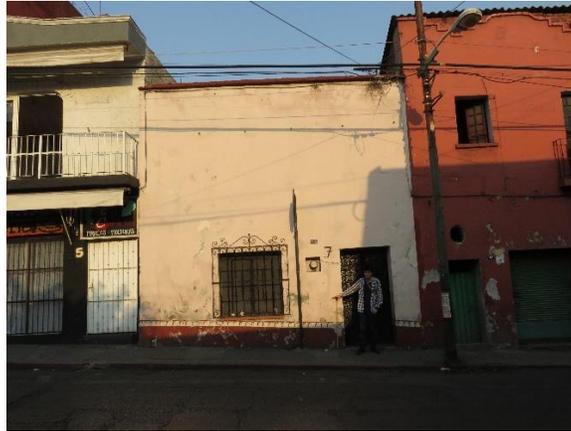
Algunas de las características que definen a las viviendas patrimoniales como un edificio con valor cultural e histórico, son sus características originales, desde las proporciones de sus vanos, el estilo de sus puertas y ventanas, así como los techos inclinados con tejas de barro y vigas de madera; un ejemplo de este tipo de vivienda se puede apreciar en la figura 43.

Figura 43, Características originales de las viviendas patrimoniales del centro histórico de Cuernavaca. (Fotografía tomada por el autor).

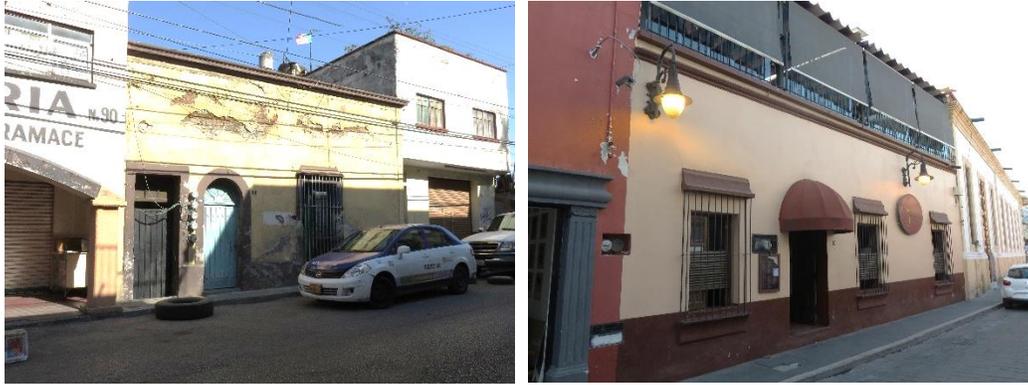
Cabe mencionar que, las calles más concurridas del centro histórico de Cuernavaca como la calle Miguel Hidalgo, Nezahualcóyotl, Mariano Matamoros, Abasolo y Cuauhtemotzin, por mencionar algunas, albergan un gran número de edificios con grandes cambios tanto en sus fachadas como en su uso original. Mientras que las calles de Hermenegildo Galeana, Vicente Guerrero, Arista, Guadalupe Victoria y algunos edificios de la avenida María Morelos y Pavón, aún conservan algunas de sus características originales, en las figuras 44 y 45 se hace una comparativa entre ambos tipos de edificios.

Figura 44, 45 Características originales de las viviendas patrimoniales del centro histórico de Cuernavaca.
(Fotografía tomada por el autor).

Si bien, estructuralmente hablando, los cambios menores en los elementos arquitectónicos del edificio como lo son: el estilo de las puertas, el cambio de herrería en las ventanas o el no suponen un mayor riesgo o cambio en el comportamiento estructural del edificio, aquellos cambios como el incremento en el número vanos en los muros de la fachada y el cambio de sus proporciones, así como el incremento de niveles y la remoción de muros al interior, pueden incidir de forma negativa en el comportamiento estructural del edificio.

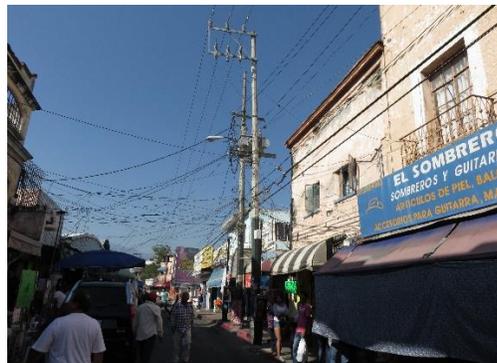
Sin embargo, es importante mencionar que, cuando un edificio cambia sus características originales de forma tan drástica, pierde una parte importante de su originalidad, pues las técnicas empleadas y la visión arquitectónica con la cual fue concebido originalmente se pierden a medida que se van realizando los diversos cambios, tanto al interior como al exterior de éste, donde en algunos casos sólo se conserva la fachada original, pero el interior es completamente distinto (Figura 46).

Figura 46 Características originales de las viviendas patrimoniales del centro histórico de Cuernavaca.
(Fotografía tomada por el autor).

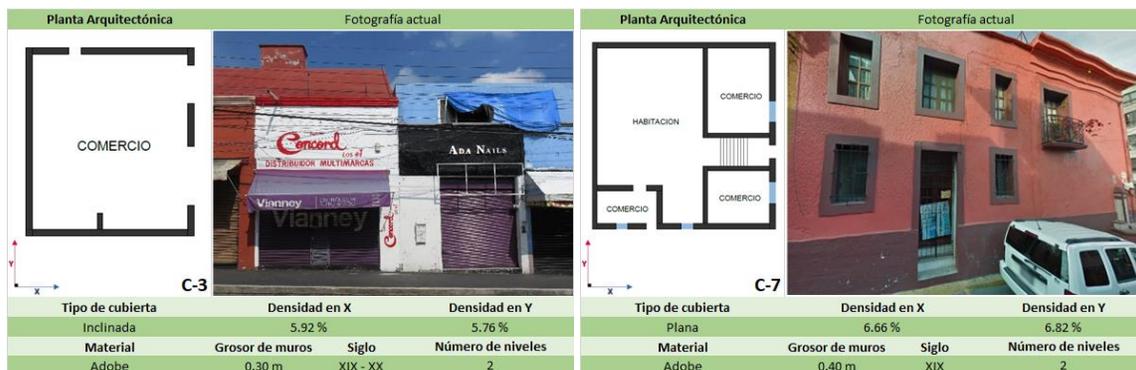
Figura 43. Planta arquitectónica y densidad de muros en los sentidos ortogonales X y Y de las viviendas de planta cuadrada con densidad de muros menor al 7% (Elaborada por el autor).

Estas gráficas permiten identificar el porcentaje de la densidad de muros en los 2 sentidos ortogonales del edificio, uno paralelo a la calle y otro perpendicular a ésta. Esto con la finalidad de encontrar aquellos casos que tuvieran un índice bajo en comparación con el índice citado por Aguilar et, al. (2008: 16). Los resultados obtenidos del grupo de 24 viviendas de adobe indican que, aquellos casos con un porcentaje de densidad de muros menor al 7%, cuentan con una planta arquitectónica cuadrada y en forma de U cuyas características son las siguientes:

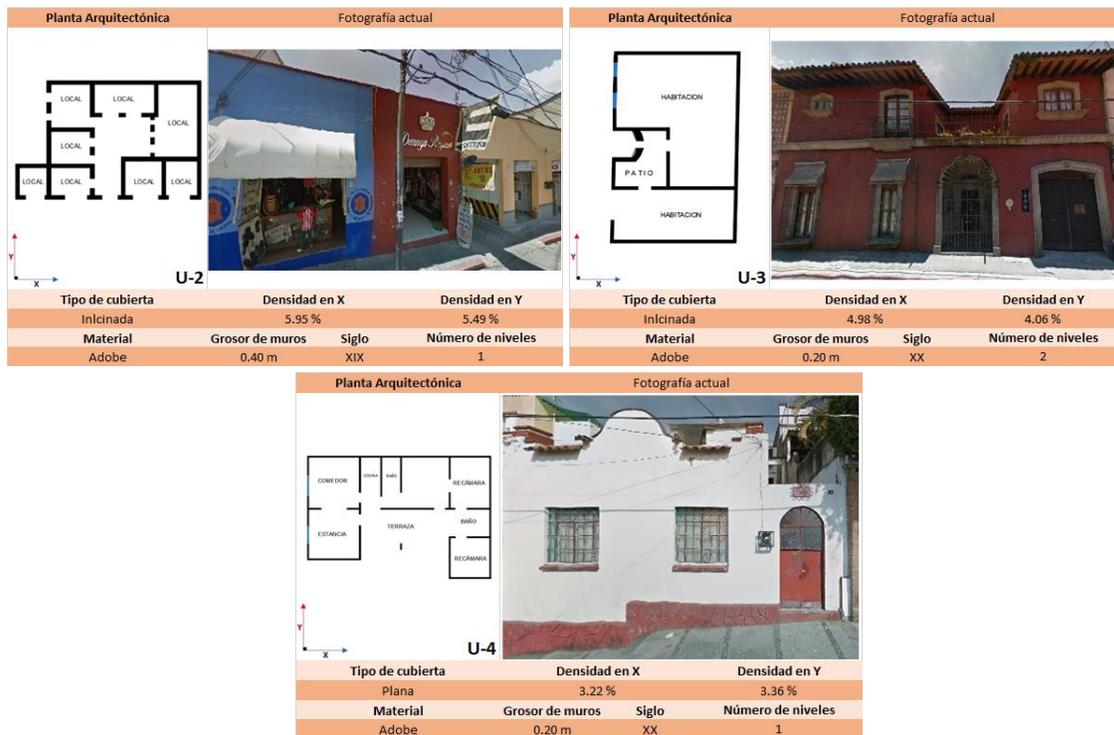
Figura 44. Planta arquitectónica y densidad de muros en los sentidos ortogonales X y Y de las viviendas de planta en “U” con densidad de muros menor al 7% (Elaborada por el autor).
