UNIVERSIDAD AUTÓNOMA DEL ESTADO
DE MORELOS

“TESIS PROFESIONAL POR ETAPAS”

**“APLICACIÓN DE LA METODOLOGÍA CIUATL PARA LA
INTERVENCIÓN DE CORREDOR PÚBLICO EN LA COLONIA
BOSQUES DE CUERNAVACA”**

Cuernavaca, Morelos 2022

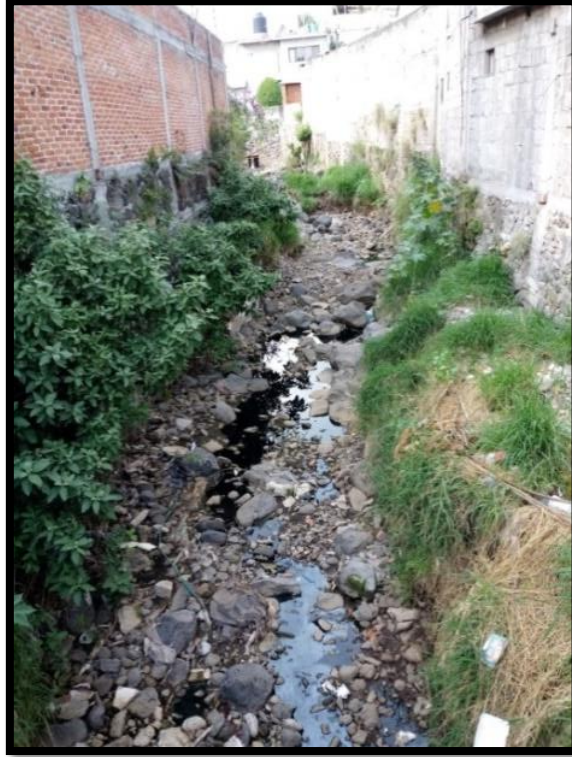
Imagen 3 Cauce de Barranca Seca.
Fuente: Propia

La avenida Juan Pablo Segundo y la calle Salvador Estrada se encuentran divididas por la “Barranca Seca” la cual está decretada como Área Natural Protegida a nivel Municipal como se mencionó anteriormente; esto a través de un pequeño puente vehicular y peatonal.

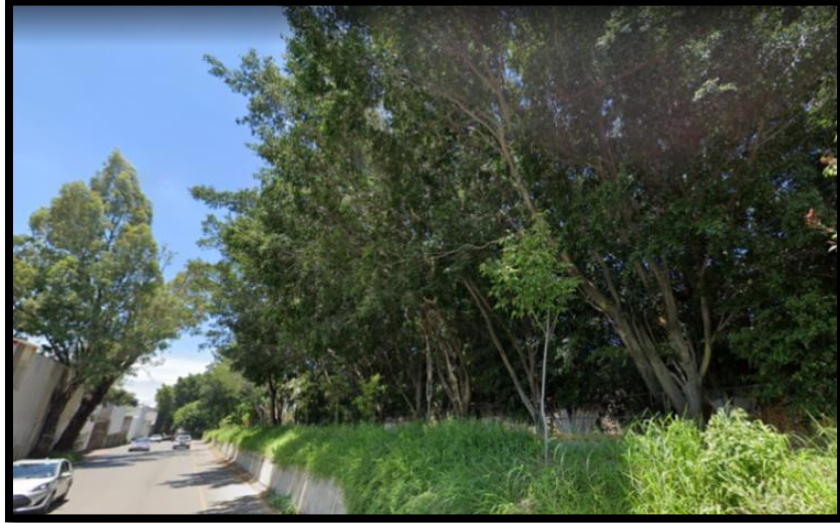
**Imagen 4 Arbolado Existente en Avenida Juan Pablo II.
Fuente: Propia.**

La vegetación existente en la zona se concentra en el tramo de la ciclopista; que corre paralela a la avenida Juan Pablo segundo, siendo este arbolado en su mayoría laurel de la india (*Ficus microcarpa*), en el recorrido se aprecia que no hay lotes baldíos, esta avenida en particular presenta grandes lotes bardeados y conjuntos habitacionales (fraccionamientos).

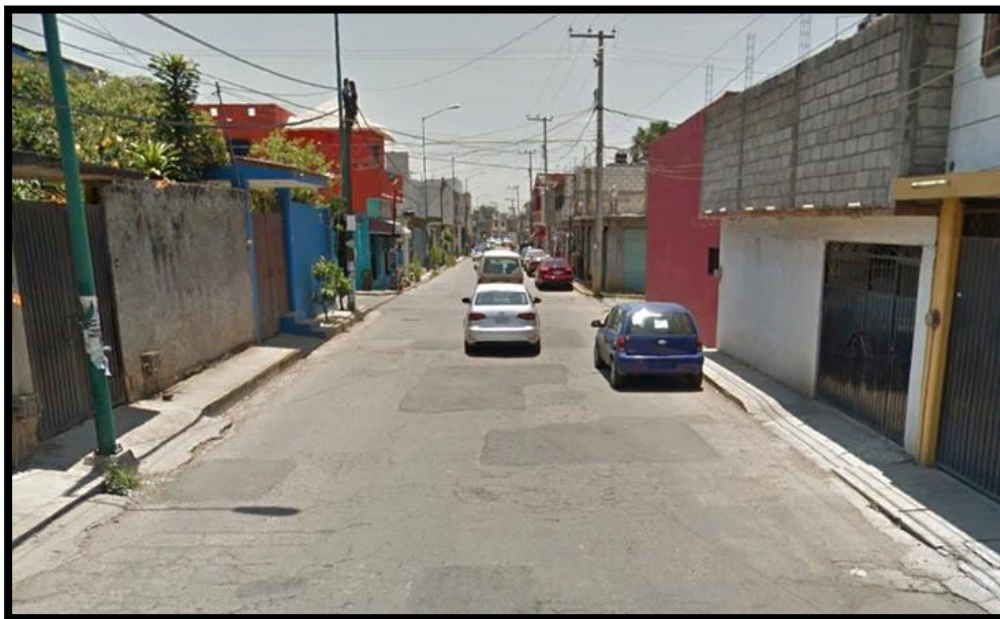
**Imagen 7 Avenida Lomas de Cortes.
Fuente: Propia.**

La calle Lomas de Cortes se encuentra compuesta principalmente por comercio, esto debido a que es la vialidad de principal acceso a la colonia; sin embargo, la población en esta calle en el rango que abarca el proyecto es de 116 personas y 52 viviendas¹⁰. Las viviendas en esta calle están enfocadas al uso mixto, las construcciones en planta baja están dedicadas al comercio y en algunas ocasiones en planta alta a la vivienda; los materiales utilizados para la construcción son de buena calidad sin embargo en las plantas altas no se observan acabados a detalle, es decir se encuentran las obras inconclusas o en proceso de construcción.

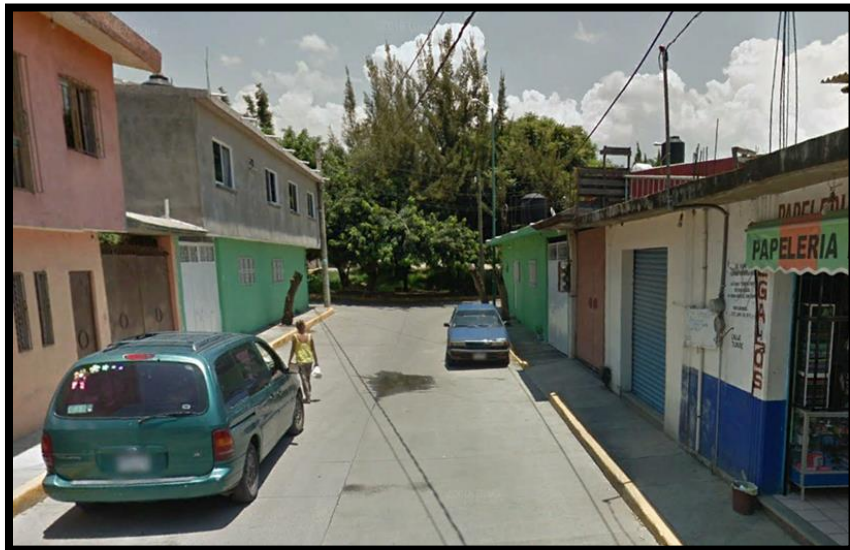
**Imagen 9 Calle Tláloc.
Fuente: Propia.**

La calle Tláloc se propone como en la que se da continuidad al corredor público hasta llegar a la glorieta, esta calle solo corresponde a un pequeño tramo del corredor, de la visita se aprecia que en este tramo de vialidad hay 6¹¹ viviendas. Las cuales son de interés social medio en predios más pequeños y las construcciones se encuentran sin acabados detallados.

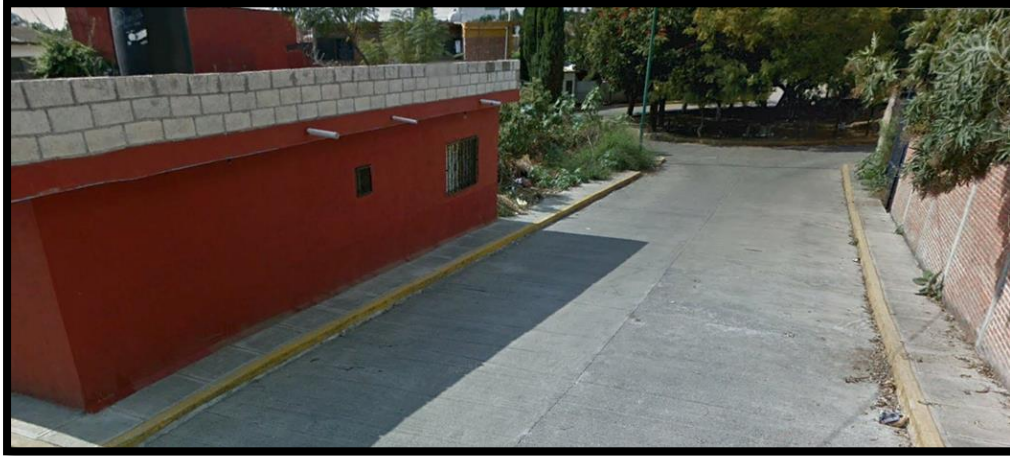
Imagen 10 Calle Salvador Estrada.
Fuente: Propia.

El recorrido del corredor público sigue por la calle Salvador Estrada a salir a la calle Nube, con respecto a la calle Salvador Estrada solo se aprecian tres¹² predios que dan frente a este tramo de la vialidad, los acabados de la construcción son sencillos, sin grandes ornamentaciones, sobrios y la mayoría sin acabados, con los materiales aparentes.

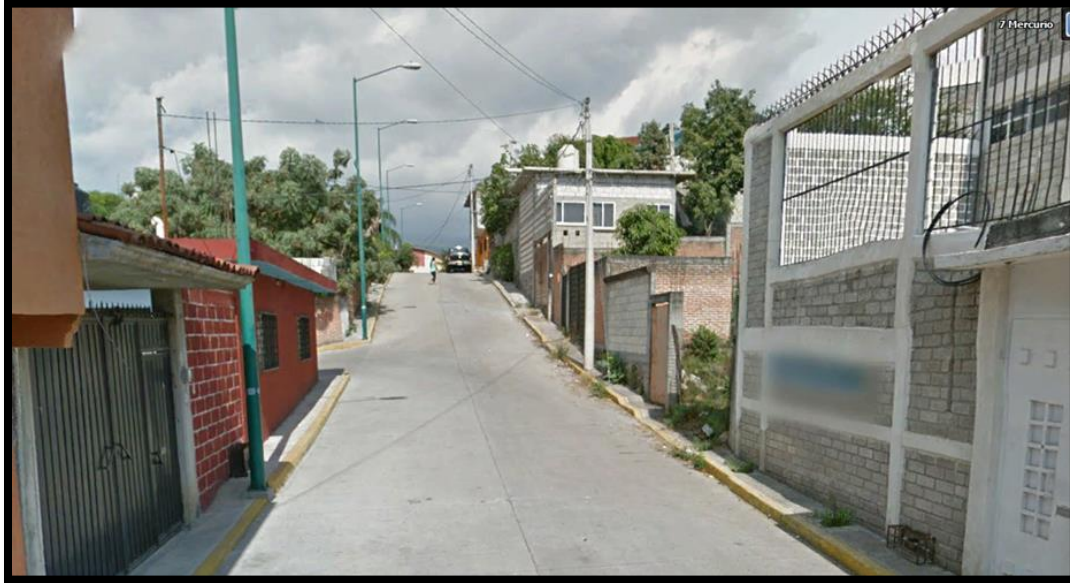
**Imagen 11 Calle Nube.
Fuente: Google maps.**

Al continuar el recorrido por la calle Nube, la cual es netamente habitacional, sus construcciones en la mayoría del tramo abarcado son con acabados más detallados y materiales de mejor calidad. El tramo que abarca el corredor público presenta trece¹³ predios que dan frente a dicha vialidad.

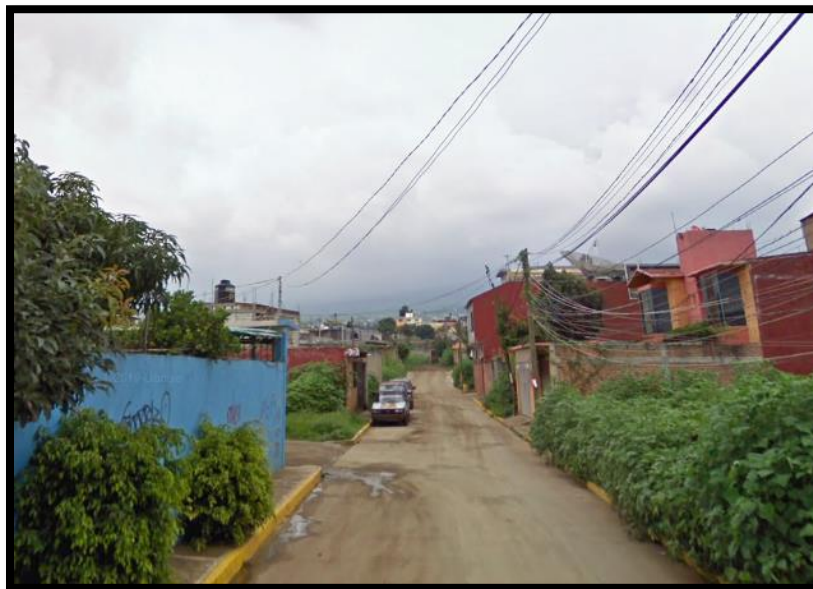
Imagen 12 Calle Lluvia.
Fuente: Propia.

La calle Lluvia se encuentra en proceso de urbanización, la vivienda en esta calle es de interés social medio (popular); construcciones no muy grandes y generalmente son elaboradas sin el asesoramiento de algún experto en construcción, suelen atender directamente las necesidades básicas de la vivienda (deben de ser funcionales sin buscar ningún extra que les genere

plusvalía), en cuestión de los materiales constructivos a usar son en función del ahorro. Esta calle es la que concluye el parque lineal en un predio, que como se comentó anteriormente, fue donado por los ejidatarios de Ahuatepec para el diseño de un área de recreación, actualmente en este predio se encuentra un altar con una virgen además cuenta con vegetación.

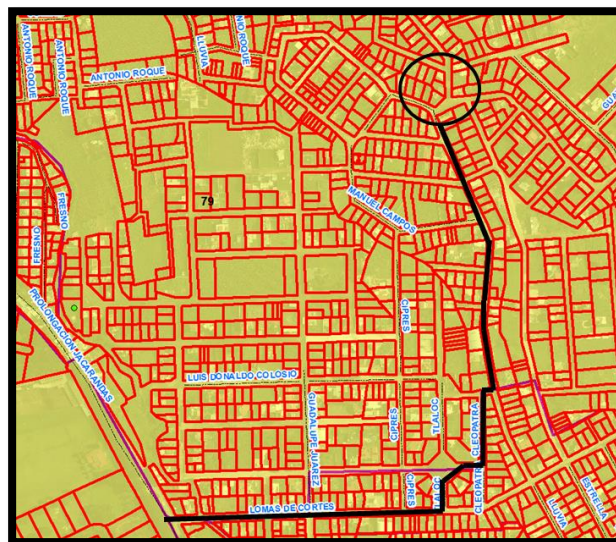
Imagen 15 Colonia Bosques de Cuernavaca, UGA's

De acuerdo con el Programa de Ordenamiento Ecológico del Territorio del Municipio de Cuernavaca (POET) 2009 vigente, ese Programa se maneja mediante las Unidades de Gestión Ambiental UGA; las UGA'S presentes en la colonia son la 79 y la 83 las cuales tienen una política de aprovechamiento para los asentamientos humanos, siendo compatibles con la actividad de Equipamiento.

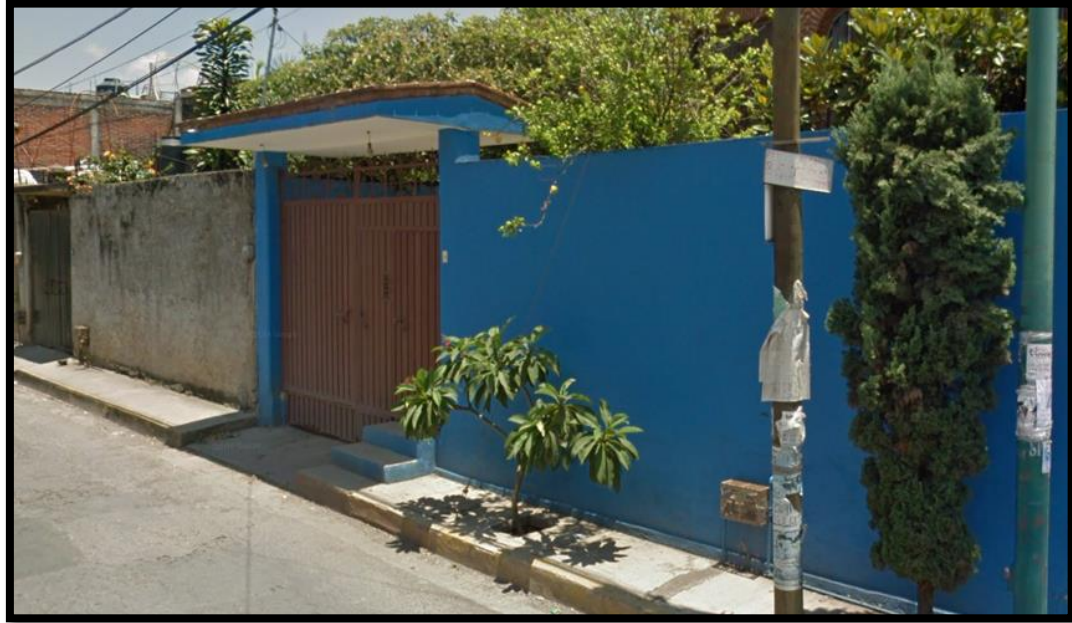
Imagen 16 Obstrucción de Banquetas por accesos domiciliarios (escaleras).
Fuente: Propia.

1. **DISEÑO UNIVERSAL.** La vialidad más transitada sin lugar a dudas es la calle Lomas de Cortes, tanto por vehículos como por peatones, esto debido que es la principal fuente de comercio para la zona. Si bien esta vialidad presenta la única fuente comercial, su infraestructura no es la adecuada para brindar estos servicios. Las banquetas son angostas (en su mayoría 110 cms de ancho), y también presentan invasión ya se por la infraestructura o por las casas de los vecinos por adecuar las banquetas para los accesos de sus domicilios (rampas o escaleras) y el ancho de la calle no rebasa los 7 metros (la calle corre en sentido oriente poniente en ambos sentidos y es de un carril por cada sentido). Esta calle no cuenta con reductores de velocidad ni semáforos que la regulen. Por esta vialidad circulan las rutas 4 y 5 que son las únicas que le brindan el servicio a la colonia.

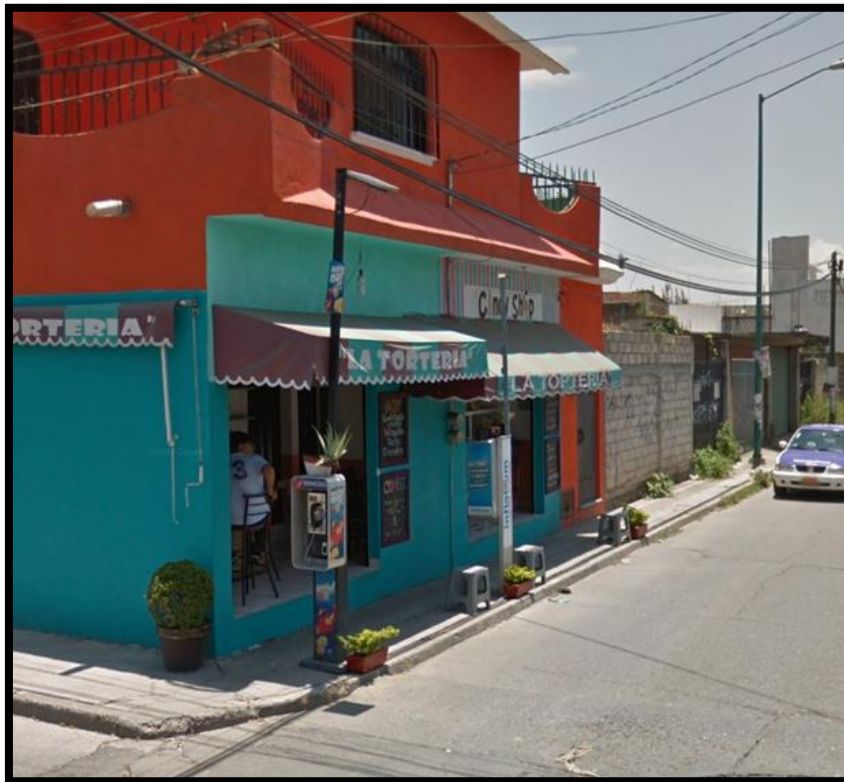
Imagen 17 Obstrucción de Banquetas por casetas telefónicas.
Fuente: Propia.

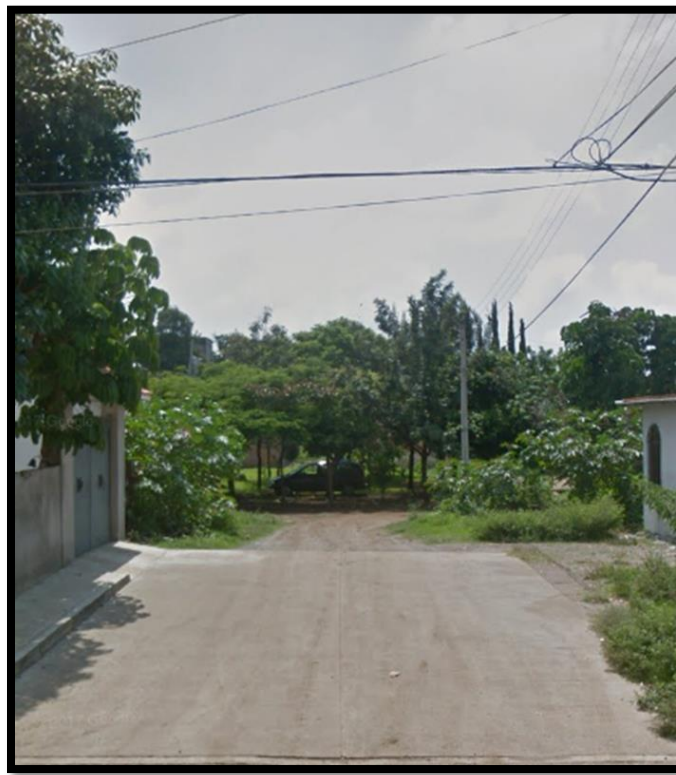
**Imagen 18 Calle Salvador Estrada vista hacia la Glorieta Arbolada.
Fuente: Propia.**

(rutas), se aprecia solo el tránsito de vehículos particulares y de algún que otro taxi. El ancho de estas vialidades es de 7 metros; sin embargo, como no es una vialidad principal ni de alta velocidad no se presenta mayor problema; con respecto a las banquetas estas presentan un ancho de 150 cms.

En la intersección de las calles Salvador Estrada y Tláloc se encuentra una glorieta arbolada, es el único espacio en la colonia que presenta árboles frutales, este sitio es resguardado por los vecinos de la zona.

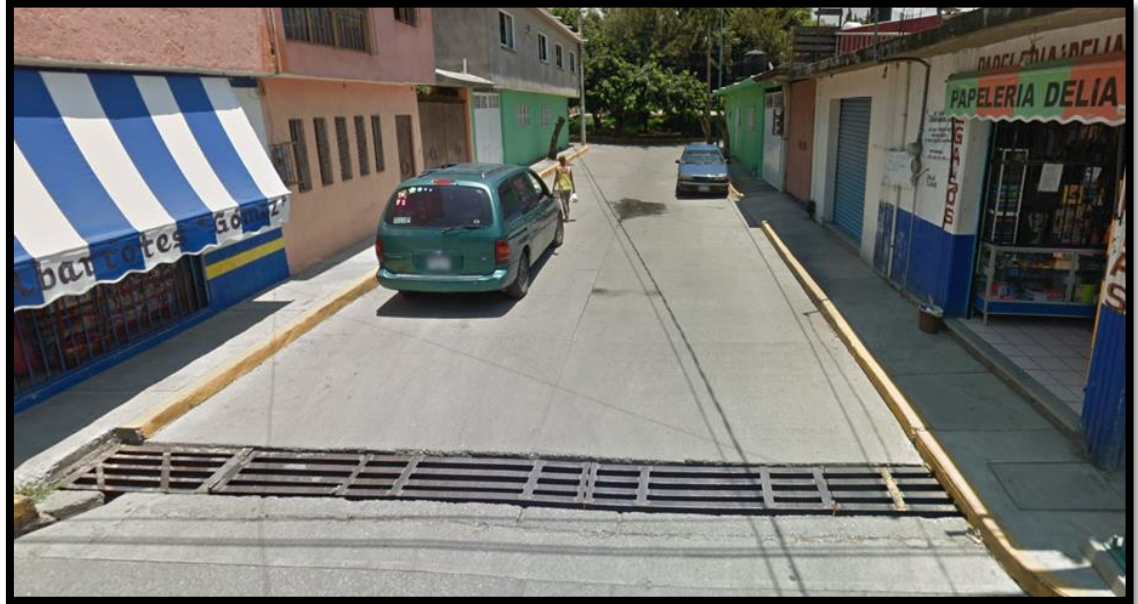
**Imagen 19 Calle Tlálloc con rejilla Pluvial.
Fuente: Propia.**

Cabe mencionar que la calle Tláloc cuenta con una rejilla de drenaje pluvial en su intersección con la avenida Lomas de Cortes.

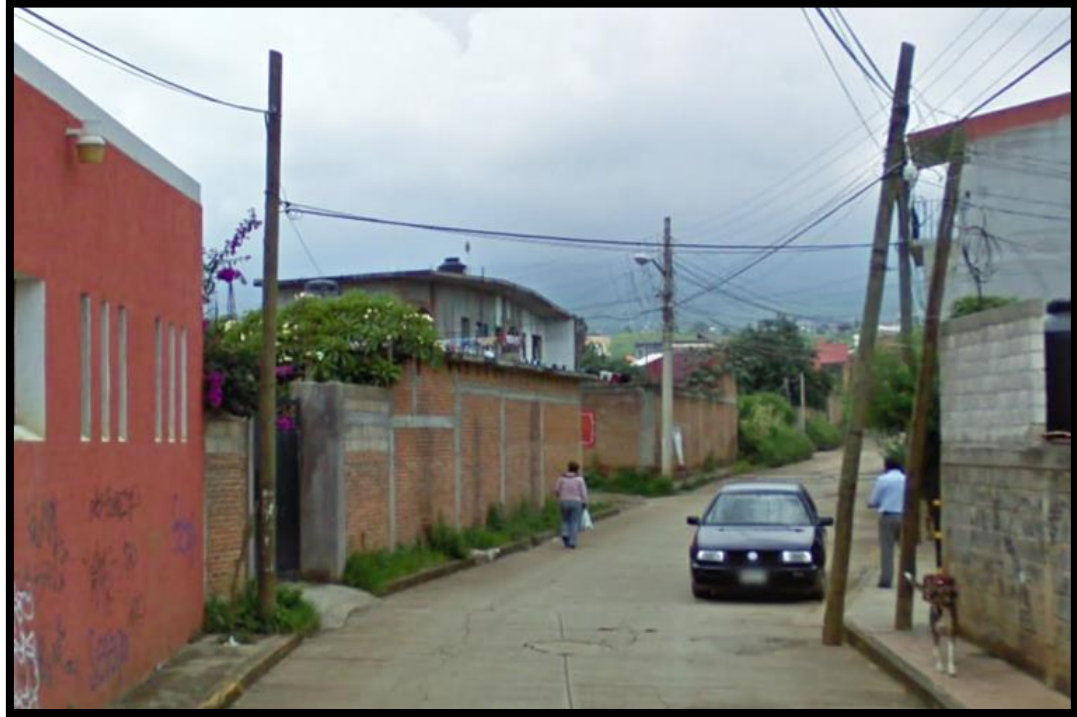
Imagen 20 Invasión de Banquetas con Postes para infraestructura.
Fuente: Propia.

Siguiendo el recorrido por la calle Lluvia, esta vialidad se encuentra pavimentada, cuenta con banquetas con un ancho de 100 cms, cabe mencionar que no a lo largo de toda la calle las baquetas se encuentran libres, es decir, por su mínimo tamaño la colocación de un poste de teléfono o de luz ya invadió la banqueta en su totalidad además que las viviendas con frente en esta calle utilizan el espacio de la banqueta como la rampa de acceso de sus vehículos, el ancho de la vialidad es de 6 mts; es una vialidad secundaria, por ella no pasan rutas y el tránsito que presenta es netamente particular y no es muy continuo. Se observó que la gente se desplaza por esta calle para llegar a la avenida Lomas de Cortes a tomar la ruta.

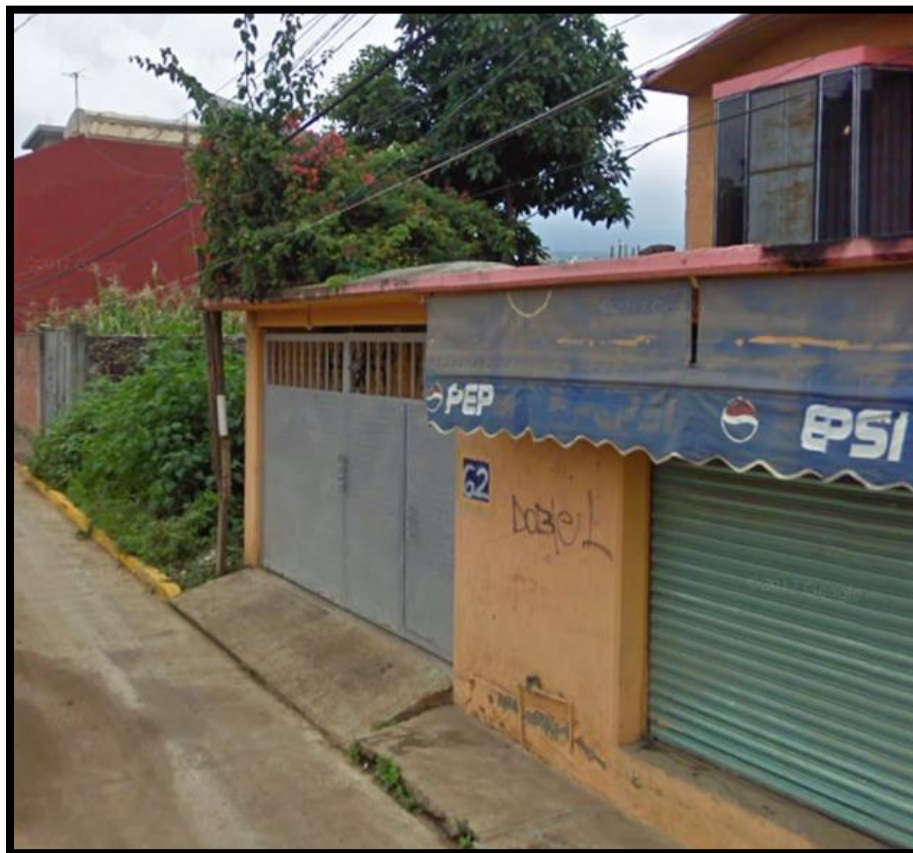
Imagen 21 Obstrucción de Banquetas por rampa para acceso a Domicilio.
Fuente: Propia.

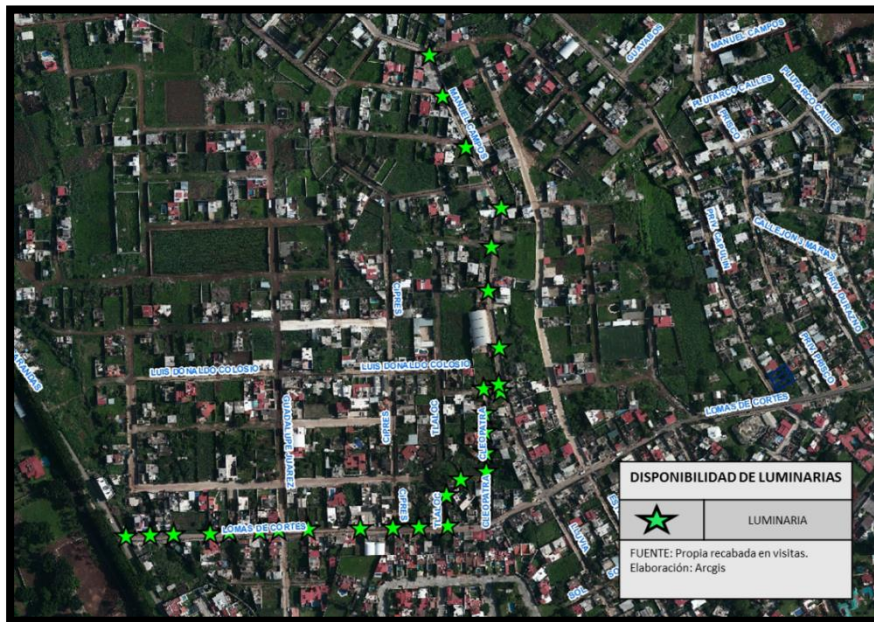
Imagen 22 Mapeo de Luminarias en el Recorrido.
Fuente: Propia, elaboración en ArcGis.

Concretamente el tercer espacio no cuenta con luminarias, ya se encuentran las líneas de alta tensión, sin embargo, no hay los postes ni las luminarias correspondientes.

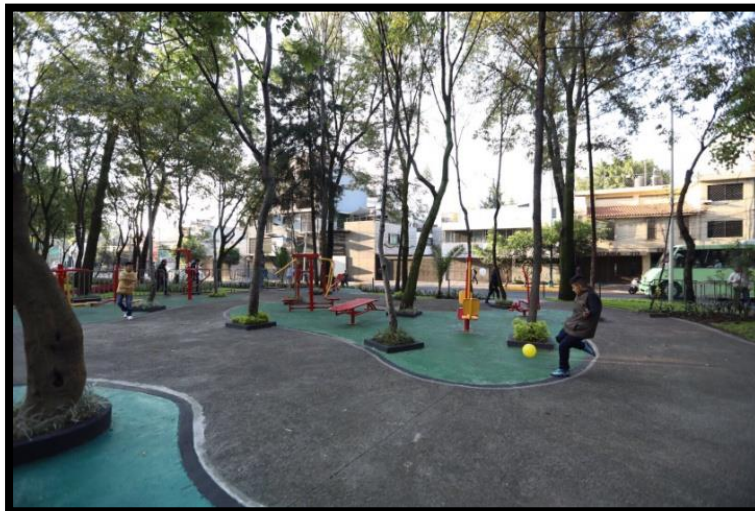
Imagen 27 Parque Lineal Barranca del muerto CDMX.
Fuente: Google.

El arquitecto a cargo de la obra, Rafael Sama, expuso que las labores hechas permiten resaltar el diseño del parque lineal e incluir áreas de recreación. El proyecto cuenta con 7,500 metros cuadrados de áreas verdes, e incluyó la renovación de pavimentos, alumbrado público, mobiliario urbano, zonas de juegos, ejercicio y la fuente, la instalación de recolectores de basura y saneamiento de la vegetación.¹⁷

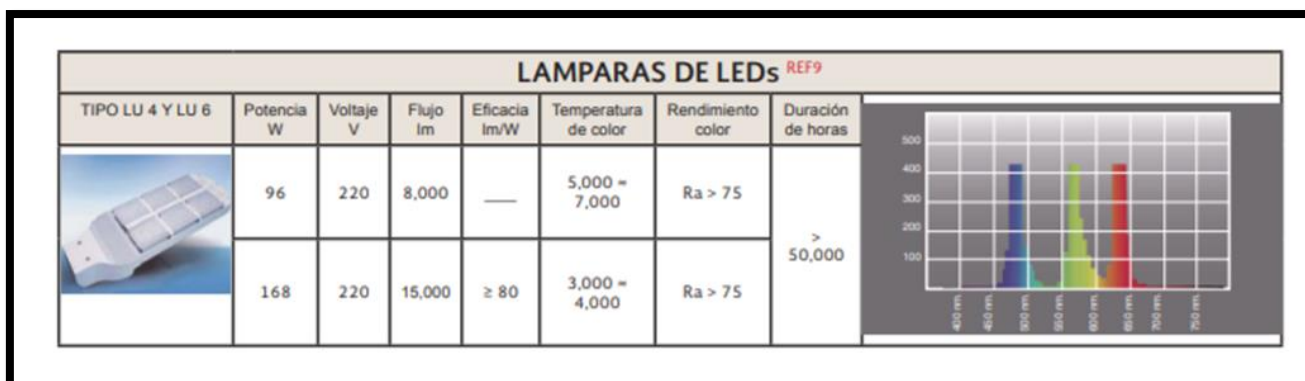
Imagen 31 lámparas LEDS.
Fuente: Manual de Iluminación 2015.

Luminarias para alumbrado de áreas exteriores: Las luminarias con LEDs destinados al alumbrado de áreas exteriores, deben cumplir con el valor de eficacia luminosa.

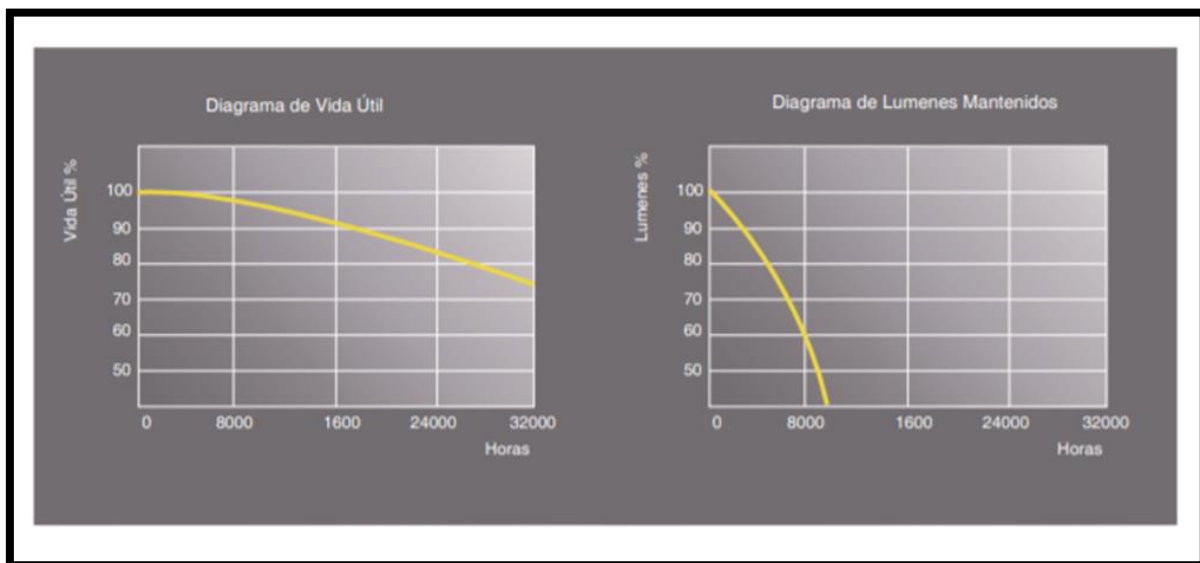
Imagen 32 Gráfica de la Vida Útil de las lámparas LED.
Fuente: Manual de Iluminación 2015.

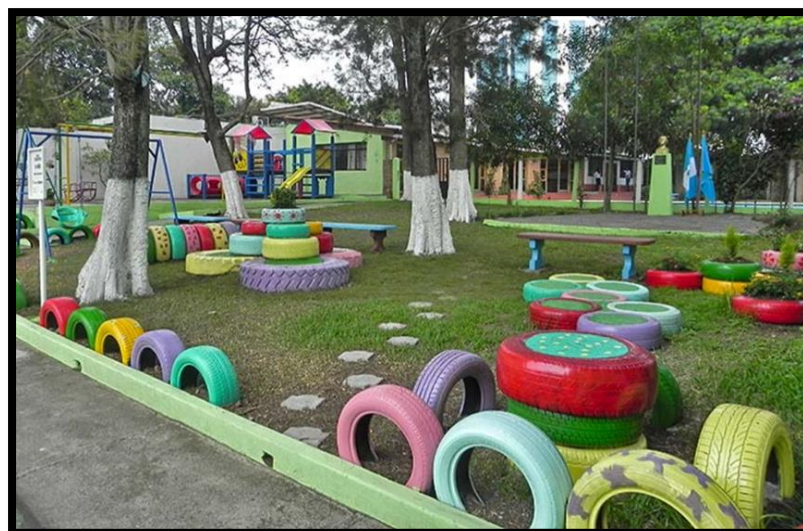
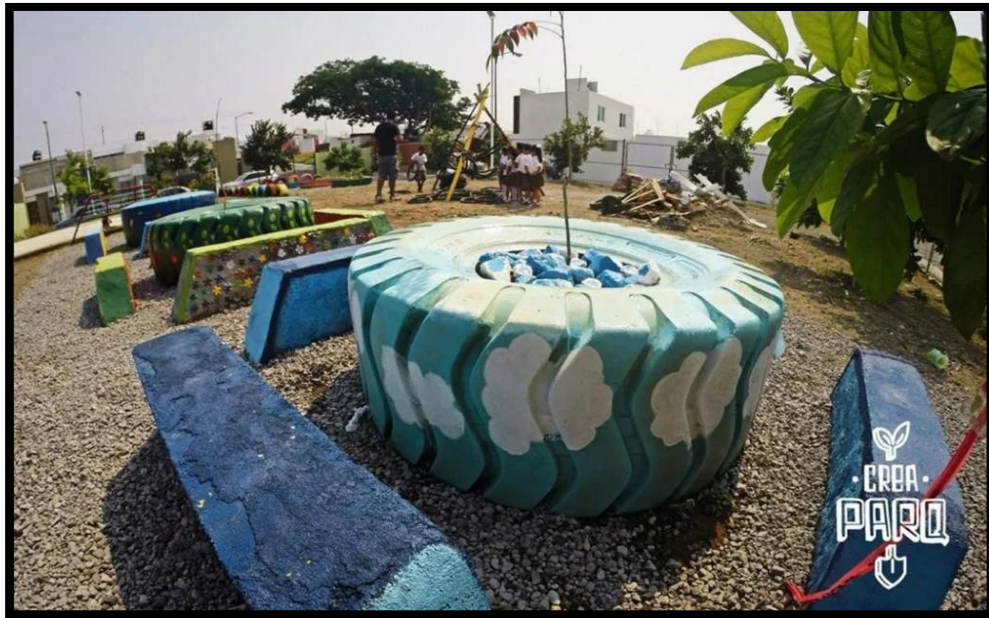
Imagen 37 Mobiliario con llantas.
Fuente: Google.

Imagen 39 Mobiliario con Llantas.
Fuente: Google.

Para poder elaborar el mobiliario urbano (bancas, juegos entre otros), se podrá realizar un programa de recolección llantas entre los vecinos. Las propuestas de mesas para la glorieta arbolada y para el tercer espacio son elaboradas con llantas grandes de camión, montadas sobre llantas de vehículos pequeños esto colados con concreto simple, los asientos de las bancas se proponen con garrafones de agua (20lts) estos rellenos de piedras, se pueden cerrar con llantas de triciclo o bicicleta y de igual modo colarlos con concreto simple. De esta manera se busca que el mobiliario sea más duradero y evitar la delincuencia y vandalismo, esto por la naturaleza de los materiales.

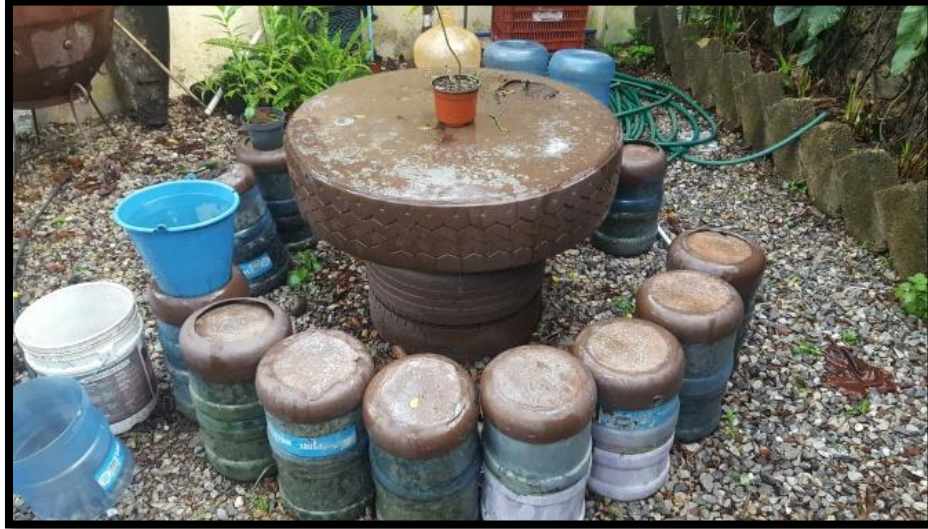
Imagen 41 Mobiliario Propuesto.
Fuente: Fotografía Propia, ubicación Aula Ambiental.

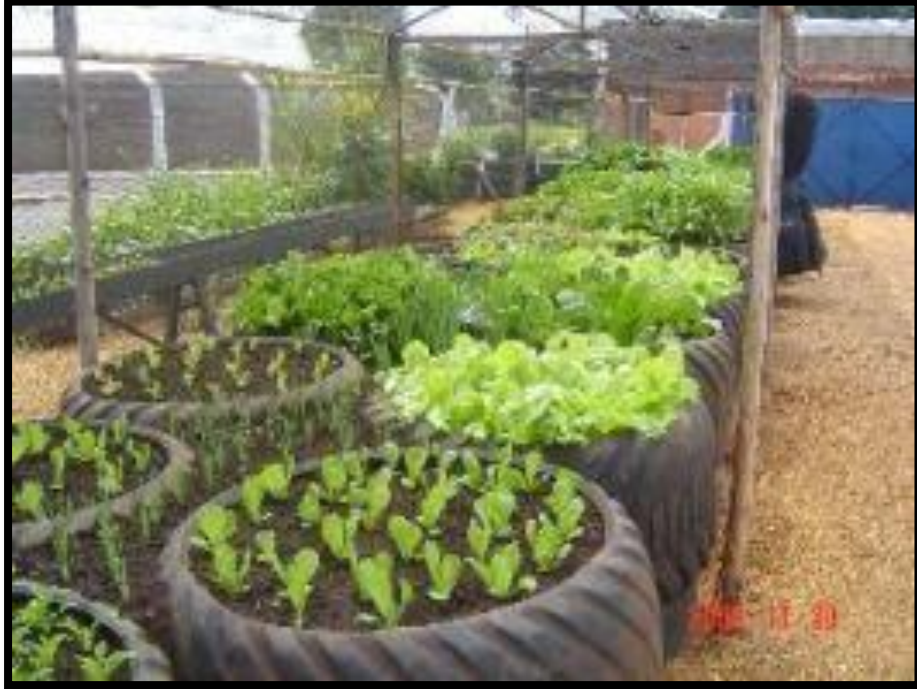
De igual manera se propone el huerto urbano en el tercer espacio con llantas de vehículos pequeños sobre puestas entre sí, formando una pirámide estas se rellenarán con tierra para poder colocar semillas para hortaliza, plantas aromáticas y legumbres.

Imagen 43 Hortalizas Lineales en Llantas.
Fuente: Google.

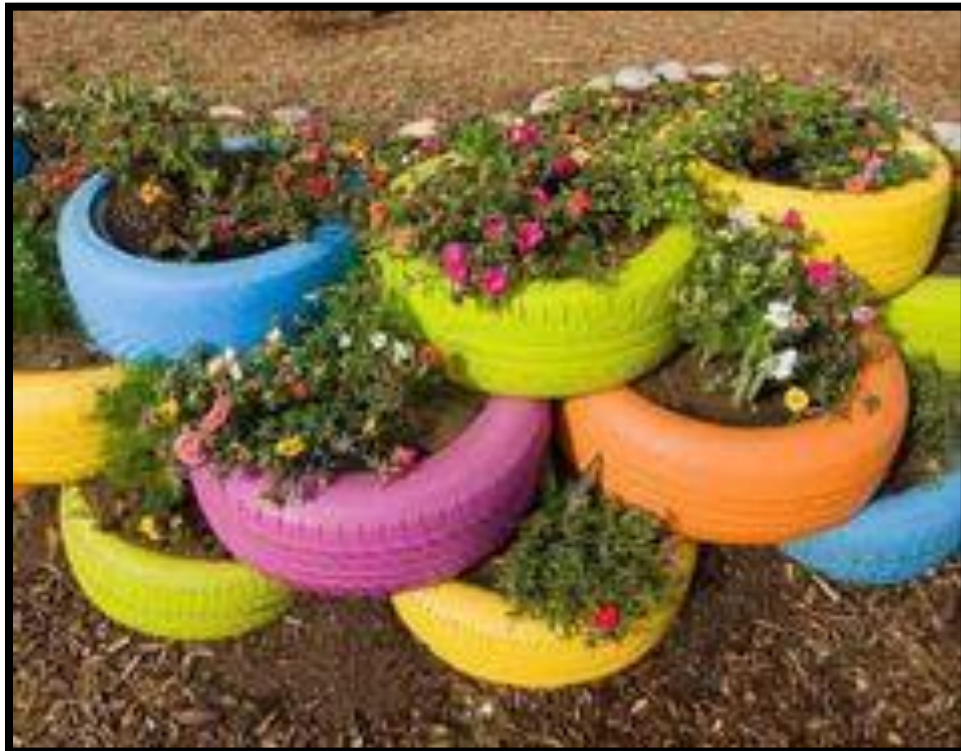
Imagen 44 Hortalizas en Llantas, Pirámide.
Fuente: Google.

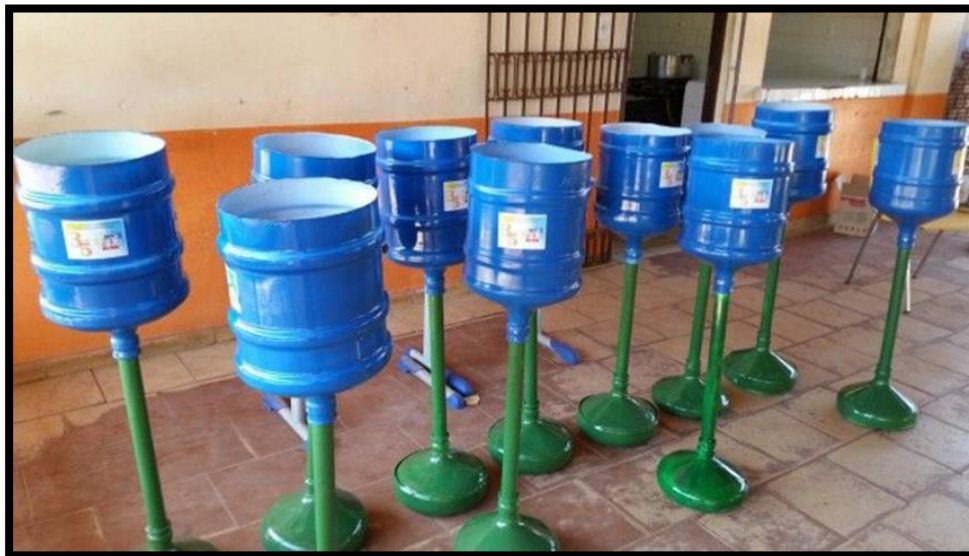
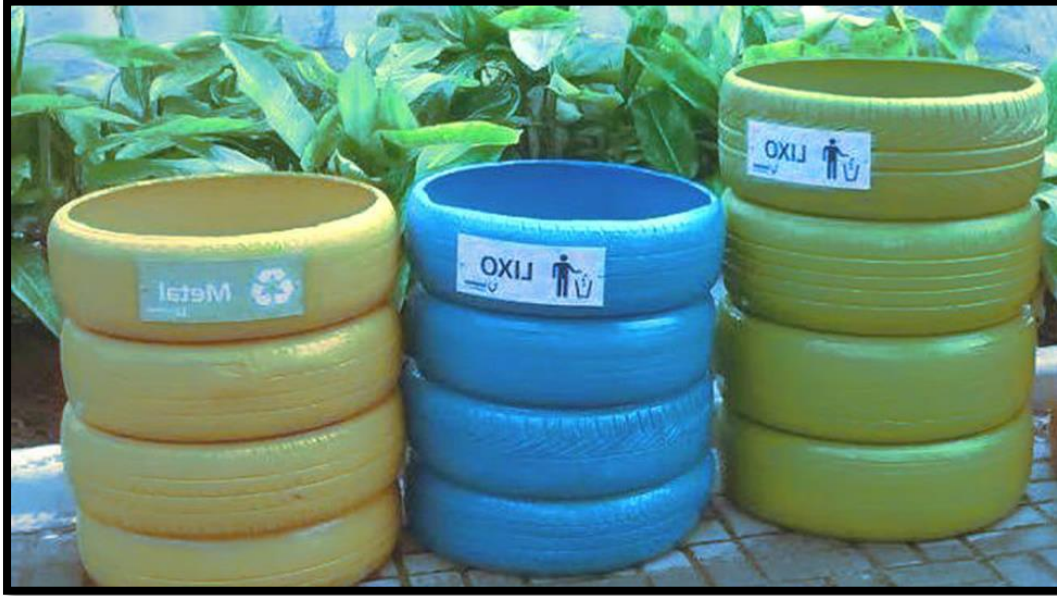
De igual manera se proponen los materiales reciclados para los botes de recolección de basura, como se muestra a continuación:

Imagen 46 Propuestas de Botes para Basura.
Fuente: Google.

Imagen 47 Propuesta de Botes para Basura.
Fuente: Google.

Se propone la colocación de botes para la basura en la glorieta arbolada y el tercer espacio, debido a la falta de lugar en las banquetas de las vialidades Lomas de Cortés, Lluvia y Nube se complica la colocación de botes de basura pues obstruirían y entorpecerían la circulación.
