**Patrimonio industrial en
Coahuixtla:
una metodología para su
conservación**

**Maestría en Estudios
Territoriales, Paisaje y Patrimonio**

**Patrimonio industrial en Coahuixtla: una metodología para su conservación.
Tesis**

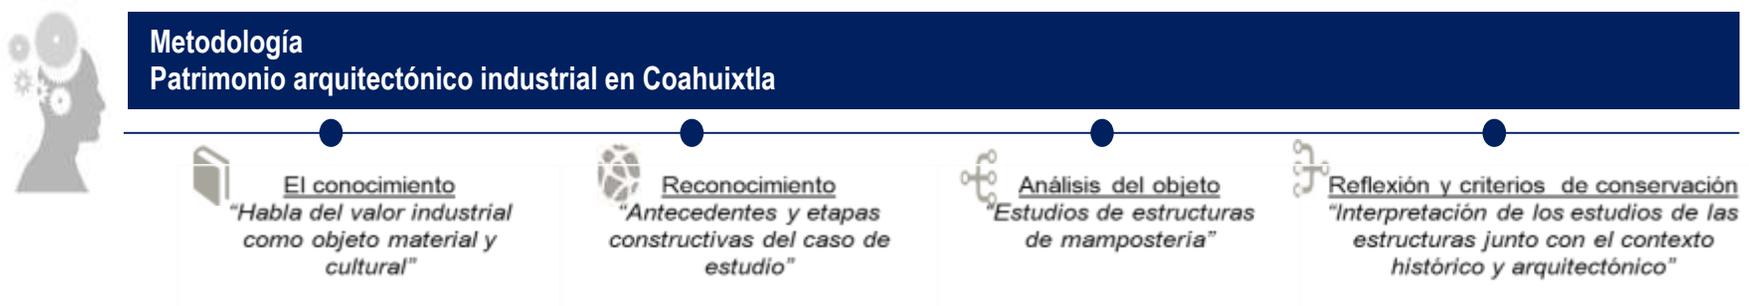
- Se exponen las corrientes de conservación para obtener criterios puntuales de los tipos y grados de intervención que requiere cada espacio de la hacienda, desde las prioritarias como re-estructuración y reconstrucción hasta menores como mantenimientos de limpieza y eliminación de humedades. Todo lo anteriormente mencionado, bajo el apoyo multidisciplinario y las condicionantes de un contexto cultural que se valore junto con el paisaje y la identidad de la hacienda. En el siguiente esquema se muestra de manera conceptual el proceso de la metodología:

Figura 1. Metodología del patrimonio arquitectónico industrial en Coahuixtla
Fuente: elaborado por el autor

Figura 1. Metodología del patrimonio arquitectónico industrial en Coahuixtla
Fuente: elaborado por el autor

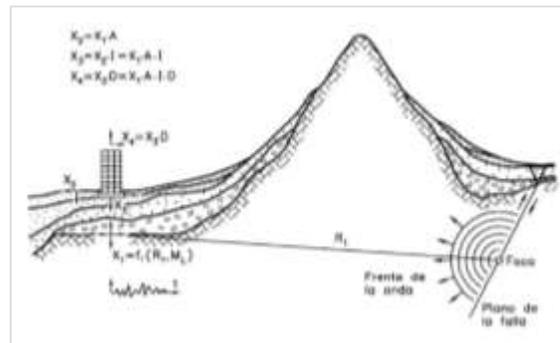
Figura 8. Propagación de la energía sísmica desde el epicentro hasta la estructura
Fuente: Bertero; 1992:12

Cabe mencionar que en el caso de estudio se presentaron acciones accidentales, que afectaron gravemente la seguridad del edificio causando daños materiales y estructurales, tras el sismo del 19 de septiembre de 2017. Para hablar de movimientos sísmicos es necesario explicar el concepto como la sismicidad, que es considerada como la distribución de espacio-tiempo de los movimientos telúricos en la Tierra y de sus efectos destructivos, obtenidos a partir de la recopilación histórica de los datos que han dado origen a catálogos sísmicos y desarrollo de la sismología instrumental que incluyen datos como: magnitud, duración, coordenadas exactas del foco, dirección de propagación y profundidad, entre otros. En el siguiente esquema puede observarse el mecanismo de propagación de la energía de un sismo desde el epicentro hasta el emplazamiento de una estructura. Cuando se produce un terremoto con determinadas características (profundidad del foco, mecanismo focal, magnitud, etc.), parte de la energía disipada se convierte en onda sísmica. Al propagarse por la tierra, dichas ondas se reflejan, refractan, atenúen y llegan de forma de alteración sísmica “X1”, al basamento rocoso que se encuentra debajo del emplazamiento de una estructura. Las ondas sufren un nuevo filtrado a través de la función de transferencia “A” correspondientes a las capas de suelo que se encuentran entre el basamento y la superficie, por lo que se obtiene la señal “X2”. Debido al fenómeno de interacción suelo-estructura, descrito por una función de transferencia I, la señal sufrirá nuevos cambios hasta obtenerse la señal “X3”, que será la alteración del movimiento a la cimentación del edificio. La respuesta de la estructura “X4” es el resultado de la convolución de la señal “X3” por la función de transferencia D de la estructura (Bozzo, Barbat: 12).

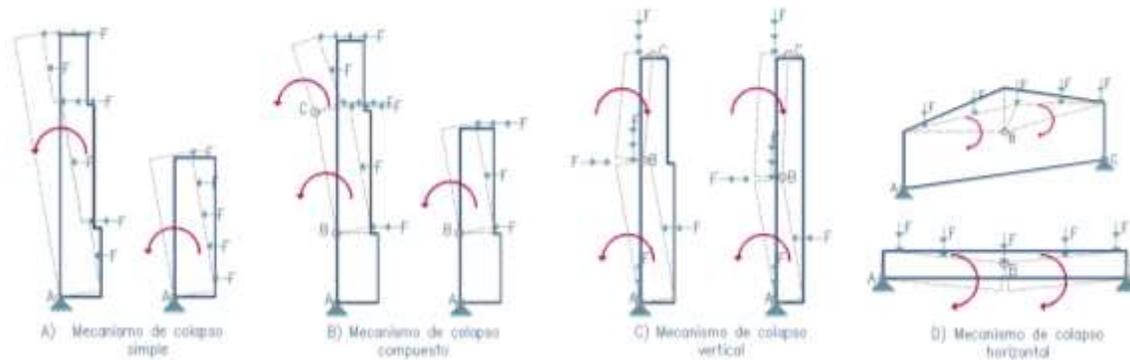
Figura 10. Esquemas de mecanismos de colapsos

El mecanismo de colapso simple es el resultado de la rotación rígida de fachadas enteras o porciones de muros; se caracteriza por no tener conexión de un muro con otro, ausencia de elementos estructurales (columnas, traveses o vigas), desplomes, deformaciones, diferente geometría de la estructura, discontinuidad y aberturas. El mecanismo de colapso compuesto se refiere a la rotación rígida de fachadas enteras o porciones de muros con respecto a sus ejes horizontales de la estructura acompañado por el arrastre de los materiales; se caracteriza por no tener conexión de un muro con otro, ausencia de elementos estructurales (columnas, traveses o vigas), desplomes, deformaciones, diferente geometría de la estructura, discontinuidad, aberturas y agrietamientos o fracturas diagonales. El mecanismo vertical se manifiesta por formar una abertura horizontal que divide el elemento en dos bloques; sus características se distinguen por la falta de conexión de los muros, este mecanismo afecta a elementos con mayor esbeltez y suelen tener agrietamientos y fracturas horizontales como verticales. Por último, el mecanismo horizontal se produce con el derrumbe del material del área fachada y con el desprendimiento de ciertos elementos estructurales (columnas, traveses o vigas) según sea el caso; se caracteriza solo por afectar una zona en particular del elemento sin tener necesariamente desconexión entre muros, los elementos más vulnerables de este tipo de colapsos son los que cuentan con techos o aberturas de vanos (Millan, 2008: 5-13). El mecanismo de falla típico de un arco por el efecto de la carga externa es con un mecanismo de cuatro articulaciones; la posición de las articulaciones depende de la geometría del arco y de la forma de la carga, para cargas concentradas elevadas pueden presentarse mecanismos de falla local o por esfuerzos cortantes en las juntas. El agrietamiento y mecanismos de falla que está siempre influido por el movimiento de los apoyos, usualmente el coceo del arco produce la abertura de los apoyos con lo que se origina una configuración típica de agrietamiento (Meli, 1998:57). En las siguientes figuras se muestra de manera gráfica el comportamiento de los mecanismos de colapso de los elementos anteriormente mencionados.

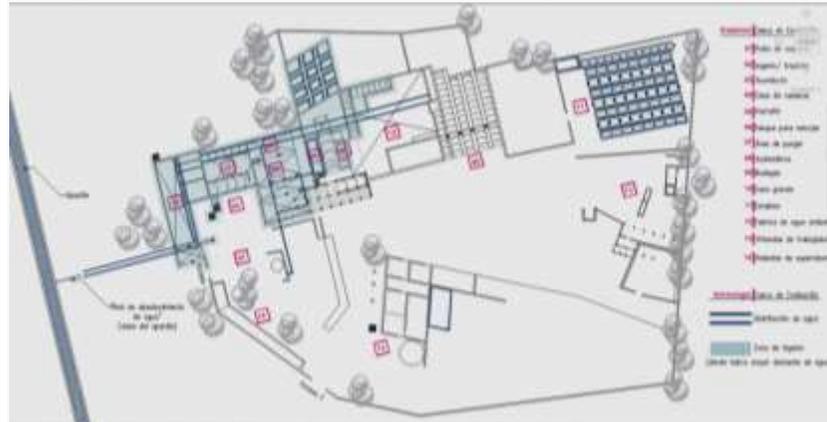
$$\text{Acueducto} = \frac{37'498.63 \text{ m}^2}{3} = 12'496.54 \text{ m}^2$$

Comparamos: Construcción de acueducto e ingenio = 7'435.64 m², de acuerdo a la regla = 12'496.54 m².

Figura 18. Conjunto de la hacienda de Coahuixtla
Fuente: Elaborado por el autor

De acuerdo a las técnicas para la construcción del sistema de riego de las haciendas utilizadas a partir del siglo XVI al XVIII, fueron similares para la distribución del agua de Coahuixtla, sin embargo para la construcción del acueducto según la regla no resultó proporcional a lo establecido pero es importante mencionar que dicha regla se aplicó en la hacienda de Atlacomulco una de las más grandes de producción azúcar del estado de Morelos y comparándola con la hacienda de Coahuixtla se clasifica dentro de las haciendas medianas en cuanto a su infraestructura.

Figura 18. Conjunto de la hacienda de Coahuixtla

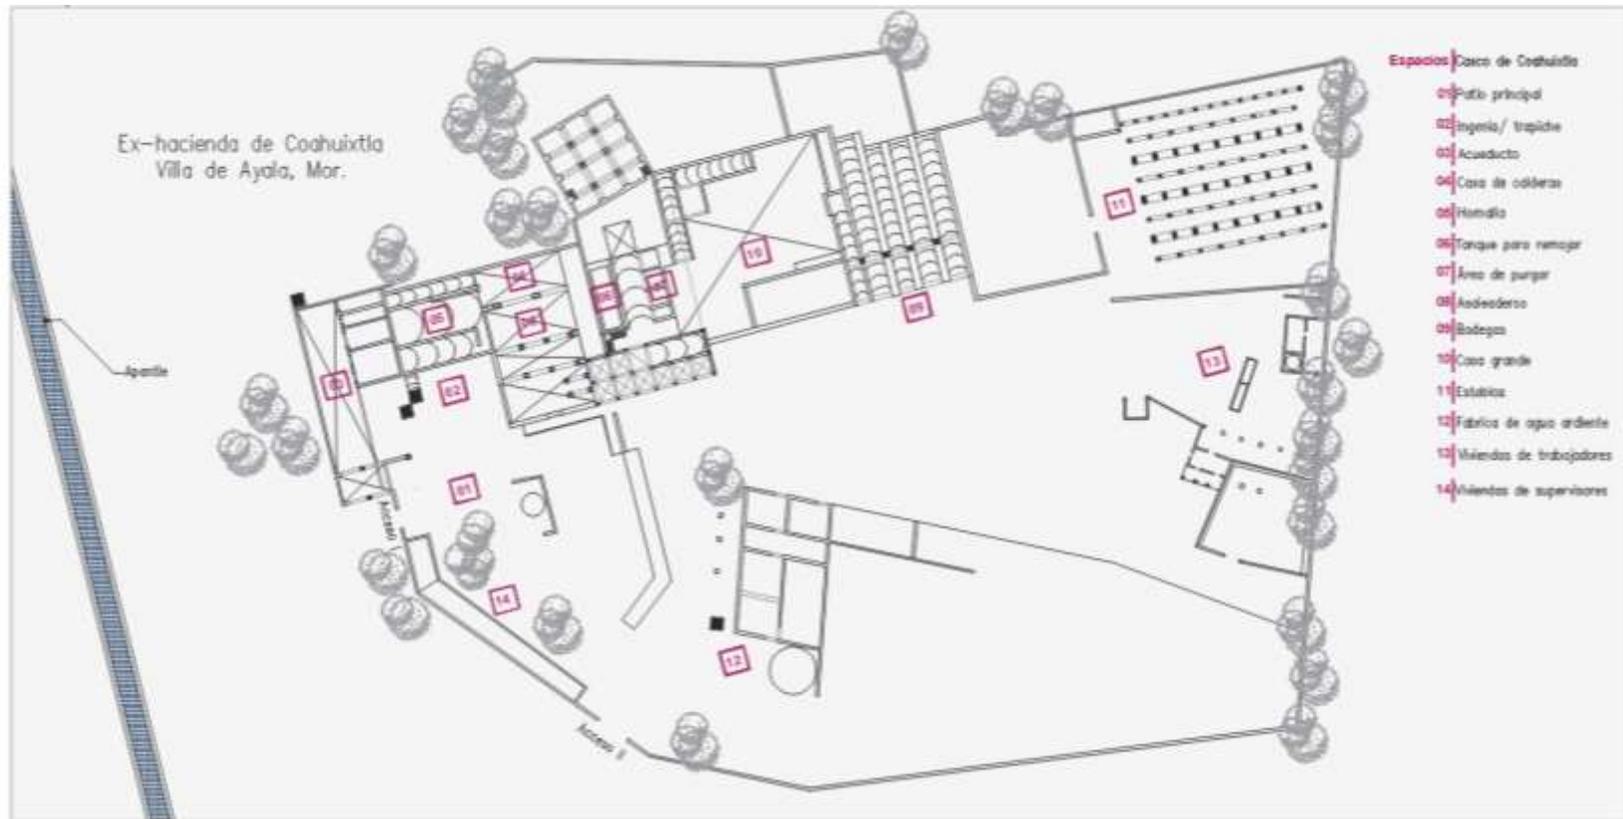
Coahuixtla desarrolló el llamado “fuego directo”, proceso productivo que se utilizó por más de 300 años en las haciendas azucareras en Morelos, el cual nos permite identificar una serie de elementos típicos que definen los espacios arquitectónicos del llamado casco de hacienda; construidos de acuerdo al proceso, funcionalidad y crecimiento productivo del azúcar; en la figura 15 se muestra la distribución de los espacios de la hacienda de acuerdo al proceso productivo del dulce (Von Mentz, 2002 225).

Figura 19. Espacios de la hacienda de Coahuixtla
Fuente: Elaborado por el autor

Figura 19. Espacios de la hacienda de Coahuixtla

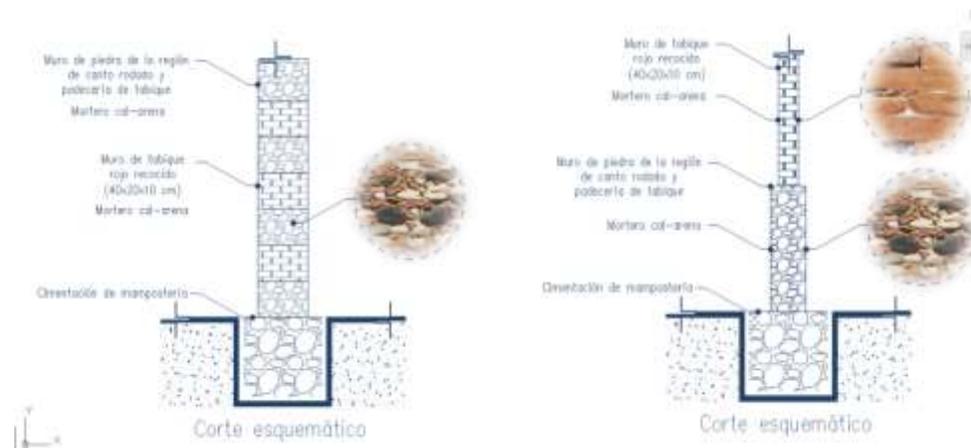
Figura 21. Tipología de muros de mampostería

El ingenio se conforma de los siguientes espacios como el acueducto, la casa de calderas, hornallas, casa de purga, tanque para remojar, cuartos de máquinas y la administración. Por otro lado, el edificio principal se conformaba por el área de viviendas para el administrador, propietario y visitas, y bajo esta zona se ubicaban las bodegas dedicadas a almacenar el azúcar. La tipología de los muros de mampostería en ambas zonas tanto el ingenio como el edificio principal dividido en la administración y casa grande son elementos de soporte del peso de la edificación, absorbiendo sus empujes laterales. Sus materiales se componen de mampostería irregular de piedra de la región tipo bola con basalto, mortero cal-arena y mampostería regular de tabique rojo recocido con dimensiones de 40 cm x 20 cm x 10 cm con mortero cal y arena para los muros de mayor esbeltez y altura. Sus espesores varían considerando su periodo histórico y función de los espacios; es decir los muros más robusto con dimensiones de 1.20 m a 0.80 se ubican en los espacios del área del ingenio y los muros de 0.80 se ubican en el área del edificio principal. Los acabados de los muros que pertenecen al ingenio son aparentes donde se muestra la mampostería irregular, mientras que los muros del edificio principal tiene cuentan con algunos aplanados de cal.

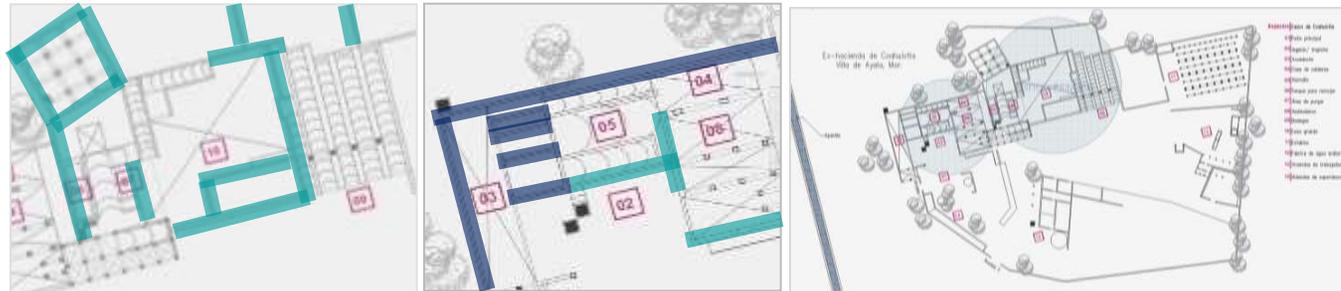
Figura 22. Zonas donde se identifican la tipología de muros de mampostería

En la siguiente imagen se describe de manera gráfica la tipología de muros de mampostería con los que cuenta las zonas del ingenio y edificio principal; los muros subrayados en azul marino cuentan con dimensiones de 1.20 a 0.80 metros; mientras que los muros subrayados en azul turquesa se caracterizan por ser muros esbeltos con dimensiones de 0.80 metros.

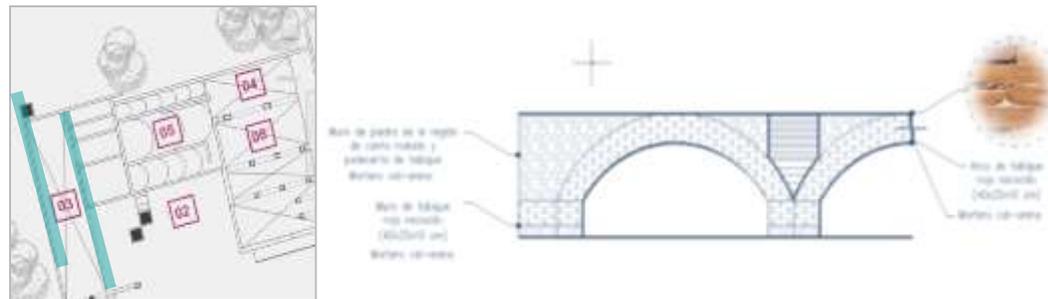
Figura 23. Tipología de arcadas simples de mampostería

En la zona del ingenio y el edificio principal cuenta con dos tipos de arcadas: sencilla y doble cuya geometría y dimensiones son diferentes. Son elementos de cerramiento que cubren claros apoyándose en muros o columnas; sus materiales se componen de mampostería irregular de piedra de la región en forma de canto y pedacería de tabique con mortero cal-arena, y mampostería regular de tabique rojo recocido con dimensiones de 40 cm x 20 cm x 10 cm con mortero cal-arena. Las arcadas sencillas son conformadas por el acueducto, su geometría se caracteriza del conjunto se arcos de medio punto rebajados de dimensiones de 1.20 de anchos y de baja altura pero con pendiente paulatina en la topografía del terreno con el propósito de tener un mejor circulación del abastecimiento del agua; se apoyan sobre columnas cuadradas con secciones de mampostería regular e irregular sin un diseño arquitectónico con dimensiones de 1.20 m x 1.20 m y alturas de 2.10 m y a partir del arranque de los arcos se suma una altura de 2.30 m al punto medio del arco.

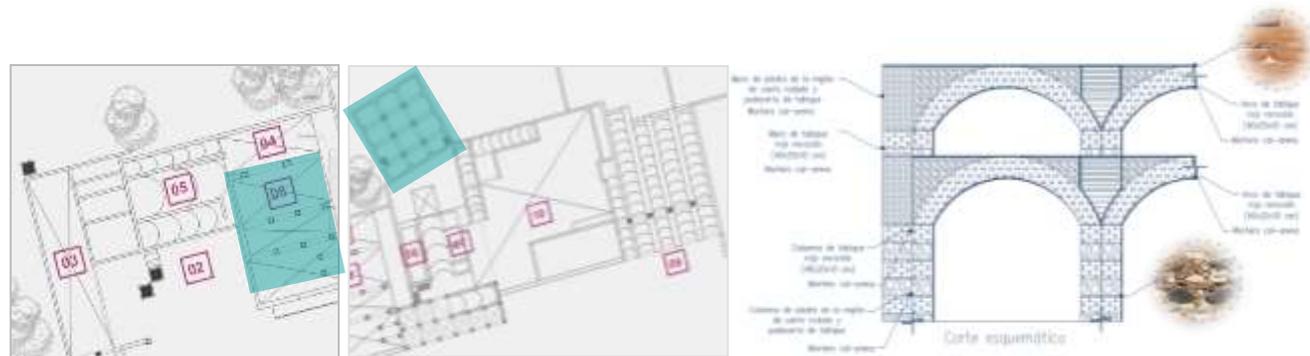
Figura 24. Tipología de arcadas dobles de mampostería

Las arcadas dobles se encuentran en la zona del ingenio y edificio principal la geometría de sus arcos de la parte inferior son de medio punto se apoyan en columnas cuadradas sencillas de mampostería regular e irregular con dimensiones de 0.80 m x 0.80 m y en muros de mampostería irregular sin ningún acabado de 1.20 m de ancho. Su función eran ser parte de la distribución del agua para la hacienda, sin embargo este tipo de elementos son más esbeltos con una altura total de 6.00 m del suelo al punto medio del arco. Y las arcadas superiores se apoyan sobre columnas cuadradas con secciones de mampostería regular e irregular con dimensiones de 0.80 m x 0.80 m y alturas de 1.00 m y a partir del arranque de los arcos se suma una altura de 2.30 m al punto medio del arco: las arcadas dobles son conjunto de tres a cuatro arcos seguidos.

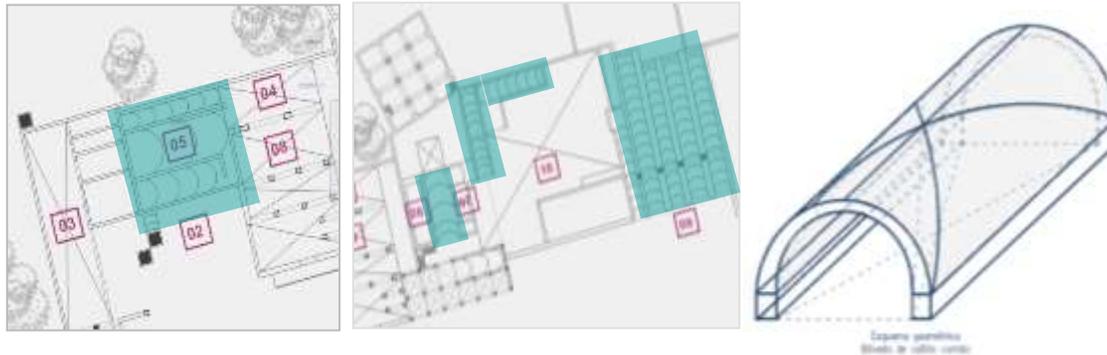
Figura 25. Tipología de bóvedas de cañón corrido de mampostería

parte, las que se ubican en la casa grande se utilizaban para almacenar el producto terminado. En la siguiente imagen se muestra la identificación de las bóvedas de cañón corrido de las zonas del ingenio y edificio principal.

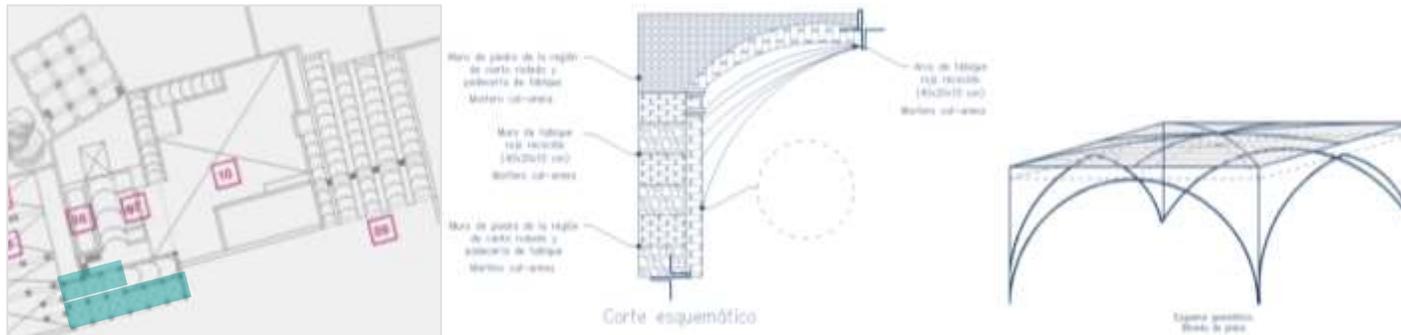
Figura 26. Tipología de bóvedas planas de mampostería de tabiquería

En el edificio principal que se dividía en la administración y la casa del hacendado existen tres tipos de techumbres: cañón corrido con lunetos, bóvedas planas y bóvedas rebajadas tipo catalanas. La bóvedas planas conforma la fachada principal del edificio, este tipo de bóvedas funcionan para cubrir espacios de 5.20 m de claro y altura de 5.00 m al punto medio de la bóveda, son estructuras de mampostería regular e irregular con intersecciones formadas por arcos diagonales rebajados de forma semi-cilíndrica o plana se considera que dichos arcos principalmente soportan empujes de pequeños arcos paralelos en dirección a las otras. La bóvedas que forman la fachada principal se apoyan en columnas de 0.70 cm x 0.70 cm de mampostería regular e irregular de alturas a 2.10 m al arranque del arco y las bóvedas ubicadas al interior se apoyan en muros de 1.00 m de ancho. En la siguiente imagen se muestra la identificación de las bóvedas planas, que se encuentran solo en el edificio principal, siendo parte de la fachada principal del casco.

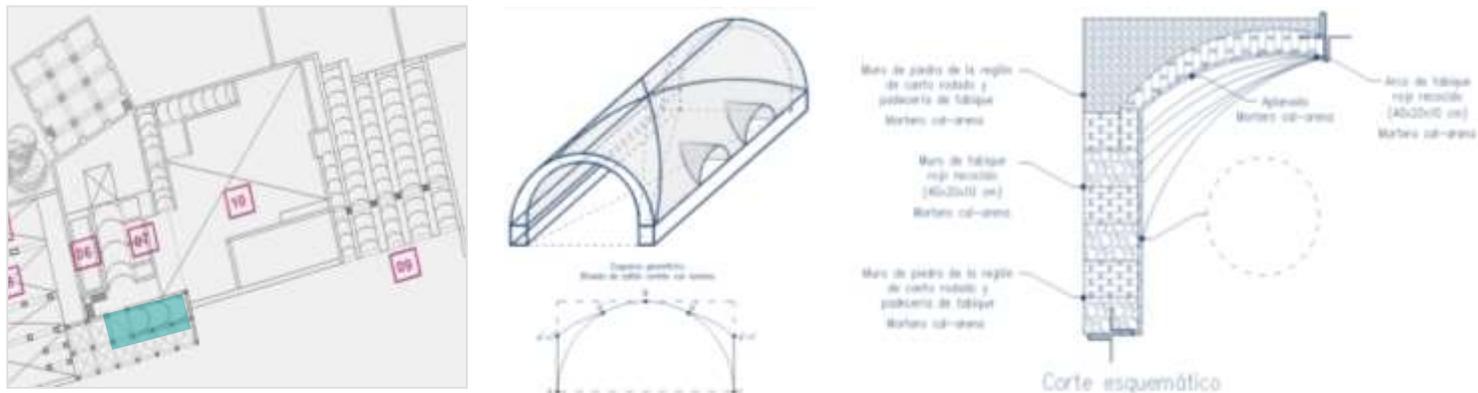
Figura 27. Tipología de bóvedas de cañón corrido con lunetos de mampostería

La bóveda de cañón con lunetos se ubica paralela a una serie de bóvedas planas, este tipo de elemento consiste en cubrir un espacio y es un claro ejemplo de estructuras de intersección en formas de pliegue que se unen con la bóveda cilíndrica. El uso de este sitio se desconoce, quizás fue destinado para uso administrativo. Sus materiales son similares a al de los elementos de que conforman el edificio principal ya que fue construido en esa misma etapa, la bóveda tiene un claro de 5.80 m de ancho, 15.70 m de largo y una altura de 4.20 m al punto medio de la bóveda; sus materiales son de mampostería irregular y regular con un aplanado en su interior de mortero cal-arena.

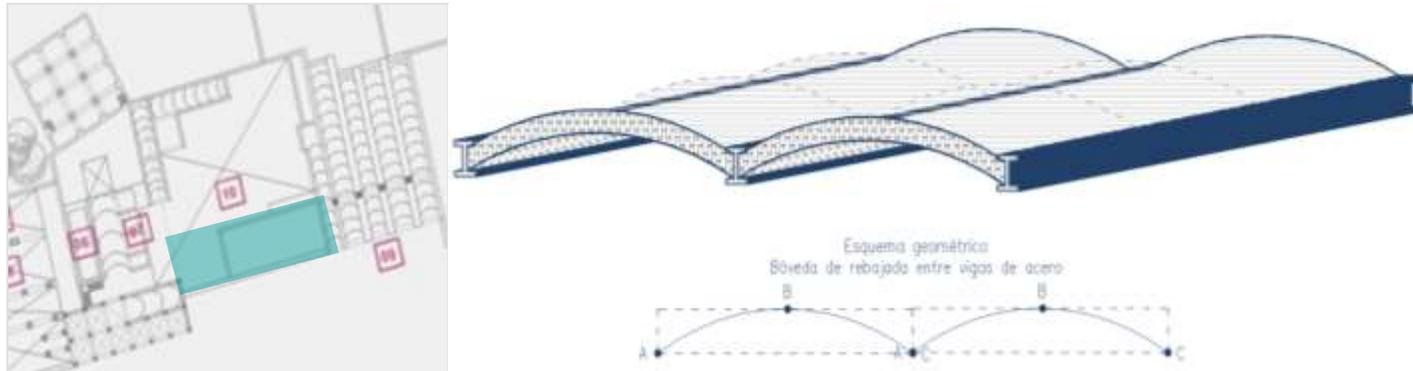
Figura 28. Tipología de bóvedas rebajadas o catalanas de mampostería de tabiquería
Fuente: Elaborado por el autor

Las bóvedas rebajadas o catalanas se ubican en la zona de la casa grande del casco, este tipo de elementos tabicados consiste en cubrir un espacio mediante la colocación de ladrillos dando una forma cilíndrica – plana y apoyadas en vigas de acero, dejando el acomodo del tabique rojo- recocido con dimensiones de 40 cm x 20 cm x 10 cm de forma aparente. Las dimensiones de espacio cubiertos por este tipo de techumbres es de 11.10 m de ancho y 26.10 m de largo; sitio cuya función era totalmente habitacional.

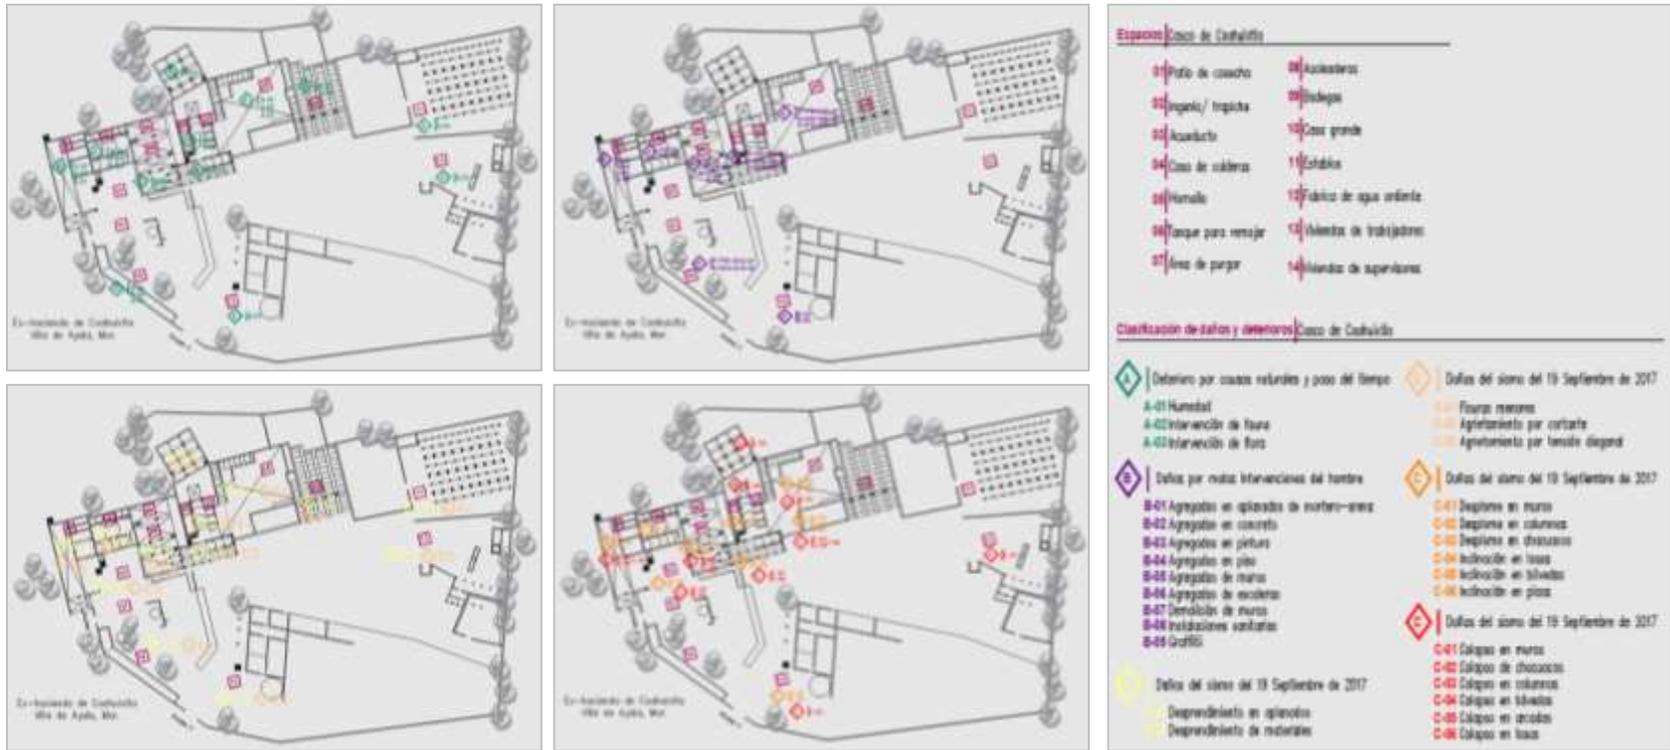
Figura 29. Identificación de deterioros y daños del casco de Coahuixtla

Para la **identificación de deterioros por causas naturales** se dio una primera inspección alrededor de la edificación para determinar el tipo de invasión como: flora, fauna y humedades; mismas que se detectaron prácticamente en toda la hacienda. Se observó que tanto la invasión de flora y fauna como maleza y aves que predominada en la parte superior de las zonas de las arcadas del acueducto, arcadas del ingenio y edificio principal, en muros del patio de la casa habitacional, las arcadas de los establos, la bóvedas de cañón corrido de las bodegas y hornallas, las ruinas que eran las viviendas de los trabajadores y la fábrica de aguardiente. En el caso del deterioro por la humedad, se presentó de manera concurrente en los espacios cerrados como en las bóvedas de cañón corrido tanto de las hornallas como en las bodegas, en las bóvedas planas, bóveda de cañón corrido con lunetos del edificio principal, el tanque para remojar del ingenio y en los ductos de cañón corrido que servían como el sistema hidráulico de la hacienda. Para la **identificación de los deterioros por intervenciones constructivas** durante la inspección del edificio se observaron, agregada en muros como aplanada de mortero-arena, pintura y grafiti; agregados de concreto en cubiertas de las bóvedas planas, demolición y construcción de escaleras en el edificio principal, demolición de muros con el fin de ampliar espacios para servicios sanitarios en las zonas del edificio principal y acceso a la hacienda. Las malas intervenciones constructivas muchas veces deterioran tanto la calidad de los materiales originales como la estabilidad estructural del edificio, perdiendo el objetivo de la conservación. La **identificación de los daños después del sismo de 19 de Septiembre del 2019**, fue un proceso de inspección cuidadosa ya que la hacienda contaba con deterioros por causas naturales e intervenciones constructivas y se tendría que saber la diferencia entre la presencia de grietas, hundimientos, deslizamientos o cualquier anomalía tanto de la estructura como del terreno que fuera causa por el sismo y no por los anteriores deterioros ya mencionados. Fue importante observar en primera etapa, la edificación alrededor el perímetro para detectar daños en fachadas, balcones, desplome de muros y colapsos de estructuras, ya que la hacienda de Coahuixtla es una edificación antigua que no ha tenido intervenciones de mantenimiento y se corría de inseguridad ante el riesgo de desprendimientos de materiales paulatinos; la segunda etapa fue con el fin de evaluar la integridad estructural del conjunto y realizar una escala de daños detectados. La escala de daños se divide en tres: daños menores, medianos y colapsos; el primero se refiere a desprendimiento aplanados, materiales, fisuras y agrietamientos; la segunda son los daños por desplome en muros, columnas y chacuacos, e inclinación de losas, bóvedas y pisos; y el tercero se refiere a los colapsos estructurales en muros, chacuacos, bóvedas, arcadas y losas. Una vez clasificada la zona por deterioros por causas naturales, deterioros por intervenciones constructivas y daños después del sismo de 19 de Septiembre del 2019, se registró las observaciones de la inspección en cédulas (ver en anexos) y esquemas donde se muestran los espacios afectados por deterioros y daños materiales.

Hablar de la identificación de los daños, es con el fin de saber la seguridad estructural de la ex -hacienda, a través de los esquemas anteriores en la siguiente tabla se muestra en forma de resumen los resultados de la clasificación daños, y en anexos se desglosa de manera detallada los daños de los catorce espacios que conforman el casco. El criterio aproximado del porcentaje de daños se basa del total de metros cuadrado de construcción existente de la hacienda y los metros cuadrados de los espacios afectados.

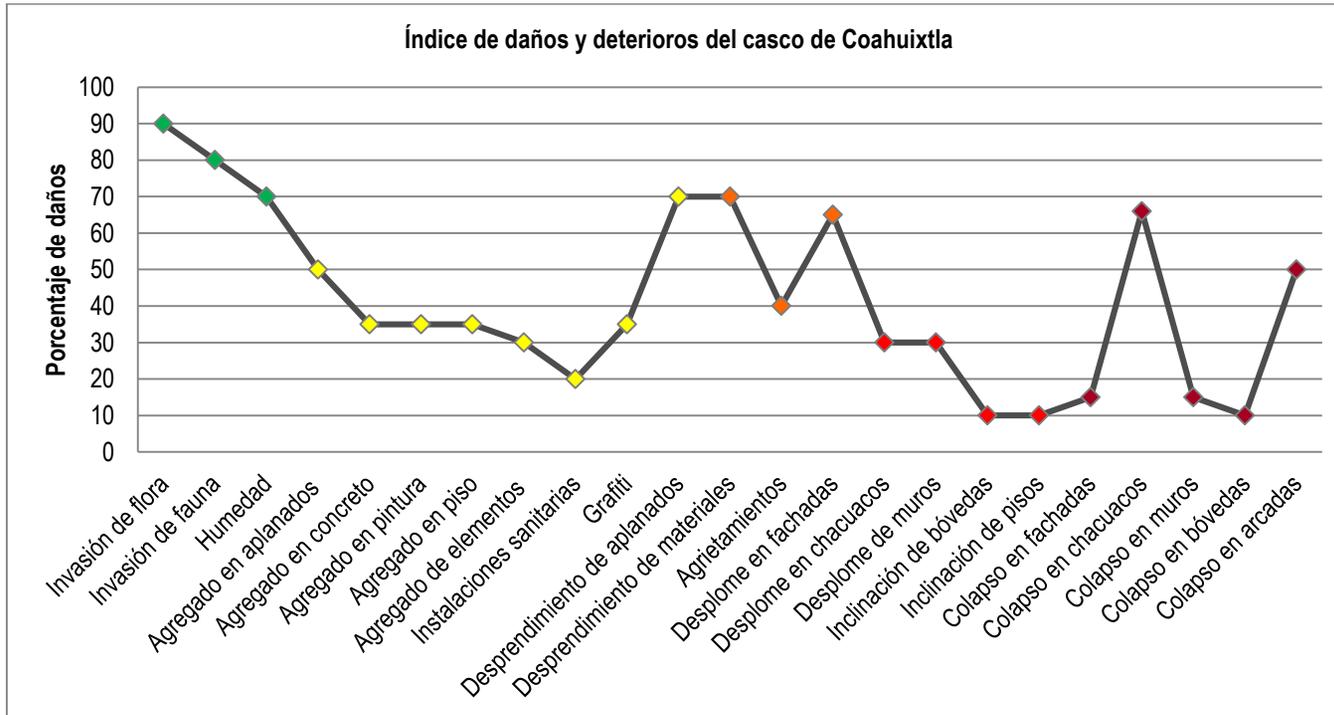
Gráfica 1. Índice de daños y deterioros del casco de Coahuixtla
 Fuente: Elaborado por el autor

Zona	Deterioros y daños	% de daños y escala de habitabilidad	
Ex -hacienda de Coahuixtla	Deterioros por causas naturales		
	Invasión de flora	90 %	◆
	Invasión de fauna	80 %	◆
	Humedad	70 %	◆
	Deterioro por intervenciones constructivas		
	Agregado en aplanados con mortero cemento-arena	50 %	◆
	Agregado en concreto	35 %	◆
	Agregado en pintura	35 %	◆
	Agregado en piso	35 %	◆
	Agregado de elementos (escaleras, muros, pisos)	30 %	◆
	Instalaciones sanitarias	20 %	◆
	Grafiti	35 %	◆
	Daños después del sismo		
	<i>Menores</i>		
	Desprendimiento de aplanados	70 %	◆
	Desprendimiento de materiales	70 %	◆
	Agrietamientos	40 %	◆
	<i>Mayores</i>		
	Desplome en fachadas	65 %	◆
	Desplome en chacuacos	30 %	◆
	Desplome de muros	30 %	◆
	Inclinación de bóvedas	10 %	◆
	Inclinación de pisos	10 %	◆
	<i>Colapsos</i>		
	Fachadas	15 %	◆
	Chacuacos	66 %	◆
Muros	15 %	◆	
Bóvedas	10 %	◆	
Arcadas	50 %	◆

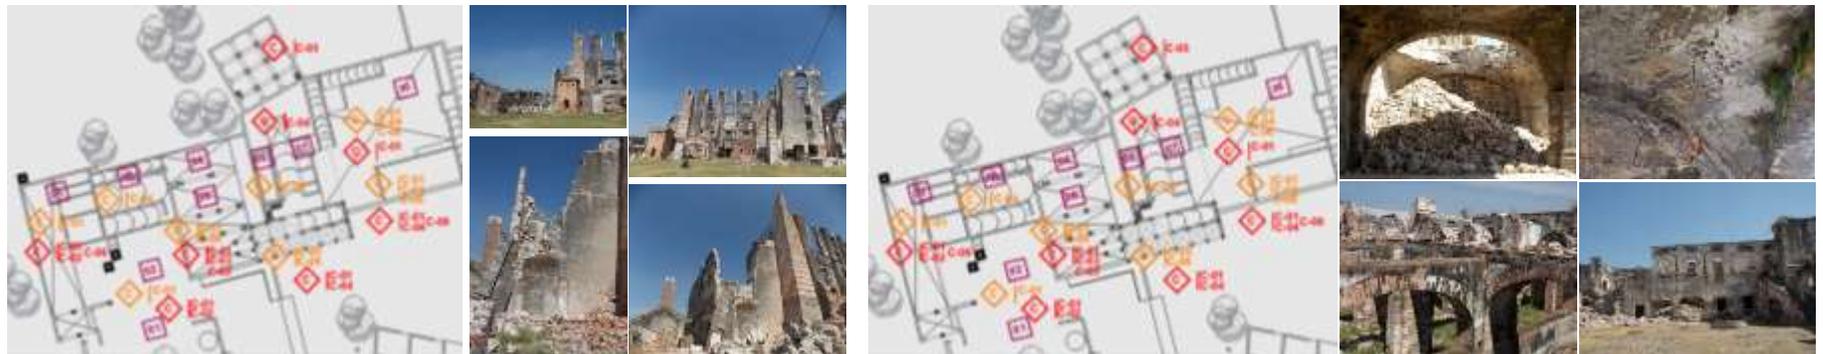
Figura 30. Identificación de colapsos de las zonas del ingenio y el edificio principal

Antes de identificar el procedimiento de mecanismos de colapsos, de acuerdo a los resultados de la identificación de deterioros y daños se tomará como caso de estudio para la identificación de dicho tema la zona más afectada; la cual es el edificio principal o casa grande como se denomina en el conjunto de los casco de las haciendas. La particularidad de esta zona es que tiene el uso de ser visitado por personas de la región sin tener ninguna medida de seguridad o límites de acceso a áreas inseguras, sumando el factor resultante de la identificación de los daños lo hace aún más peligroso para la integridad de las personas que visitan la hacienda y la pérdida del edificio.

A partir de la identificación de daños se puede determinar de manera preliminar a través de las grietas y deformaciones del elemento el tipo de mecanismos de colapso que se desarrolló después del sismo, por medio de una primera interpretación del funcionamiento de la estructura y las fracturas del elemento que ayudaron a causar la inestabilidad. La evaluación de los daños relacionada de esta forma, es un primer diagnóstico real de las causas de los colapsos en el edificio, y la predisposición de agrietamientos, fracturas y desplomes de las estructuras no colapsadas son también un primer diagnóstico para determinar la vulnerabilidad de la estructura. La logística para clasificar los colapsos es:

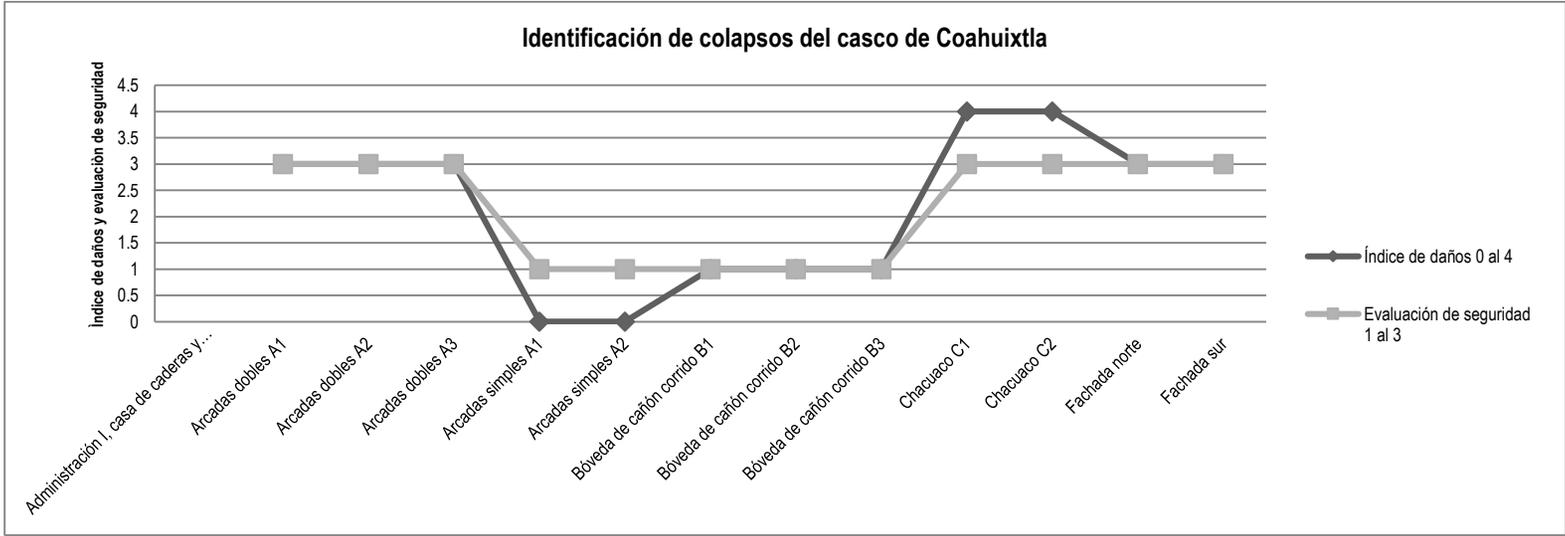
Gráfica 2. Identificación de colapsos: Administración I, casa de caderas y hornallas
 Fuente: Elaborado por el autor

Identificación tipológica y dimensiones			Índice de daños	Tipo de colapso	Evaluación de seguridad
Administración I, casa de caderas y hornallas					
Arcadas dobles	A1	20.80 m de longitud x 1.20 m de ancho y 9.00 m de	3	Ante carga vertical	3
	A2	21.30 m de longitud x 1.20 m de ancho y 9.00 m de	3	Ante carga vertical	3
	A3	21.30 m de longitud x 1.20 m de ancho y 9.00 m de	3	Ante carga vertical	3
Arcadas simples	A1	6.27 m de longitud x 1.00 m de ancho y 4.00 m de	0	Por efecto de carga	1
	A2	6.27 m de longitud x 1.00 m de ancho y 4.00 m de	0	Por efecto de carga	1
Bóveda de cañón corrido	B1	23.80 m de longitud x 3.40 m de ancho y 5.00 m de	1	-	1
	B2	23.80 m de longitud x 3.40 m de ancho y 5.00 m de	1	-	1
	B3	23.80 m de longitud x 3.40 m de ancho y 5.00 m de	1	-	1
Chacuacos	C1	3.65 m de longitud x 3.65 m de ancho y 45.00 m de	4	Compuesto	3
	C2	3.65 m de longitud x 3.65 m de ancho y 45.00 m de	4	Compuesto	3

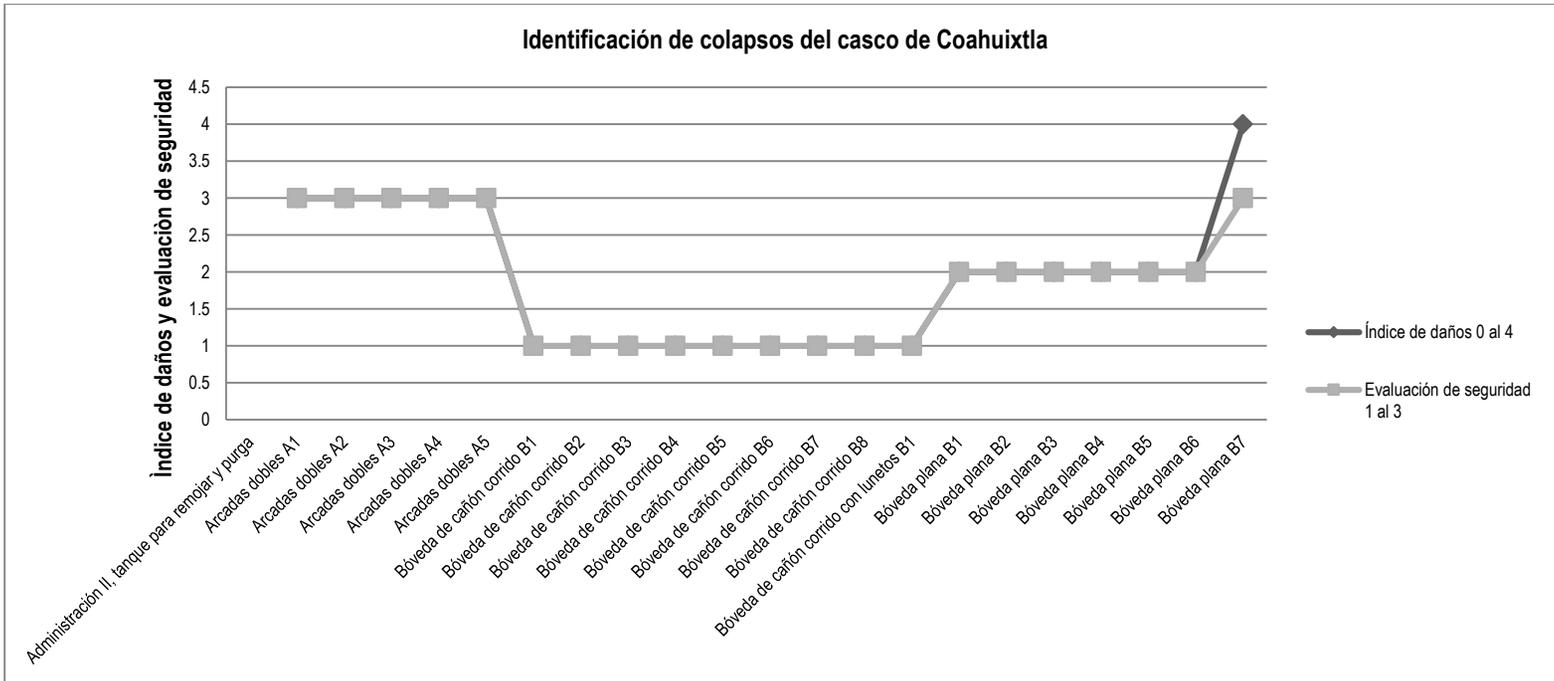
Gráfica 2. Identificación de colapsos: Administración II, tanque para remojar y purga
 Fuente: Elaborado por el autor

Identificación tipológica y dimensiones			Índice de daños	Tipo de colapso	Evaluación de seguridad
Administración II, tanque para remojar y purga					
Arcadas dobles	A1	20.80 m de longitud x 1.50 m de ancho y 5.60 m primera altura y 2.40 segunda altura	3	Ante carga vertical	3
	A2	20.80 m de longitud x 1.50 m de ancho y 5.60 m primera altura y 2.40 segunda altura	3	Ante carga vertical	3
	A3	20.80 m de longitud x 1.50 m de ancho y 5.60 m primera altura y 2.40 segunda altura	3	Ante carga vertical	3
	A4	20.80 m de longitud x 1.50 m de ancho y 5.60 m primera altura y 2.40 segunda altura	3	Ante carga vertical	3
	A5	20.80 m de longitud x 1.50 m de ancho y 5.60 m primera altura y 2.40 segunda altura	3	Ante carga vertical	3
Bóveda de cañón corrido	B1	18.40 m de longitud x 8.05 m de ancho y 5.00 m de	1	-	1
	B2	18.40 m de longitud x 8.05 m de ancho y 5.00 m de	1	-	1
	B3	18.40 m de longitud x 8.05 m de ancho y 5.00 m de	1	-	1
