TEMPLO DE SAN JUAN BAUTISTA DE YECAPIXTLA
MORELOS
Edificación, arquitectura y estructura

Para obtener el título de Licenciado en Arquitectura

Jonathan López Galván

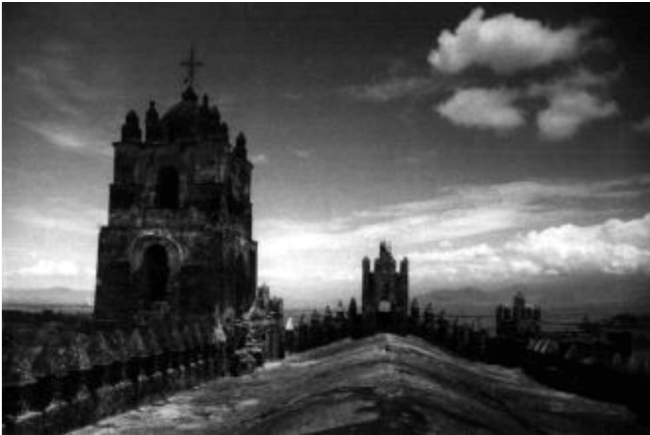
Figura 13. Extradós de la bóveda del templo agustino de Yecapixtla, Mor. Fotografía propiedad de la fototeca nacional del INAH tomada en el año de 1935.

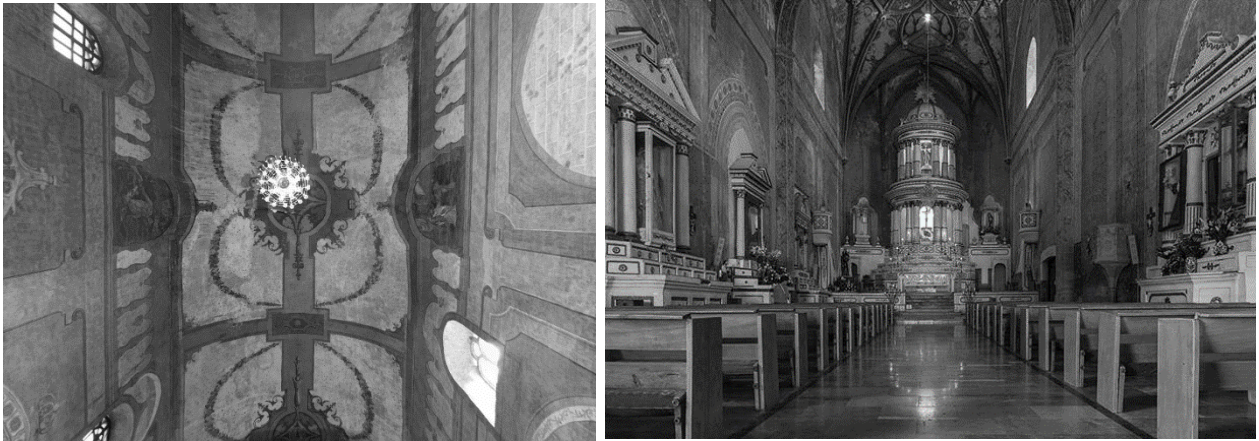
Figuras 17 y 18. Bóveda de cañón corrido y nave central, al fondo se ve el presbiterio del templo de San Juan Bautista de Yecapixtla, Morelos. Fotografías tomadas por el autor Abril 2017.

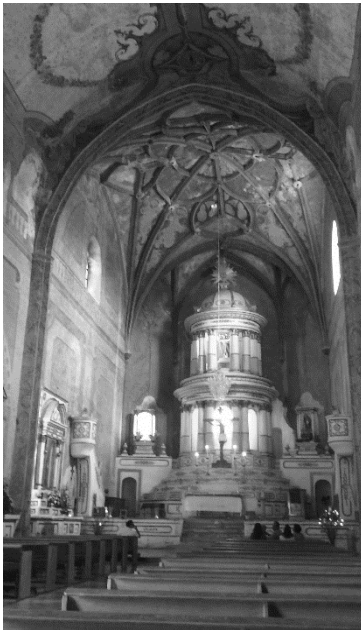
Figura 20. Arco triunfal que separa a la nave del presbiterio del templo de San Juan Bautista de Yecapixtla, Morelos (al fondo se observa el presbiterio con su bóveda de nervaduras y el altar mayor). Fotografía tomada por el autor Febrero 2017

Al término de la nave se encuentra un arco de forma ojival es conocido como arco triunfal, el cual sirve para separar el presbiterio del resto de la nave principal. Justo delante del arco, en el muro sur se encuentra un vano el cual comunica con la capilla. El presbiterio tiene un nivel más alto que el de la nave, tiene una planta cuadrangular y se accede a él por seis escalones. Está cubierto con una bóveda baída mucho más peraltada en comparación a la del sotocoro, decorada con nervaduras formando una flor muy similar a las de éste. Estos acabados mucho más elaborados se realizaban en el área presbiteral para señalar la dignidad del espacio y del sotocoro asimismo son característicos de las iglesias agustinas. En el muro sur del presbiterio se encuentra un acceso que se dirige hacia la sacristía. El ábside tiene planta en forma de trapecio y cuenta con su propia bóveda en forma de un cuarto de esfera, también tiene nervaduras y su geometría está relacionada con las de la bóveda del presbiterio; todas las nervaduras existentes en el templo descansan sobre una especie de modillones labrados o ménsulas.

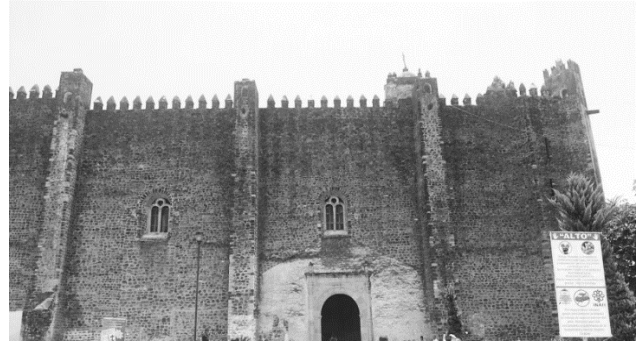
Figura 23. Fachada norte del templo de San Juan Bautista de Yecapixtla, Morelos. Fotografía tomada por el autor abril de 2017

La fachada norte muestra el uso de tres contrafuertes en disposición más o menos regular a lo largo de todo el templo; todos ellos son de dimensiones similares; esta fachada es muy simple en donde se alcanza a ver la gran altura de los muros con sus almenas y sus contrafuertes con los garitones en su parte superior; tiene tres ventanas, dos de ellas a la misma altura que son las de la nave y una tercera, en el presbiterio, un poco más alta. El perfil lateral exterior de esta iglesia es escalonado, como lo llama Kubler (2012, p. 341), y la variedad de la altura de sus ventanas se debe al uso simultáneo de diferentes tipos de bóvedas, por un lado, vaída con nervaduras en el presbiterio y bóveda de cañón, en la nave.

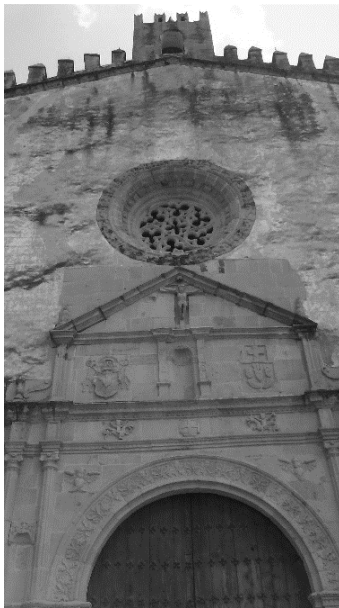
Figura 25. Fachada oriente del templo en donde se observan la portada y el rosetón abocinado como decoración arquitectónica. Fotografía tomada por el autor Febrero 2017

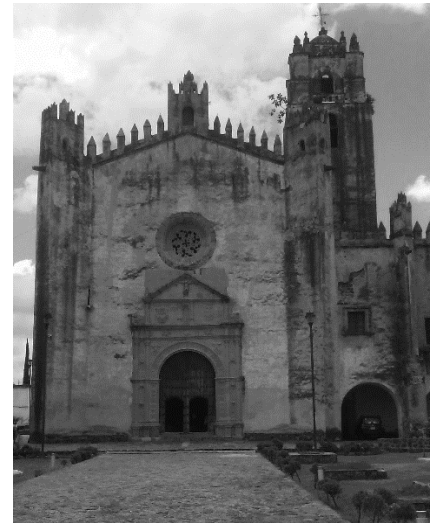
Figura 24. Fachada oriente del templo de San Juan Bautista de Yecapixtla, Morelos. Fotografía tomada por el autor Febrero 2017

La fachada en dirección al este es de forma trapezoidal y cuenta con cuatro contrafuertes colocados en cada vértice. En el centro de la azotea de esta fachada se puede observar un monumental reloj el cual fue

construido en épocas del porfiriato y puede observarse desde el zócalo municipal de Yecapixtla. Por último, la fachada poniente es un muro plano en el que resalta la detallada portada y remata en un frontón culminado con una cornisa con almenas y en el centro se halla una especie de garita, como la de los contrafuertes, ubicados a sus lados; está flanqueada en los extremos por dos contrafuertes no ortogonales al plano de la fachada. Kubler (2012, p. 331) dice que este tipo de fachadas era la más común en las iglesias agustinas,

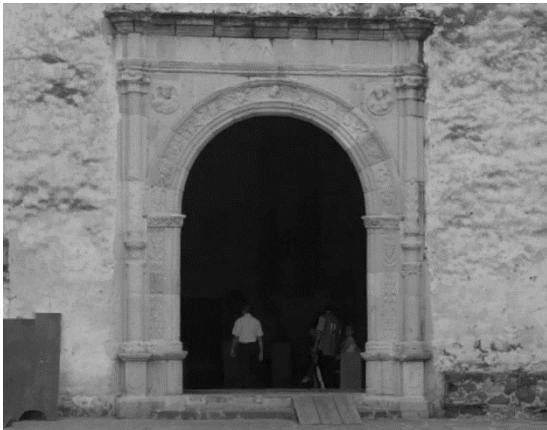
Figura 27. Portada norte del templo de San Juan Bautista de Yecapixtla, Morelos. Fotografía tomada por el autor Mayo 2017.

En cuanto a las portadas de la iglesia se pueden mencionar dos, la portada de la fachada oriente y la de la fachada norte. La portada porciúncula del lado norte está compuesta por un arco de medio punto formado por trece dovelas aparentes teniendo motivos escultóricos en cada una de ellas y un encuadrado entre columnas. Cuenta con jambas y arquivolta,

las cuales están esculpidas en bajorrelieve; en la parte superior del arco existen dos medallones y sobre cada uno de ellos se puede apreciar una figura, se dice que estas figuras son las imágenes de los padres de San Agustín quien fuera el fundador de la orden agustina (Pérez, 2003, p.64). Se pueden observar perillones en varias áreas de la portada, sobre las columnas se pueden ver un poco arriba del desplante y antes de la terminación de estas, de igual manera se presentan en los arranques del arco de medio punto y en la parte superior en todo lo ancho del encuadrado. Toussaint (1934, p. 16) menciona que ésta es una portada completamente europea por los motivos que la integran, por la habilidad escultórica desarrollada y por la discreción observada en ella, sin embargo, su arquitectura es más bien típica de la orden agustina en Nueva España. Por último, en el vano de la portada se encuentra un portón de madera el cual está decorado con chapetones de lámina.

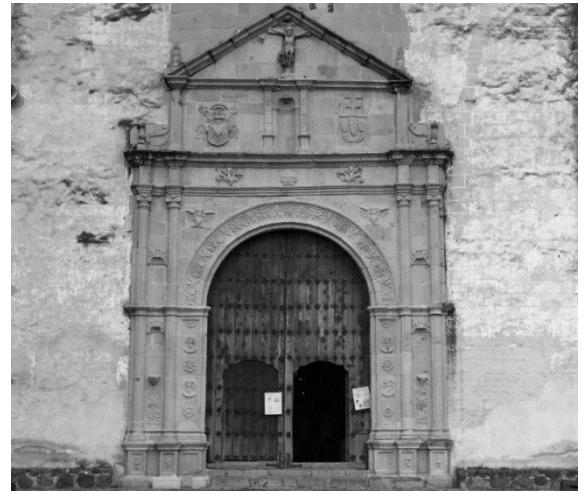
Figura 28. Portada oriente del templo de San Juan Bautista de Yecapixtla, Morelos. Fotografía tomada por el autor Febrero 2017.

Se pueden observar además variedad de motivos escultóricos en toda la portada oriente; en las enjutas se encuentran dos ángeles con relieve y en el friso se localizan dos más, éstos cabalgando sobre una especie de dragones, en el centro de este espacio hay un mundo abrazado por una cruz. En el basamento existen cuatro resaltes sobre los cuales existen dos retratos en los que se encuentran cerca de la puerta y dos jarrones en los otros dos. El rostro de la derecha representa a un fraile mientras que el de la izquierda a un seglar, se cree pudieran representar al fraile Fray Jorge de Ávila, antiguo apóstol de Yecapixtla y el seglar al arquitecto de la edificación, pues algunos artífices acostumbraban a esculpir sus retratos en sus construcciones (Toussaint, 1934, p. 15). Además de estos existe una buena decoración con motivos florales alrededor de toda la puerta. Los nichos

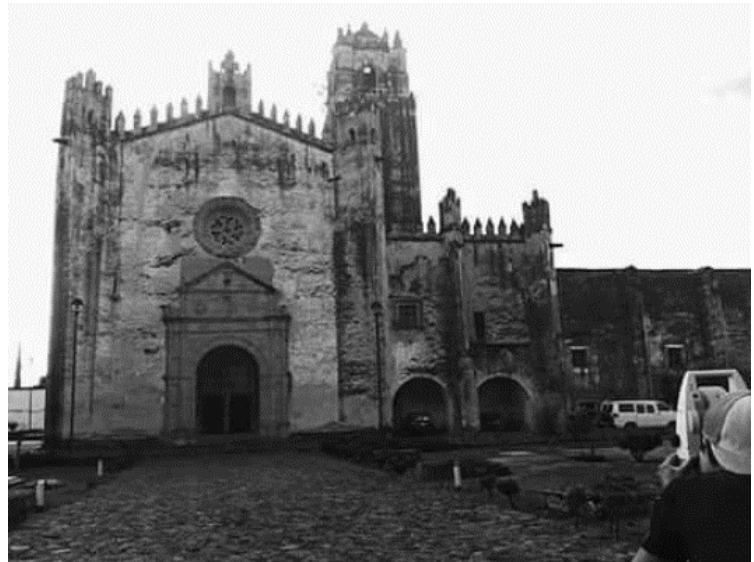
Figura 28. Fotografía del momento del levantamiento arquitectónico con apoyo de la estación total en la iglesia de Yecapixtla, Morelos. Levantamiento realizado por el autor. Fotografía tomada por Fernando Silva Febrero 2017.

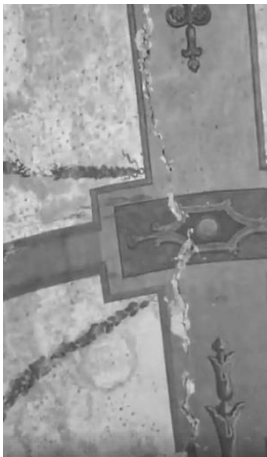
Figura 34. Agrietamiento en bóveda de la iglesia después del sismo del 19 de Septiembre de 2017. Fotografía tomada de un video de Francisco Erick Sánchez Zavala

El principal deterioro que sufrió fue la abertura de grietas longitudinales a lo largo de toda la clave de la bóveda y puede ser catalogado como el daño más significativo de su estructura, pues los muros se aprecian en buenas condiciones. De igual manera apareció otra grieta de menor longitud a un costado de la mencionada anteriormente; esta segunda grieta se sitúa en el intradós de la bóveda que cubre a la nave central del templo. Sabemos por registros fotográficos e información de los Libros Blancos del centro INAH-Morelos, en sismos anteriores, como el de 1999, ya había presentado este problema tal como se mencionó anteriormente.

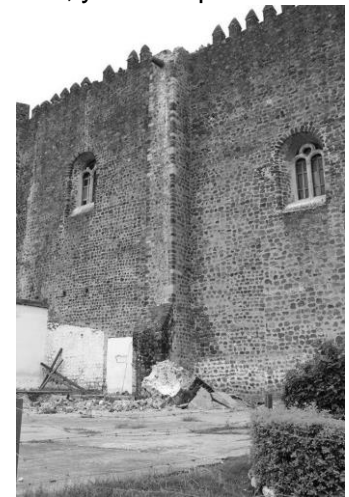
Otro daño encontrado fue el desprendimiento de gran parte del abocinado de una de las ventanas localizada en el muro norte de la nave central de la iglesia, parecido a una dovela de dimensiones considerables. En el presbiterio aparece otra grieta de dimensiones aparentemente pequeñas en la bóveda de nervaduras, así como también el desprendimiento de una de las claves ubicadas del lado norte que enlaza un combado con un tercelete en las

nervaduras de la bóveda. En el coro, una tercera parte del barandal se derrumbó, así como también el colapso de gran parte del rosetón de la fachada el cual permite la entrada de luz al coro.

En cuanto a los elementos exteriores, se encuentra el daño por fuerza cortante en la base de casi todas las almenas sobre los muros perimetrales y sobre la fachada de la iglesia, algunas colapsadas en su totalidad y otras con fisuras importantes. También se puede observar el derrumbe de los garitones de los dos contrafuertes ubicados al término de la nave central, exactamente en la parte exterior del arco del presbiterio. Otro desperfecto relevante fue el que sufrió la torre del convento, si bien es un elemento independiente de la iglesia, forman en conjunto una fachada imponente del complejo. Este elemento presenta múltiples agrietamientos y su parte más alta ha quedado colapsada, junto con su cupulín.

Figuras 35, 36 y 37. Daños encontrados en el exterior después del temblor del 19 de septiembre de 2017, en la primera imagen se observa el colapso del garitón de un contrafuerte, en la segunda imagen se muestra la pérdida del rosetón y en la tercera se aprecia el colapso de la parte superior de la torre. Fotografías de Francisco Erick Sánchez Zavala

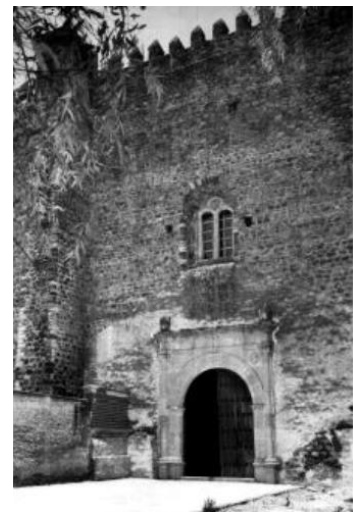
Figura 38. Portada norte del templo de San Juan Bautista en la cual se observa una construcción ajena al templo de Yecapixtla misma que fue demolida posteriormente. En la actualidad solo se alcanzan a ver manchas de cal sobre el muro de la iglesia. Fotografía propiedad de la fototeca nacional del INAH tomada en el año de 1935

salones para la catequesis de la iglesia, como se aprecia en el costado izquierdo de la figura 38. Sin embargo, tiempo después fueron eliminados del lugar pues quitaban la originalidad del inmueble. En el interior del templo anteriormente existía un piso de tablonos de madera, el cual fue sustituido por un piso de mármol Santo Tomás, el 14 de marzo de 1991. La colocación del nuevo piso se realizó mediante placas de 0.60 x 0.40 m de color gris con una cenefa en color más oscuro que cubre todo el perímetro del templo.

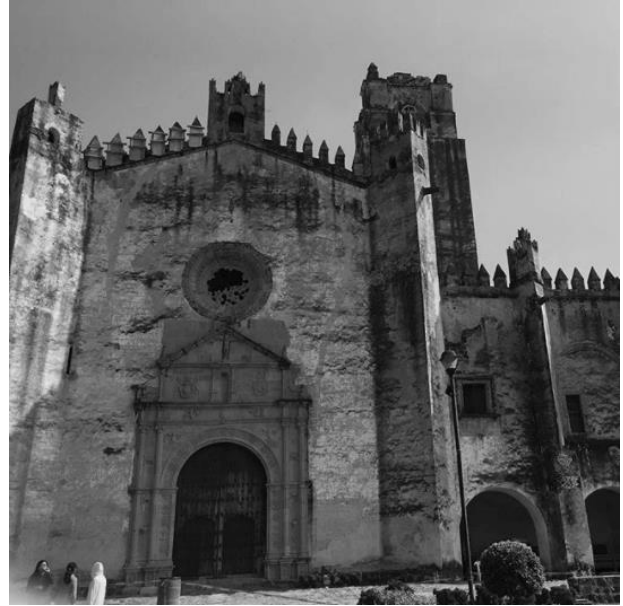
Figura 39. Fotografía en donde se observa el trabajo de cimbrado de las almenas que se encuentran en la parte alta de la fachada para su rehabilitación, al mismo tiempo se ven los daños del rosetón y la torre. Fotografía tomada por el autor Febrero 2018.

A raíz del sismo de septiembre de 2017, se iniciaron los trabajos de restauración del inmueble debido a los daños sufridos. En la primera semana de noviembre 2017 fue cuando comenzaron los trabajos emergentes de apuntalamiento, previos para su rescate, los trabajos iniciales consistieron en retirar todo el material desprendido por las fisuras y todos los escombros derivados del temblor, al mismo tiempo que se llevará a cabo el apuntalamiento de todas las zonas donde se presenta mayor vulnerabilidad. Estos trabajos serán realizados por una empresa constructora autorizada por el Instituto Nacional de Antropología e Historia (INAH); posterior a la valoración que el Instituto dé a los daños y se tenga el dictamen correspondiente se realizarán los trabajos de restauración, tarea nada sencilla pues todos los conventos del siglo XVI de la zona sufrieron muchos daños, algunos mucho más severos que otros.

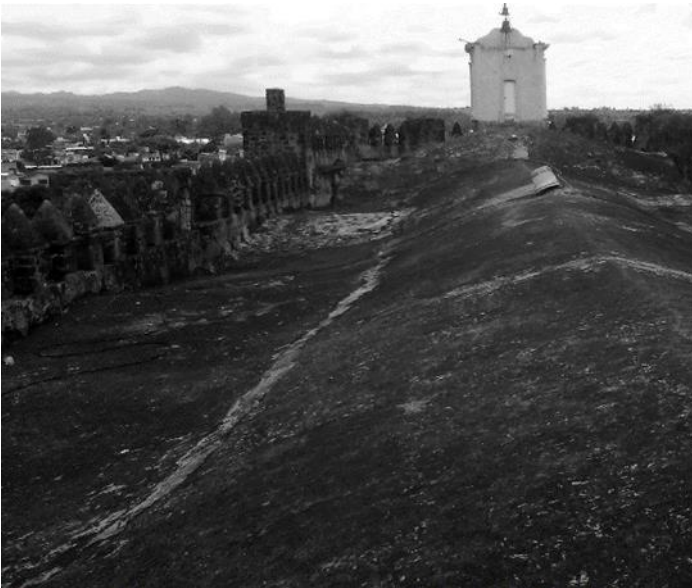
Figura 64. Confirmación del agrietamiento en el extradós de la bóveda del templo de acuerdo a lo obtenido con el cálculo de la línea de presiones (en la fotografía se aprecia el resane de una grieta que en algún momento existió. Foto tomada por el autor Febrero 2017).

Por el lado del muro norte, en el extradós de la bóveda, muy cercano a sus riñones, se aprecia un resane por un agrietamiento longitudinal (figura 60). Está ubicado en la misma zona donde la línea de presiones indica un agrietamiento. Esto no se observa del lado del muro sur, que colinda con el convento, lo cual indica que este edificio contribuye a su estabilidad. Esto podría manejarse como una hipótesis pues dicho agrietamiento solo afectaría a la bóveda y no tanto al relleno de la cubierta o bien, también podría tratarse de un junteo existente en la bóveda y el relleno. Por otro lado, en la zona del claustro la línea de presiones se coloca muy próxima a la mitad del espesor de la bóveda por lo que podemos considerar que

la tensión máxima se encuentra a la mitad de la flecha del arco, casi llegando al arranque. La compresión de igual manera la podemos ver en los riñones de la bóveda, en esta zona no se observan agrietamientos, lo que nos indica que es más estable de este lado.

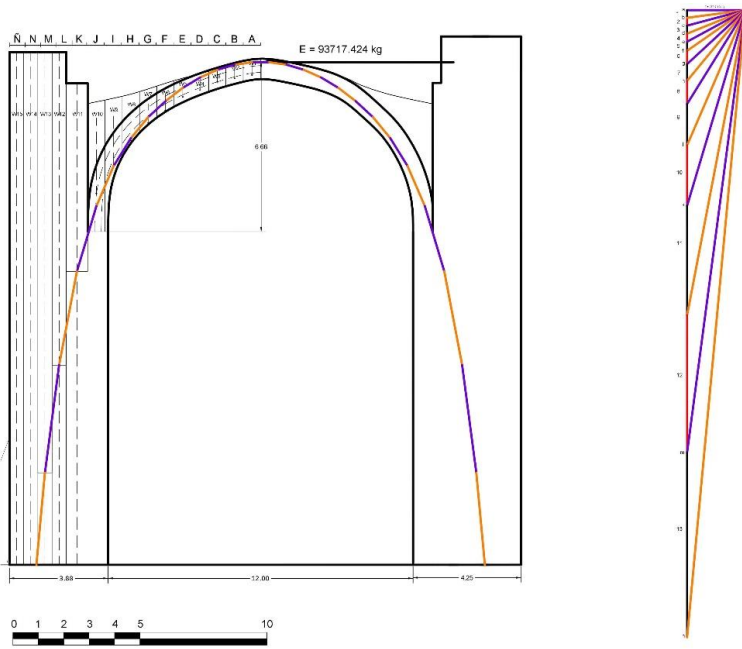
Figura 65. Línea de presiones y diagrama de cargas de la iglesia del ex convento de San Juan Bautista de Yecapixtla, Morelos (Geometría simétrica) Dibujo realizado por el autor.

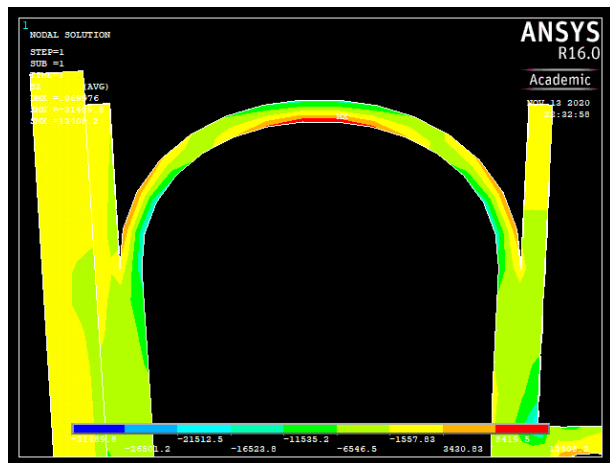
Figuras 72, 73 y 74. Modelo tridimensional de la sección de la iglesia de San Juan Bautista de Yecapixtla, Morelos en donde se muestran los esfuerzos de compresión y tensión máximos obtenidos mediante el análisis efectuado con el software ANSYS.

Los esfuerzos de tensión de mayor magnitud que se muestran en el intradós de la bóveda nos indican que pueden existir agrietamientos en la zona central de la cubierta, mismos que se pudieron observar durante las visitas al templo para la realización de esta tesis, siendo más visible una grieta longitudinal a lo largo de toda la bóveda de cañón corrido y la cual tuvo un incremento en su apertura, debido al sismo ocurrido el 19 de septiembre de 2017. A pesar de que este evento fue de gran magnitud, la nave tuvo un comportamiento relativamente bueno, pues, la bóveda de esa zona permaneció con ligeras afectaciones, sobre todo si la comparamos con los daños en otros templos parecidos o en otras zonas del mismo templo, como los campanarios de las torres o la bóveda de las nervaduras del presbiterio. Entre los arranques y los riñones de la bóveda, los esfuerzos de tensión de mayor magnitud aparecen en el extradós y los esfuerzos de compresión más grandes en esa zona, aparecen en la misma altura pero al interior.

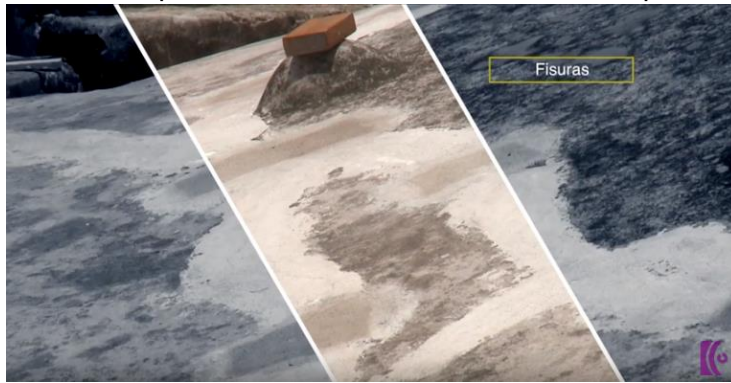
Figura 85. Resanado del agrietamiento en el extradós de la bóveda (Monzalvo, 2019).

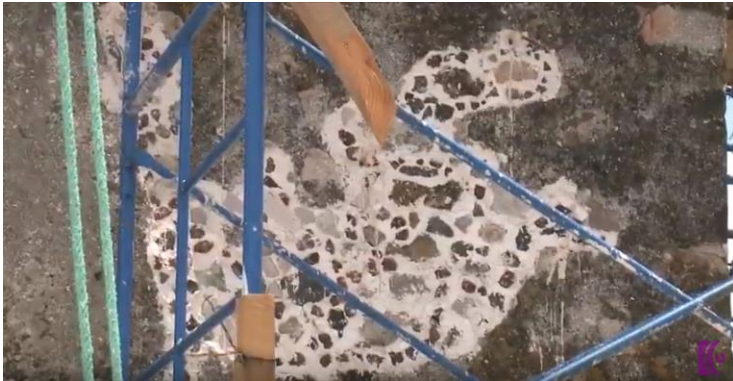
Figura 87. Rajueleo aplicado para rellenar zonas con fisuras considerables en la torre campanario (Monzalvo, 2019).
