Universidad Autónoma del Estado de Morelos

Los acueductos de la ex hacienda San Jacinto Ixtoluca, Morelos: estudio de su estructura y de su sistema de distribución de agua.

Tesis

Cuernavaca, Morelos. 2018.

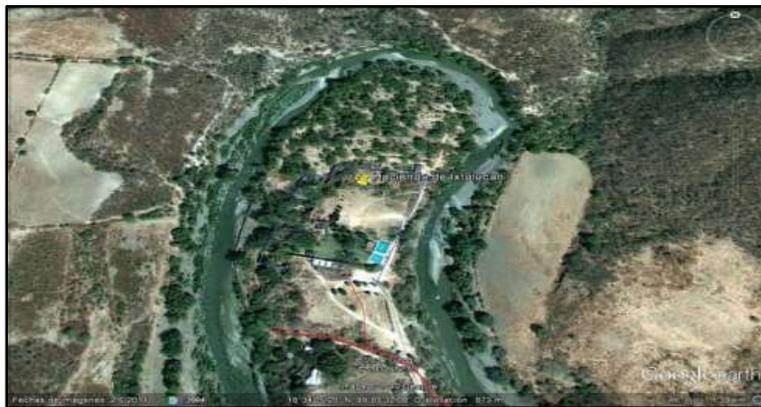
Figura 12. Ubicación de la hacienda y el meandro del río. Google Earth, 2016.

En la figura 12 observamos que la ex hacienda de Ixtoluca está ubicada a orillas de río Cuautla, en un pequeño meandro entre los lomeríos de la región; el lugar es característico por un ambiente rodeado de cerros y montañas, así como asentamientos que existían antes de su construcción (Fig. 14). Con la característica de encausar excedentes hídricos provenientes de afluentes de cuevas o cuencas, cumpliendo con las particularidades de las llamadas rinconadas o rincones que García Zambrano (1994) ha estudiado.

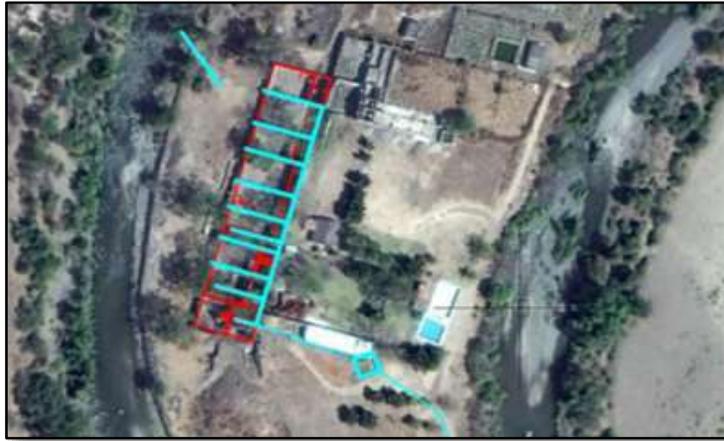
Figura 13. Distribución de agua dentro de la hacienda (color azul). Google earth 2016.

En los mapas se ubica la hacienda de Ixtoluca en el estado de Morelos, y la trayectoria del río Cuautla dentro del poblado de Ixtoluca y el meandro elegido para su construcción (Figs. 10, 11). Con imágenes satelitales podemos ubicar el río de abastecimiento de la hacienda, la ubicación del inmueble, la presa de suministro y la distribución de agua a su interior, además de la identificación de las características físicas de la región (Figs. 12, 13).

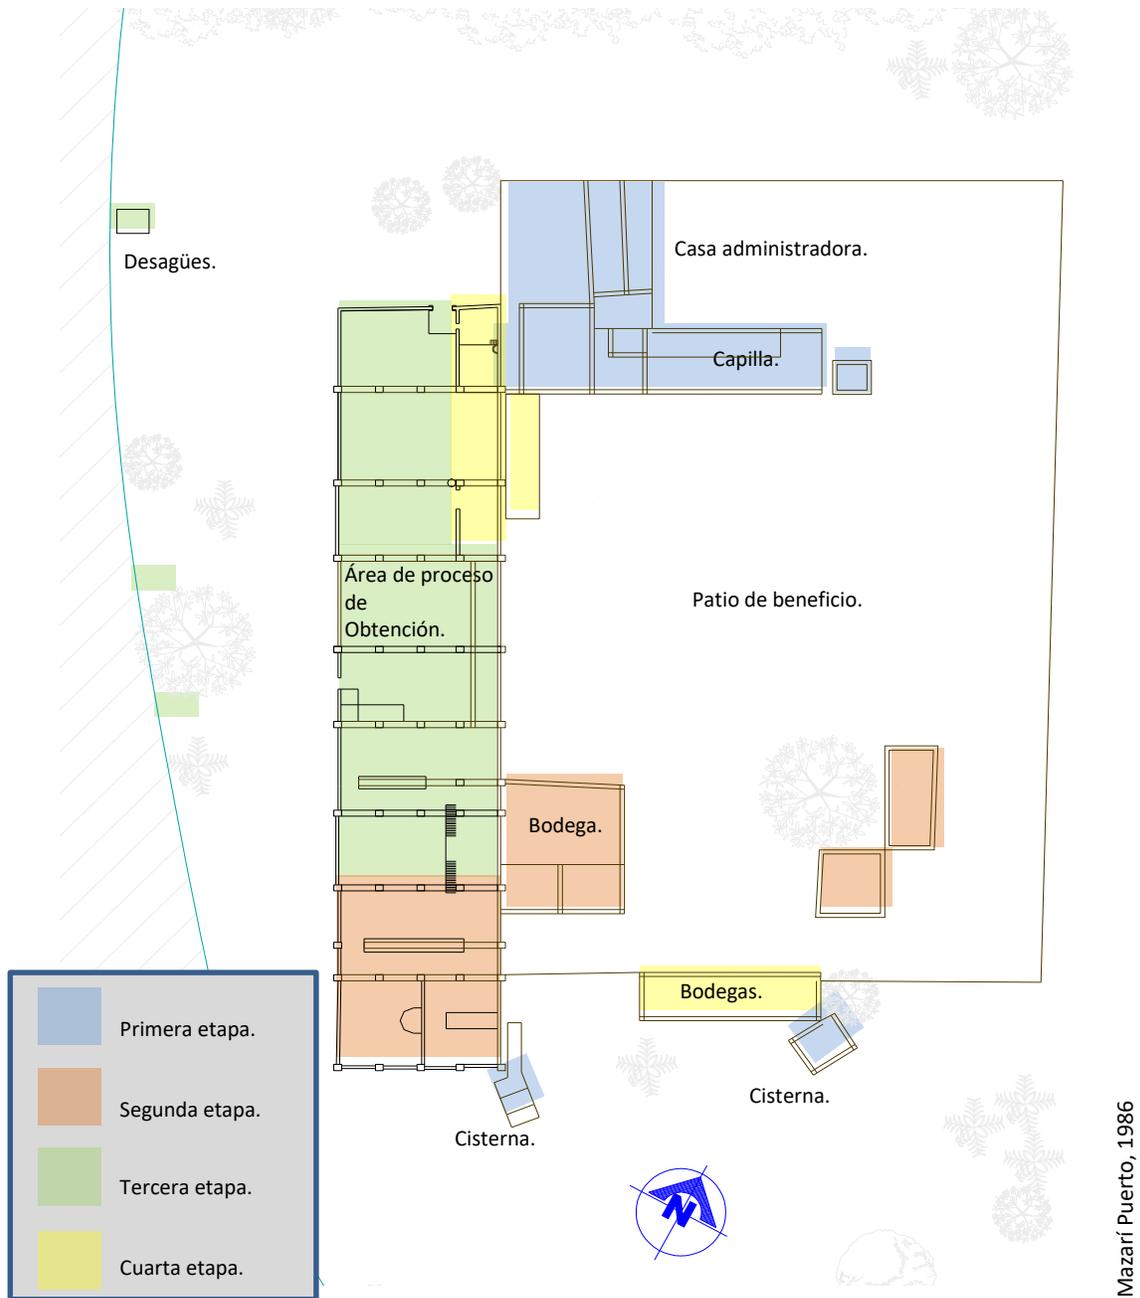
Figura 15. Cuatro etapas constructivas de la hacienda San Jacinto Ixtoluca, de acuerdo a lo escrito por Mazarí Puerto, 1986. Elaboración propia AutoCAD, 2016.

El desarrollo constructivo de la hacienda continuó con las cisternas para el almacenamiento de agua y posteriormente fueron edificados el molino y la noria que reciben el caudal del río, a la par de la construcción de las bodegas. El progreso de la hacienda continuó con la edificación de otros dos molinos y dos calderas, así como la de lavaderos en la parte sur. Existen adecuaciones y espacios construidos que, por el tipo de su sistema constructivo y de sus materiales, podemos deducir que fueron construidas en diferentes épocas; cuando dejó de funcionar como hacienda de beneficio se adecuaron los espacios a las nuevas funciones que le daban al inmueble (Robelo, 1897, pp. 47-54).

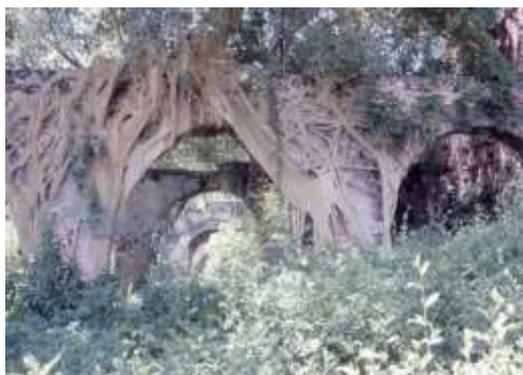
Figura 17. Acueducto de distribución en el año 1992. Condiciones de abandono con maleza en todo su interior.

Se han realizado algunas intervenciones por parte del Instituto Nacional de Antropología e Historia (INAH) en canales de conducción de los acueductos en el área de obtención mineral (Fig. 17), así como la reparación de algunos muros divisorios por el desprendimiento de piedras. Además de la limpieza del inmueble y de las cisternas que aún se encontraban enterradas, las intervenciones se han realizado por etapas y en algunos casos solo secciones, ya que actualmente encontramos muros con desprendimientos de materiales, con oquedades y desaplomo.

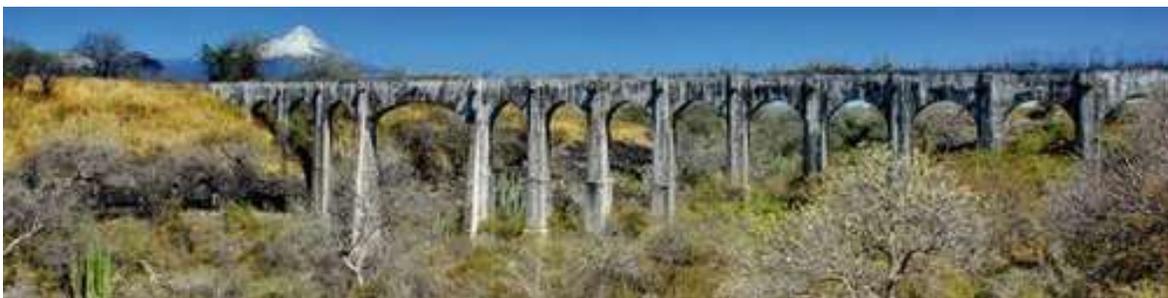
Figura 19. Acueducto de Tecayec, Morelos. Web: INAH, 2018.

Generalmente la solución más utilizada en los acueductos es la de un solo nivel, sin embargo, cuando fue necesario cruzar un desnivel de mayor altura se han puesto arquerías superpuestas, llegando a colocar hasta cuatro niveles; como lo visto en el acueducto de Xalpa, en Tepozotlán, México (Fig. 18). Los tipos de arcos más utilizados son los de medio punto, con algunos casos excepcionales donde utilizaron otras geometrías, por ejemplo, el carpanel de tres centros, el apuntado o el rebajado; ubicados en el acueducto de Tecayec, Morelos (Fig. 19).

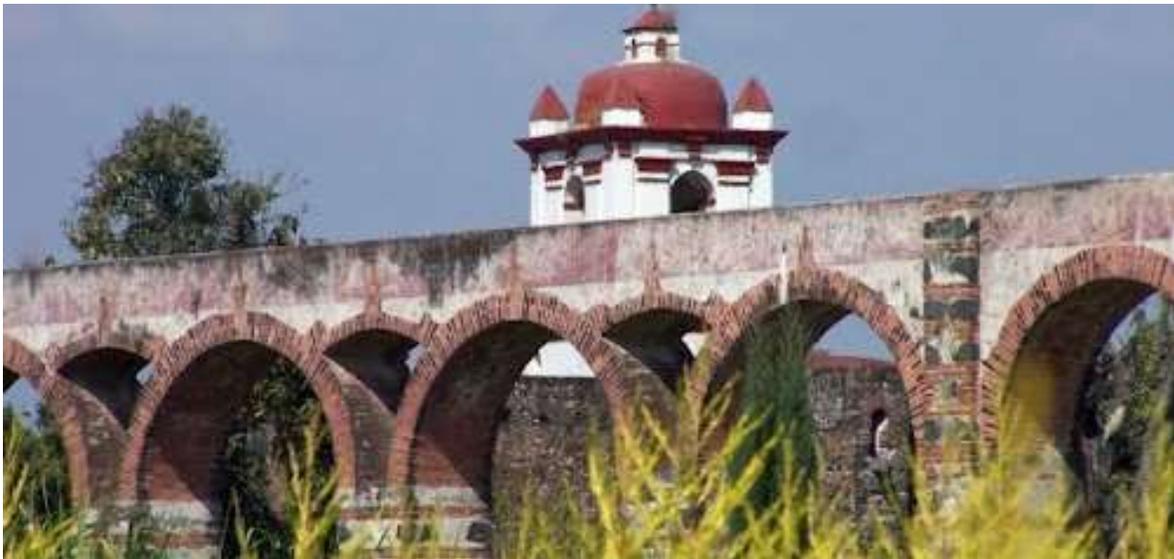
Figura 20. Acueducto de la ex hacienda Calderón, Morelos. Web: INAH, 2018.

Algunos acueductos tienen los tímpanos huecos que, aunque es poco común, pueden encontrarse en alguna hacienda del estado de Morelos. Este es el caso de la ex hacienda Calderón, en Cuautla, Morelos (Fig. 20), una tipología de gran originalidad, donde el sistema constructivo utilizado fue el de ahuecar los tímpanos encontrados sobre los arcos por medio de otros arcos del mismo radio, de aproximadamente la mitad de su altura. De esta forma se ahorra material y pierde peso el elemento, sistema del que se puede encontrar antecedentes de su construcción en arquerías romanas de algunos de sus puentes. En México encontramos varios acueductos que utilizan esta tipología, por ejemplo, la hacienda de Belén de Pihuano, Veracruz.

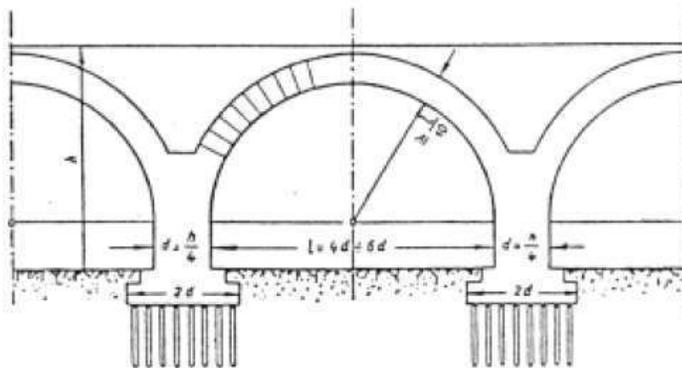
Figura 22. Reglas de proporción de Alberti, aplicadas en puentes.

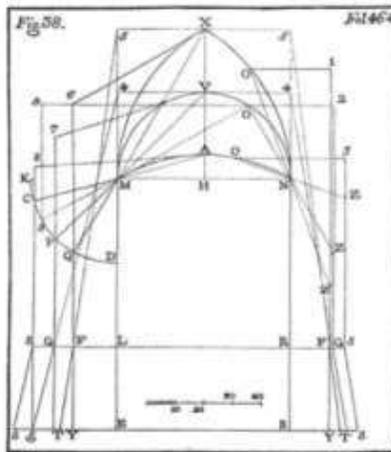
Figura 24. Proceso para conocer ancho y altura de estribos, Plo y Camín 1767.

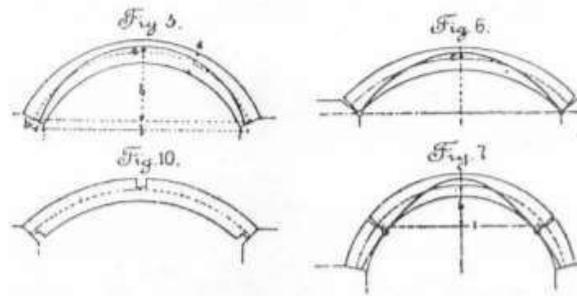
Figura 26. Desplazamiento de la línea de presiones por distintos apoyos (Winkler, 1880).

La línea de empujes dentro del arco de mampostería, seguía sin ser aclarada del todo, en 1879 Winkler tras la revisión de las teorías existentes concluyó que el cálculo elástico era la mejor opción; sin embargo, dejó en claro que existían otros factores que podían modificar el funcionamiento y la ubicación de la línea de presiones como la cimbra y juntas de mortero utilizadas. Considerando posteriormente la necesidad de agregar articulaciones en los apoyos al momento de ser construidos (Fig. 26) (Huerta, 2005, pp. 75-77).

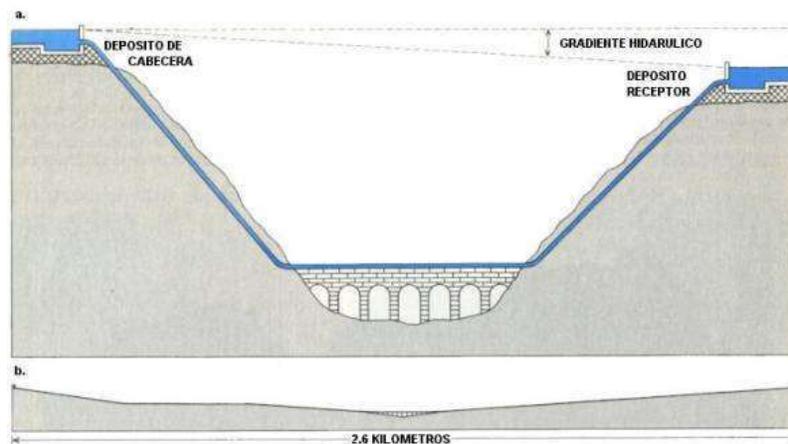
Figura 28. Sifón Romano: con escala exagerada se muestra el recorrido en U; el depósito receptor era más bajo que la cabecera. Sifón de Beaunant y sistema de Gier (Salcedo. 1993. p. 76).

El uso del sifón también fue utilizado en aquellos casos donde las circunstancias no eran posibles o viables para el solo uso de la gravedad (Fig. 28). Los sifones funcionan en forma de vasos comunicantes, compuestos de un canal descendente, uno horizontal y uno ascendente. Cada tramo tiene diferentes características: el descendente debe tener mayor diámetro para adquirir una mayor fuerza, el tramo horizontal evita el cambio violento de presión y ayuda a mantener la fuerza en el canal ascendente, de tal forma que cumpla con el cometido de sobrepasar niveles (Salcedo, 1993, p. 48).

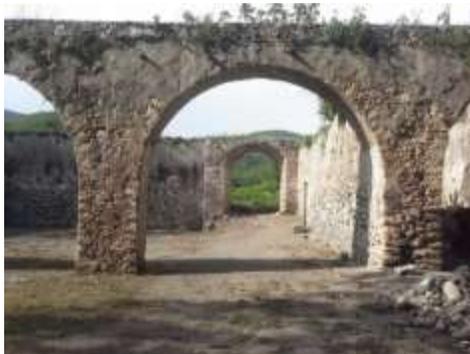
Figura 29. Acueducto de desagüe, zona oriente de la hacienda. Foto propia 2016.

Entre las condiciones de los tres molinos hidráulicos de la hacienda, son notables sus características constructivas y estructurales; estos espacios consisten en un cuarto alto, de 6 m de ancho y 12 m de largo, con claro interior de 1.20 m y muros de 60 a 80 cm de ancho, con aplanados de cal en el exterior e interior, sin la existencia de las ruedas del molino. De igual manera, los acueductos utilizados en la distribución al interior del inmueble se observan en buenas condiciones y sus características constructivas pueden observarse con facilidad por la pérdida de aplanados (Fig. 29).

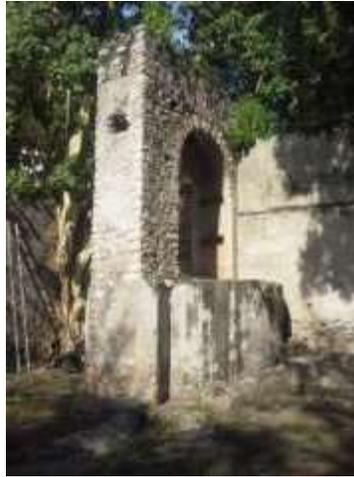
Figura 30. Noria construida con materiales de la región. Foto propia 2016.

incorporó en los muros de mampostería, que probablemente se extrajo fuera de la región de la Mezquitera y no lejos de Ixtoluca, ya que esa zona cuenta con una gran cantidad de bancos de piedra de diversos tipos (Fig. 30).

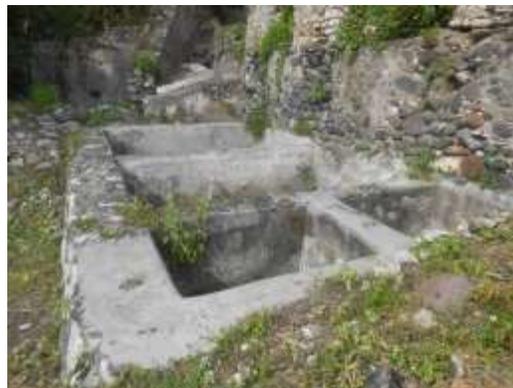
Figura 31. Cisternas construidas con diferentes materiales a los utilizados en los acueductos. Foto propia 2016.

La gran cantidad de lajas de piedra caliza de aproximadamente 10 cm de espesor ayudó en la construcción del piso del casco de la hacienda, que en la actualidad se encuentra enterrado; pero gracias a las excavaciones realizadas por el INAH en algunas zonas se puede observar este piso de piedra laja bajo una gruesa capa de tierra, similar al que se encuentra en el camino llamado el limonero, ubicado en el acceso de la hacienda. En menor cantidad, es posible que la piedra arenisca o volcánica fuera obtenida durante el proceso de construcción cuando realizaron las excavaciones para los canales o cisternas (Fig. 31).

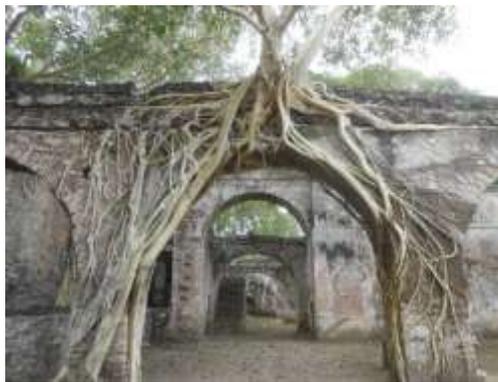
Figura 34. Amate amarillo adosado en acueducto. Foto propia 2016.

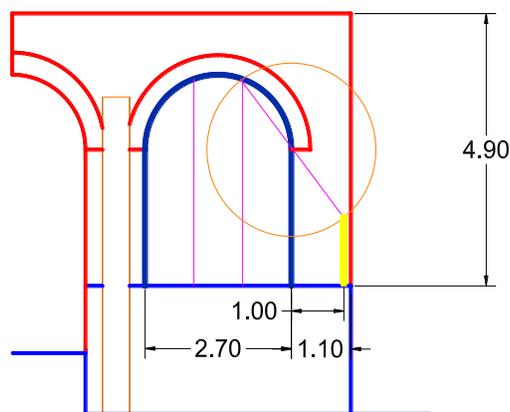
Figura 35. Primera regla de Derand aplicada en sección 3. Realización propia

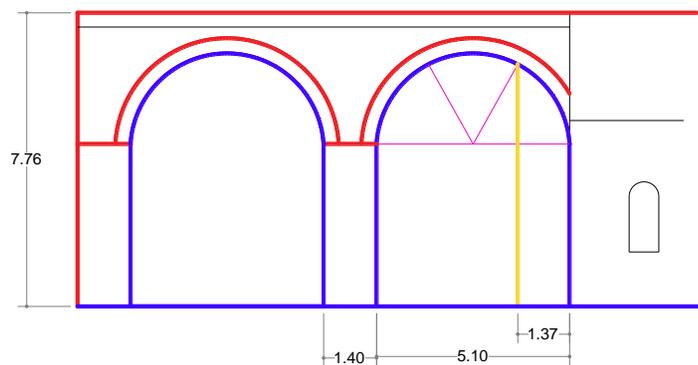
*Figura 36. Regla de Martínez de Aranda, para dimensionar apoyos, en sección 2.
Realización propia AutoCAD 2017.*

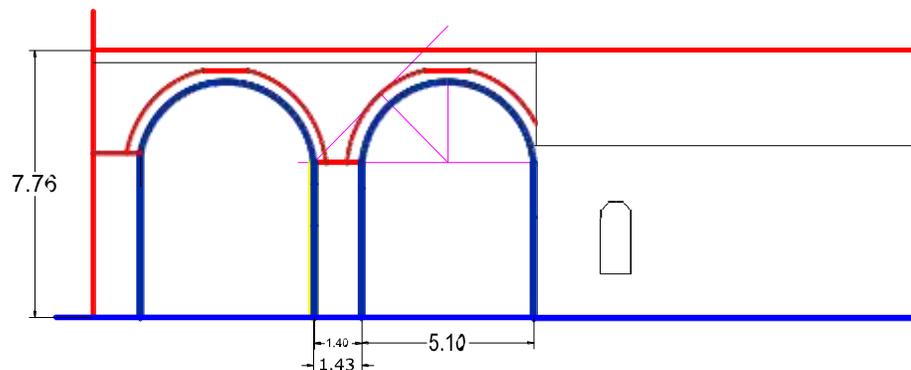
*Figura 37. Regla 2 de Hernán Ruiz para predimensionar columnas en sección 2.
Realización propia AutoCAD 2017.*

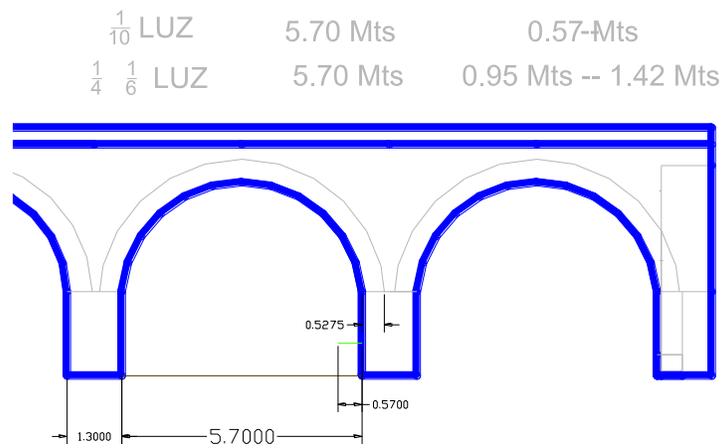
Figura 38. Regla de León Battista Alberti en sección 1. Realización propia AutoCAD 2017.

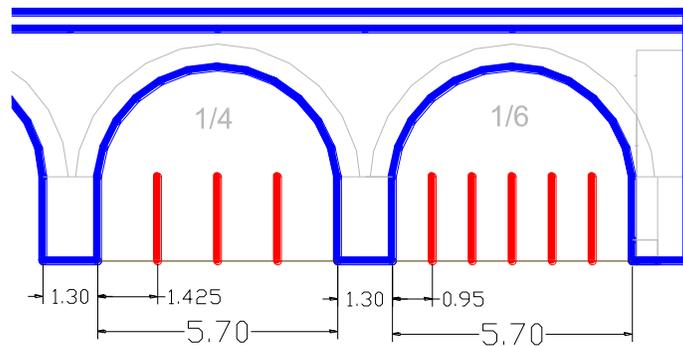
Figura 39. Regla de Turriano con divisiones del claro, en sección 1. Realización propia AutoCAD 2017.

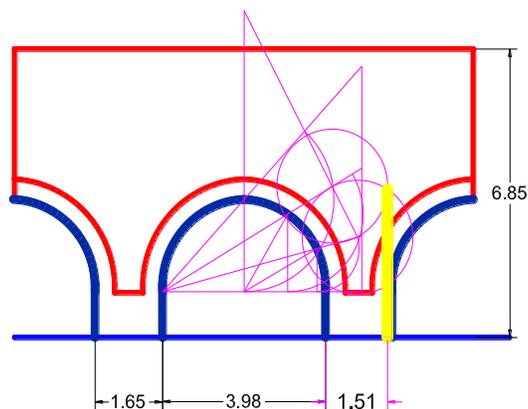
Figura 40. Regla I Rodrigo Gil de Hontañón, en acueducto de hacienda Chiconcuac. Realización propia AutoCAD 2017.

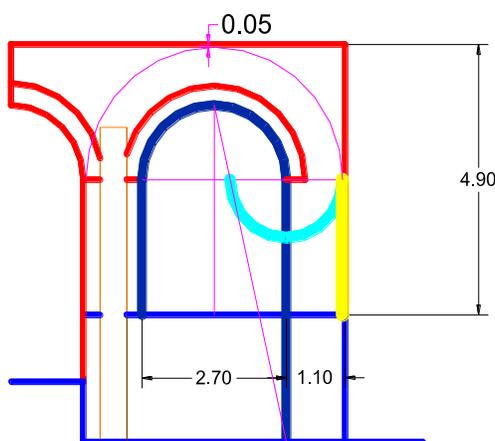
Figura 41. Regla IV de Rodrigo Gil de Hontañón, en sección 3. Realización propia AutoCAD 2017.

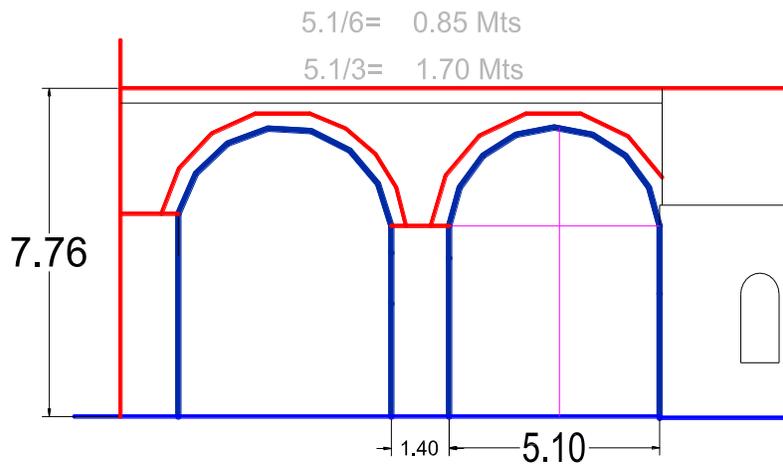
Figura 42. Regla de Fray Lorenzo de San Nicolás, en la sección 2.

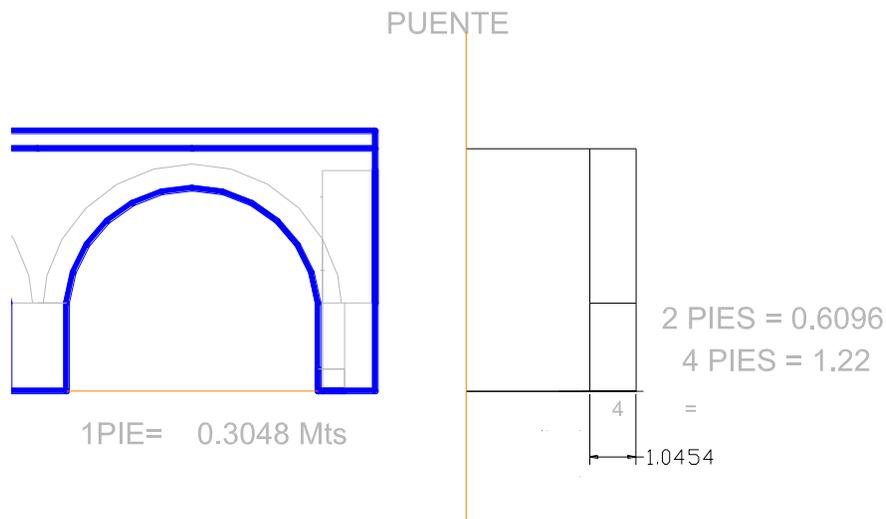
Figura 43. Regla Simón García, en sección 1. Realización propia AutoCAD 2017.

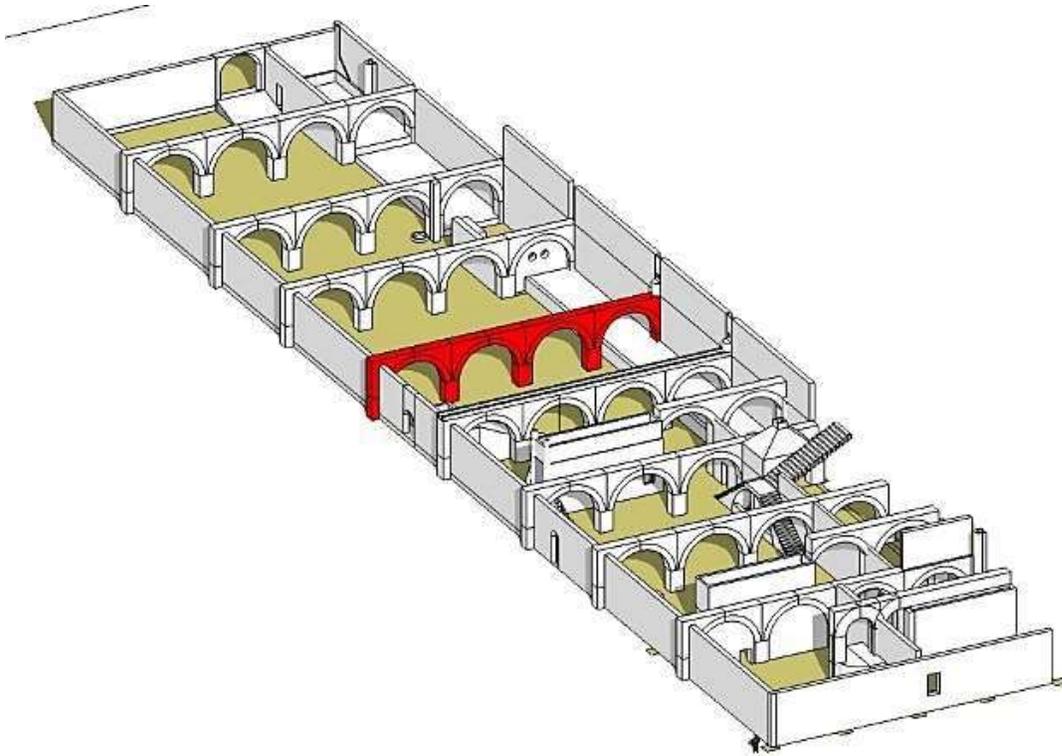
Figura 44. Sección número 1, acueducto de desagüe. Realización propia Sketchup 2017.

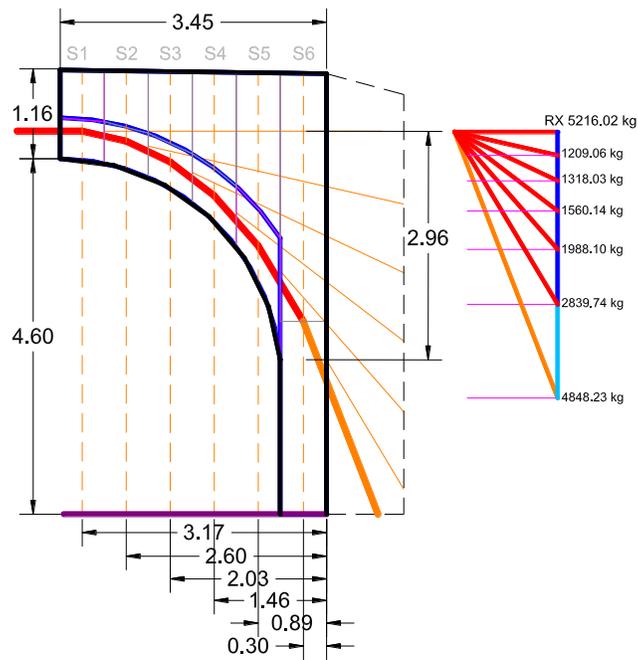
Figura 48. Línea de presiones acueducto 1. Elaboración propia AutoCAD 2017.

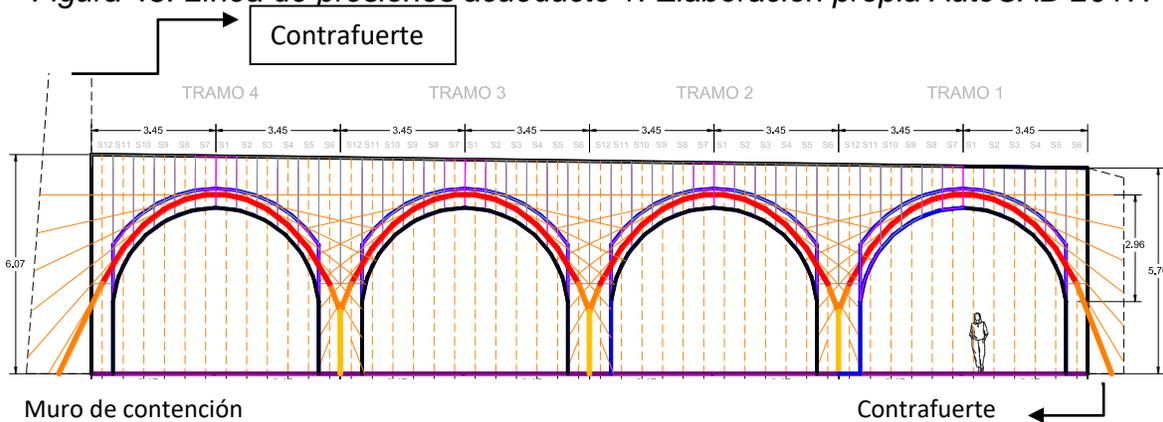
Figura 49. Desarrollo líneas de presiones acueducto 1. Elaboración propia AutoCAD 2017.

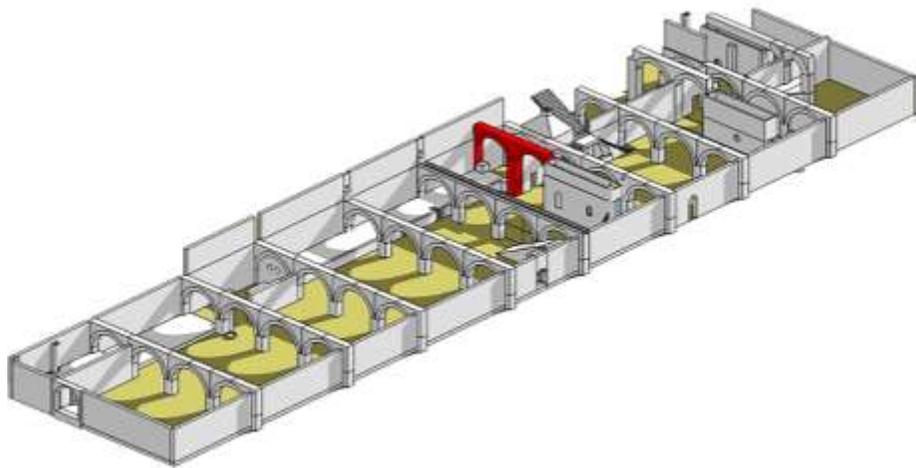
Figura 50. Sección de acueductos 2. Elaboración propia sketchup 2017.

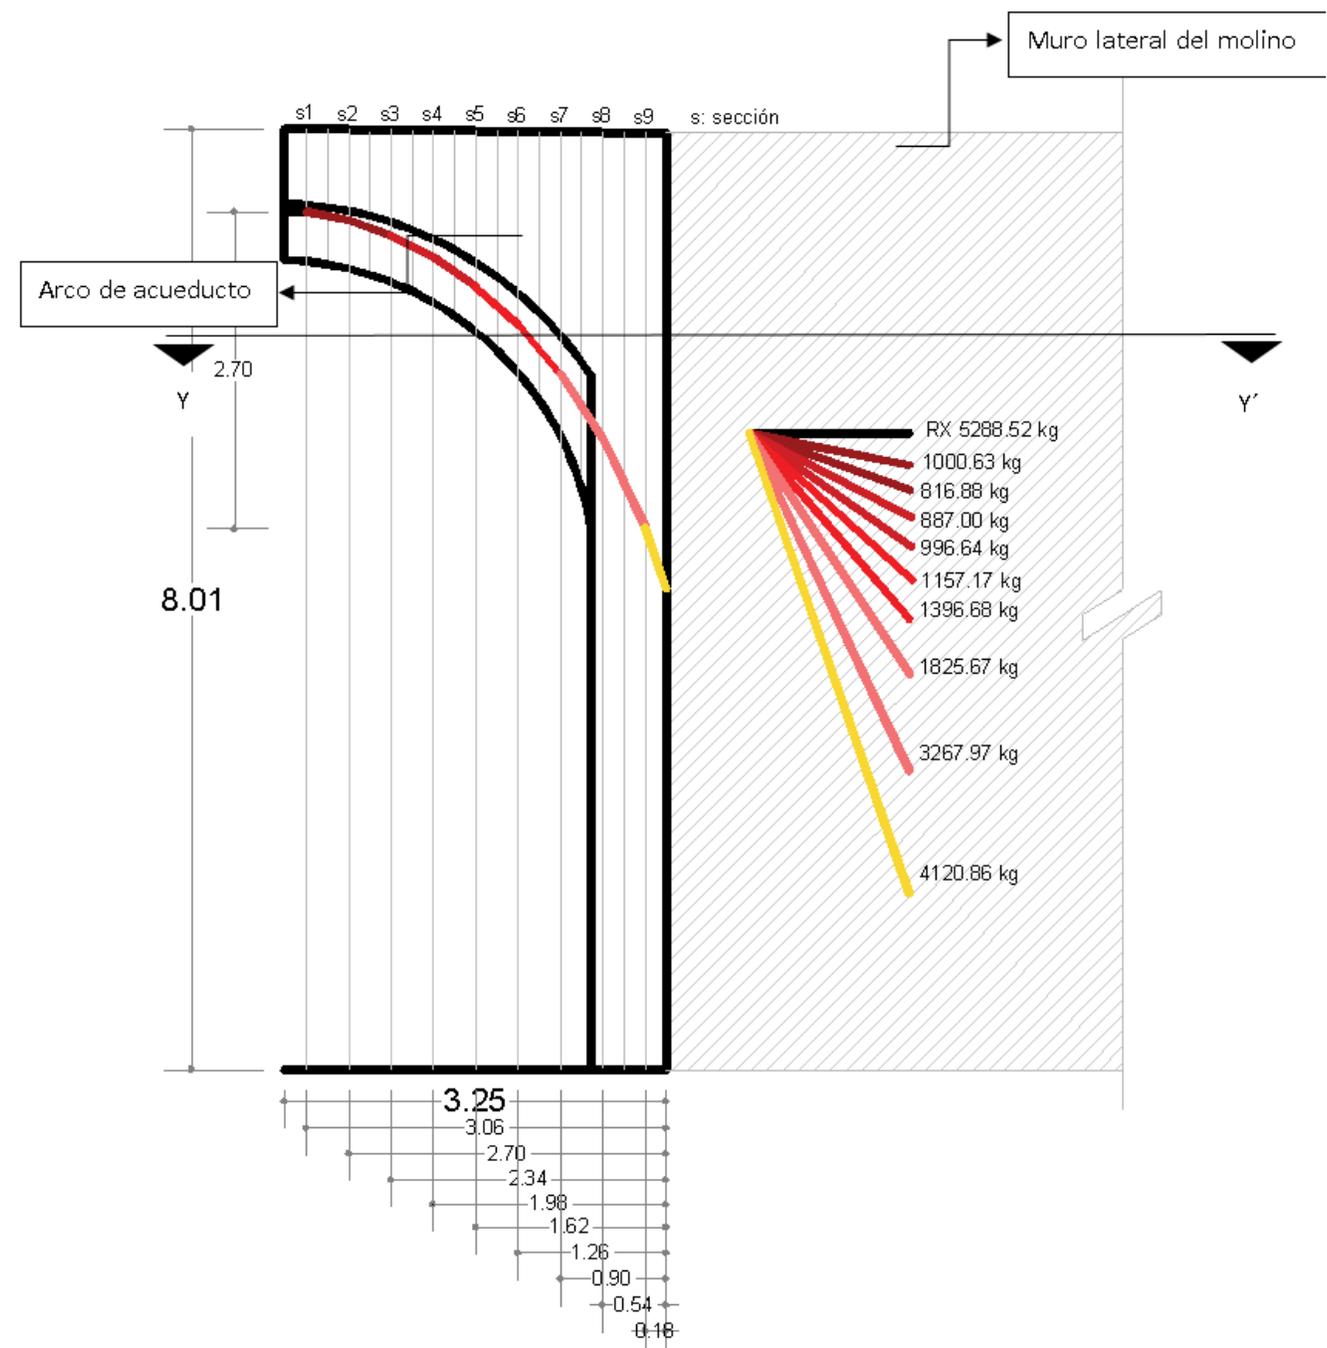
Figura 53. Línea de presiones de la mitad del arco, acueducto 2. Elaboración propia AutoCAD 2017.

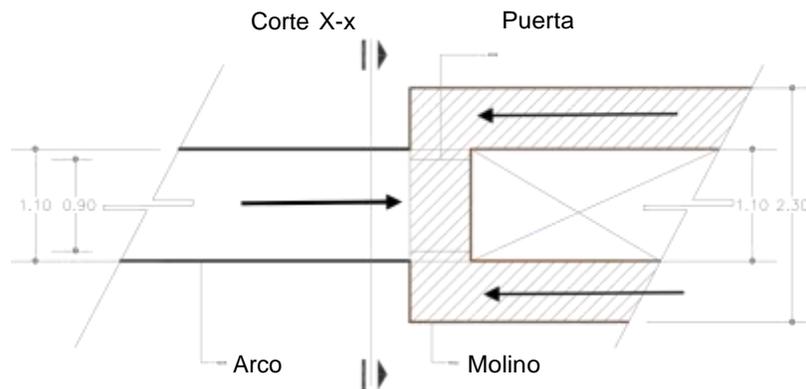
Figura 54. Y-Y'. Conexión de arco con muro de molino visto en planta. Elaboración propia AutoCAD 2017.

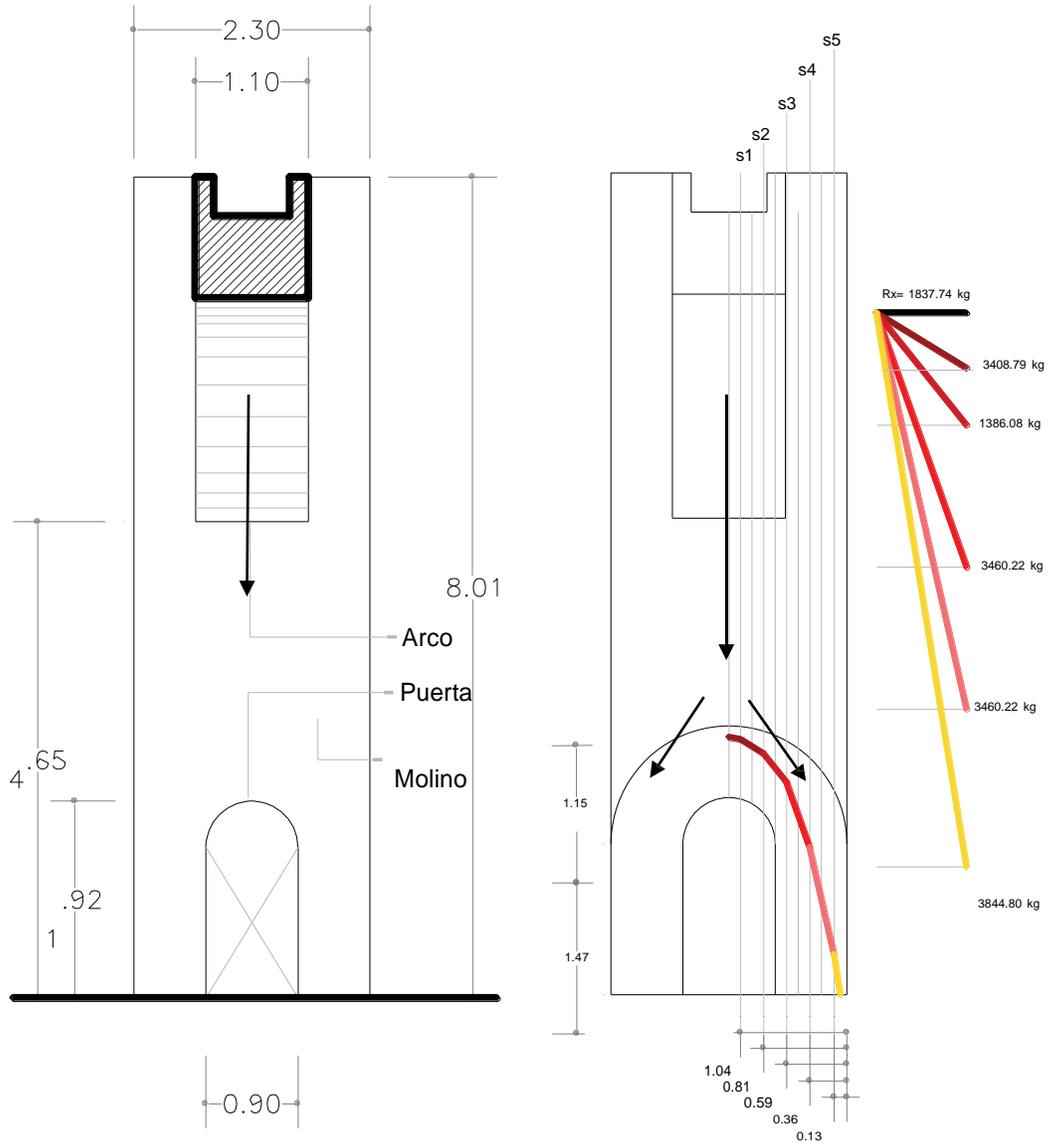
Figura 55. Corte X-X'. Línea de presiones en conexión de arco con molino.
Elaboración propia AutoCAD 2017.

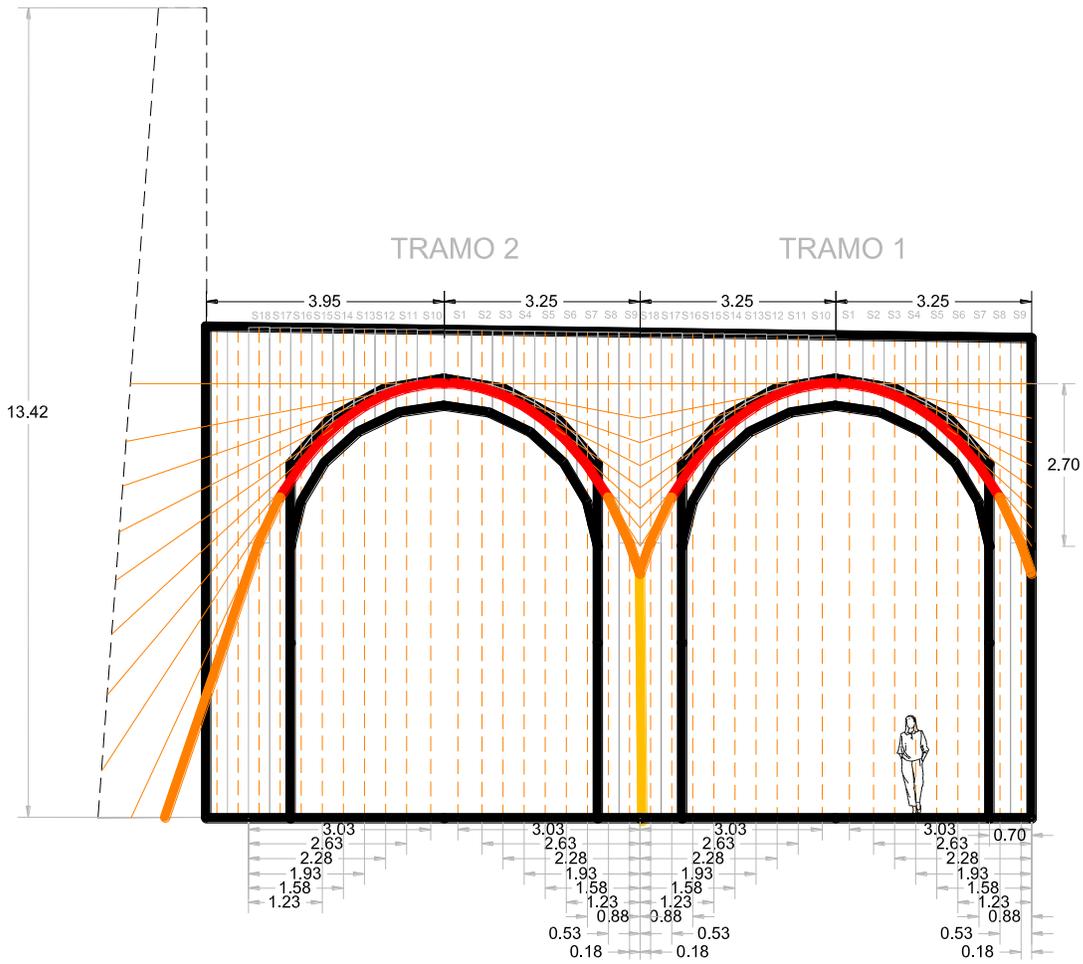
Figura 56. Desarrollo de la línea de presión a lo largo del acueducto 2. Elaboración propia AutoCAD 2017.

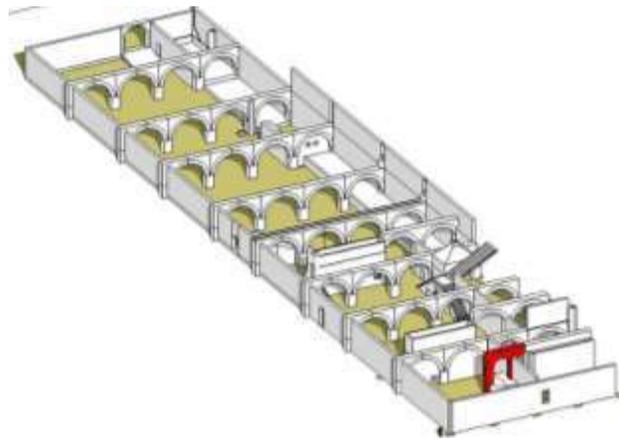
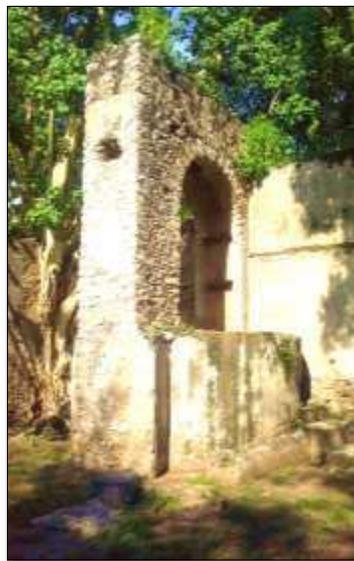
Figura 57. Sección 3, Noria. Foto y modelo Sketchup elaboración propia 2017.

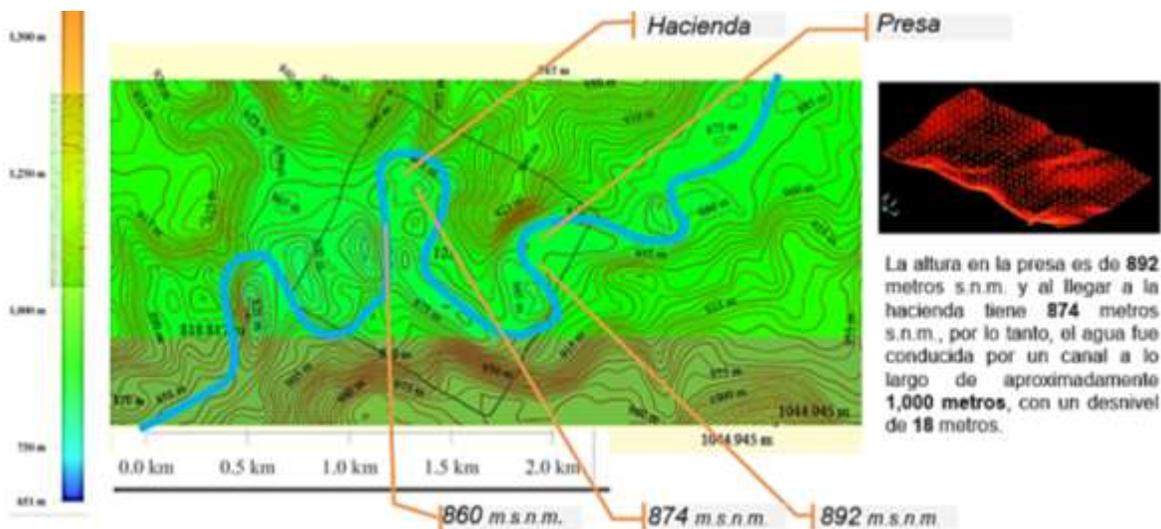
Figura 60. Curvas de nivel de la zona de estudio. Nivel de piso de hacienda, nivel de río en zona de hacienda y nivel de la presa. Elaboración propia Global Mapper 2016.

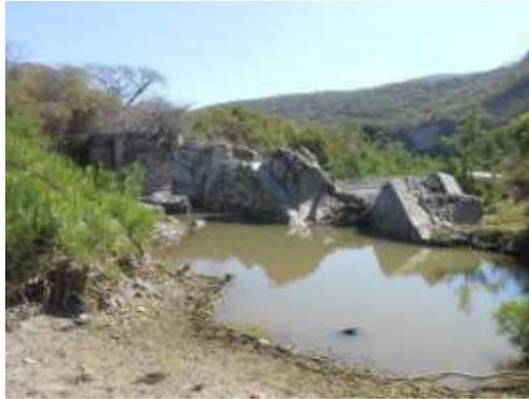
Figura 61. Acueducto derribado sobre el río. Foto propia 2017.

Existen daños y deterioros en la hacienda ocasionados por el intemperismo como las lluvias y vientos, además de eventos sísmicos de la región sur del estado de Morelos, con epicentros en radios cercanos al municipio de Tlaquiltenango, de magnitudes cercanas a 3.2 y 4.0 grados Richter. Además de sismos de mayor intensidad con epicentros en otros estados cercanos, que llegan a afectar las construcciones de esta zona del estado (S.S.N., 2015), como el registrado el 19 de septiembre de 2017. También hay daños que en mayor medida son producidos por el vandalismo del ser humano y su carente información sobre la importancia de estos monumentos históricos, creando una pérdida de identidad y valores de la sociedad (Fig. 61).

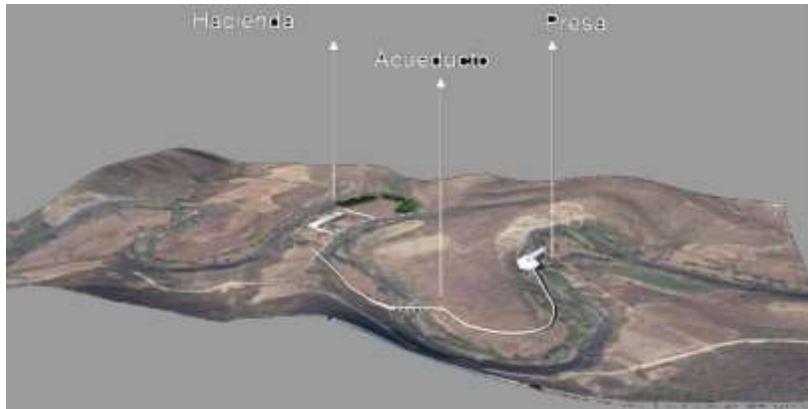
Figura 62. Puntos principales en la trayectoria del acueducto. Elaboración propia sketchup 2017.

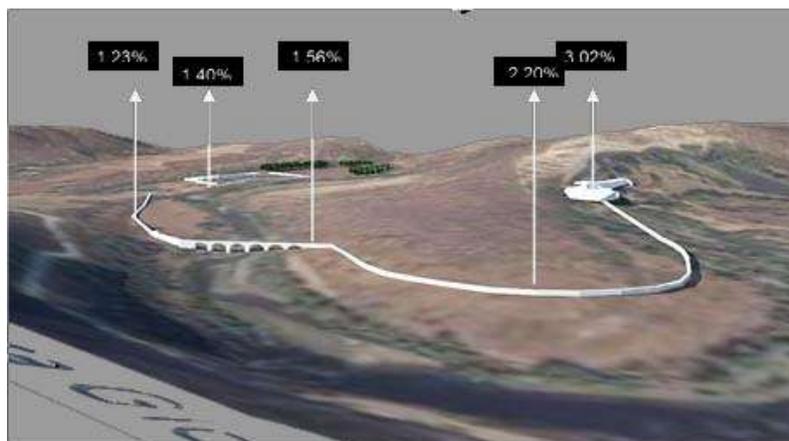
Figura 63. Pendientes obtenidas en varios puntos del acueducto principal. Elaboración propia sketchup 2017.

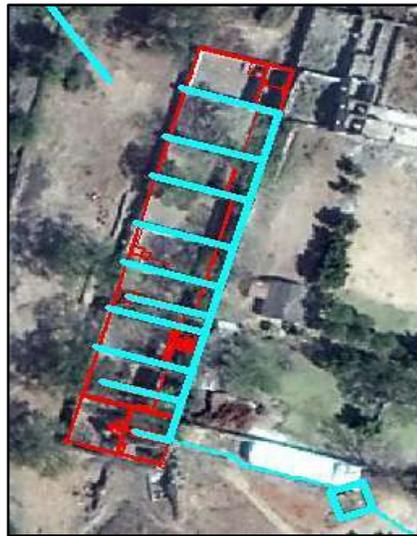
Figura 64. Azul, conducción de agua desde la cisterna. Rojo, construcción de patio de beneficio. Elaboración propia 2016.

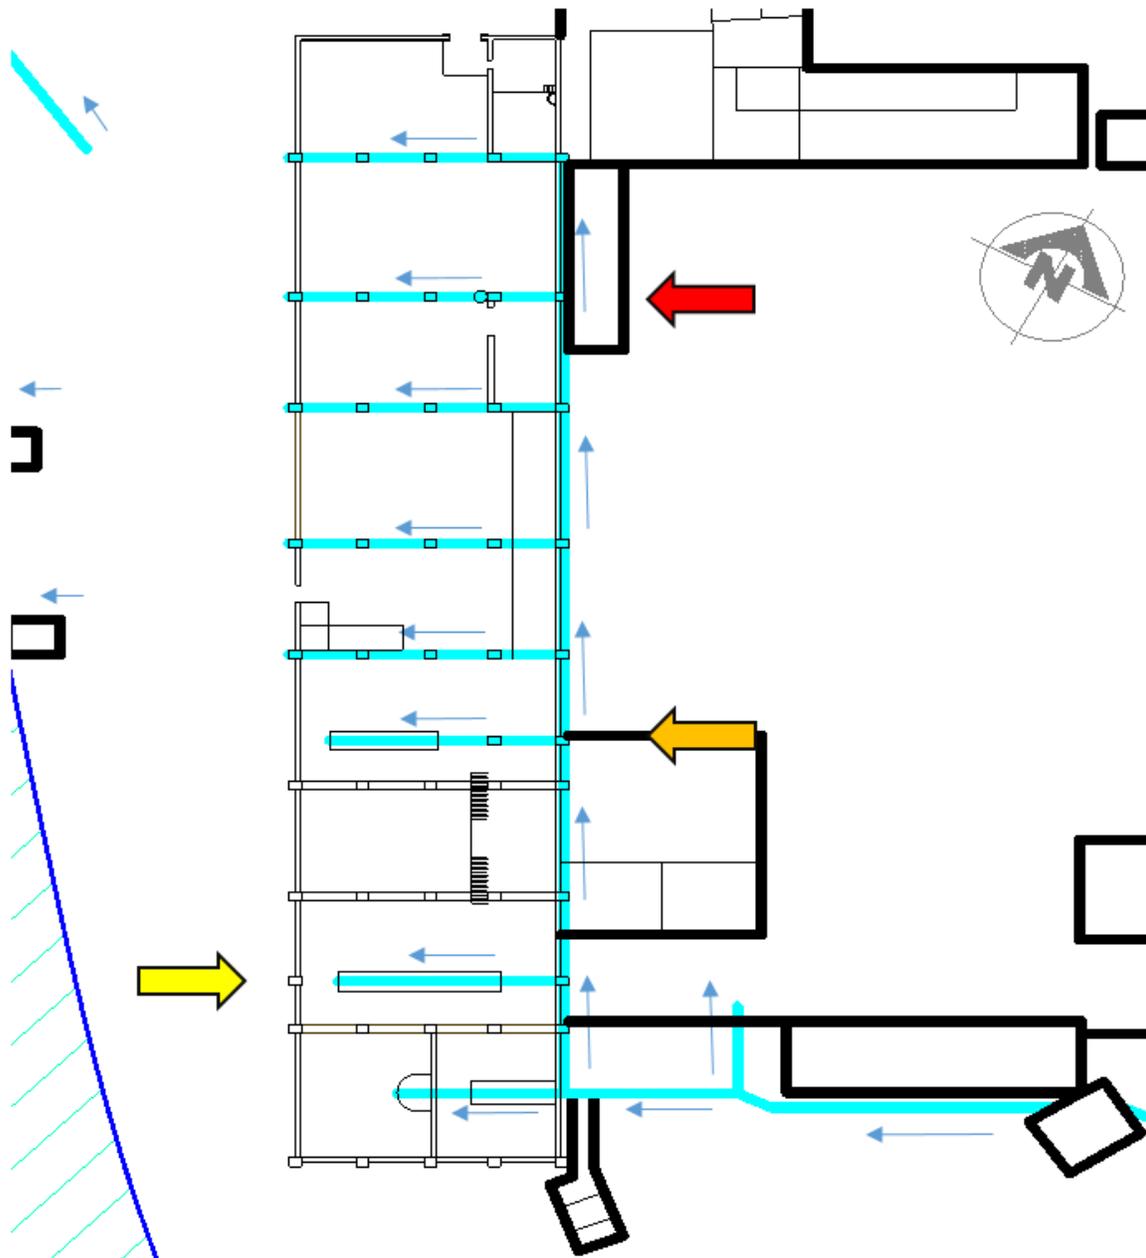
*Figura 66. Distribución de agua por acueductos, en el patio de beneficio.
Elaboración propia AutoCAD 2016.*

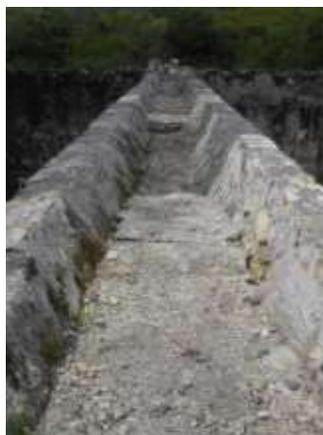
Figura 67. Reconstrucción de canales de conducción. Foto propia 2016.
