**Trazo y Proporción de la arquitectura religiosa del siglo XVI de  
Taxco de Alarcón, Guerrero y el conocimiento de sus sistemas  
constructivos y estructurales.**

Tesis para obtener el grado de:

Maestro en Estudios Territoriales, Paisaje y Patrimonio

Jesús Omar Bahena Gutiérrez

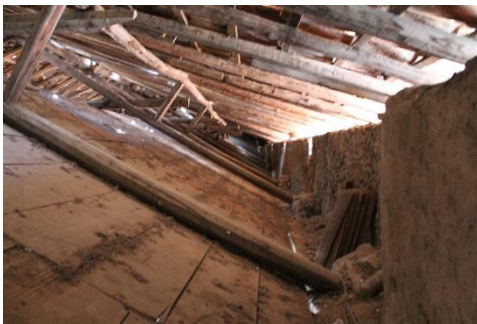
Figura: 8.- Cubierta con filtraciones de la capilla de San Nicolás Tolentino del Taxco el "Nuevo" Fotografía tomada por J. Omar Bahena Gutiérrez, 2017.

Como ejemplo, la capilla de San Nicolás Tolentino en Taxco de Alarcón, presenta problemas de conservación, como en su cubierta, existen filtraciones de aguas pluviales en el interior de la capilla, los muros de mampostería presentan erosión en las juntas de las piedras, y la pérdida del aplanado de los muros. También la capilla de Tecapulco, se encuentran en el interior ruinoso y el exterior con los problemas de erosión en los muros de mampostería, esto nos permite conocer los sistemas estructurales de ambas capillas.

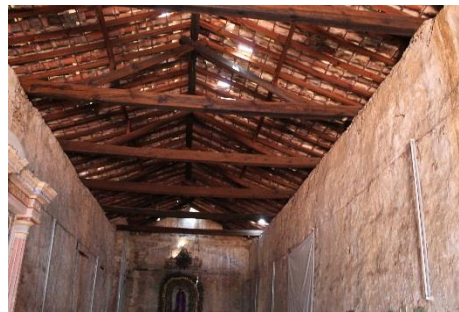
Figura: 9.- Cubierta con filtraciones de la capilla de Santa María de la Luz en Tecapulco. Fotografía tomada por J. Omar Bahena Gutiérrez, 2017.

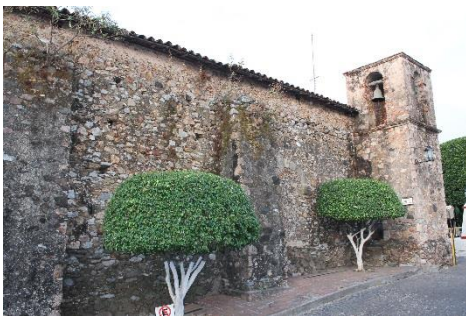
Figura: 10.- muros de mampostería con problemas de erosión y plantas parasitas de la capilla de San Nicolás Tolentino. Fotografía tomada por J. Omar Bahena Gutiérrez, 2017.

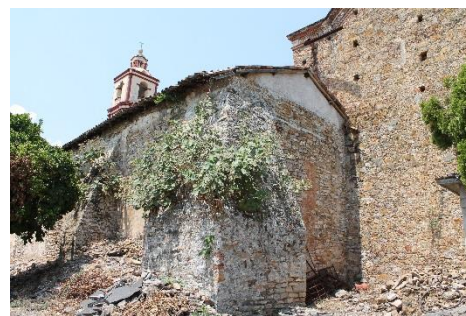
Figura: 11.- Muros de mampostería erosionados y plantas parasitas de la capilla de Santa María de la Luz en Tecapulco. Fotografía tomada por J. Omar Bahena Gutiérrez, 2017.

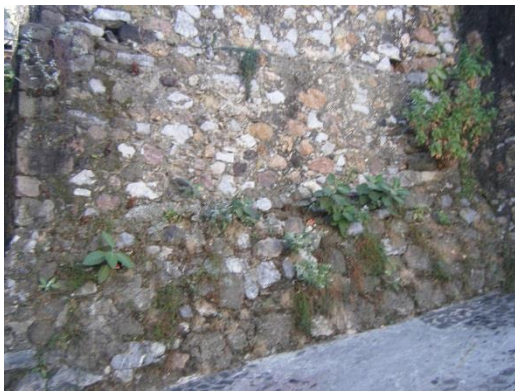
Figura: 12.- Capilla de San Nicolás Tolentino, Erosión en muros de mampostería y plantas Parasitas. Fotografía tomada por J. Omar Bahena Gutiérrez, 2017.

Los problemas más frecuentes que presentan son por factores naturales en las capillas, son la pérdida de aplanados en muros de mampostería. Erosión en las juntas de mampostería, vegetación parasita en muros de mampostería y contrafuertes, plantas con una raíz profunda que tienden a abrir la mampostería y debilitar los muros de los edificios. Problemas de grietas en muros por los movimientos sísmicos, ya que es un lugar sísmico en el que se encuentran las capillas. En la siguiente figura se muestran los problemas que presentan las capillas.

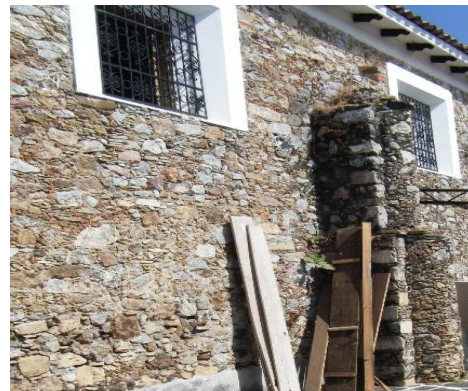
Figura: 13.- Capilla de San Miguel Arcángel, No es muy frecuente el problema de plantas parasitas. Fotografía tomada por J. Omar Bahena Gutiérrez, 2017.

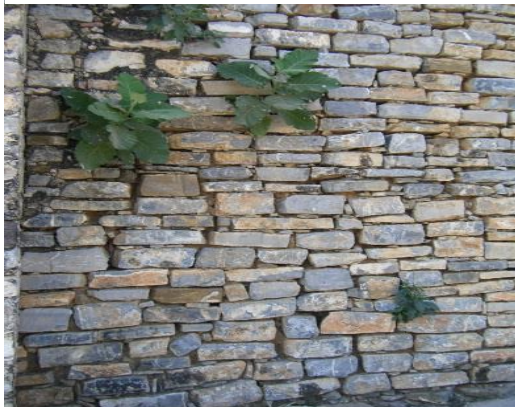
Figura: 14.- Capilla de Taxco el viejo, Erosión en muros de mampostería y plantas Parasitas. Fotografía tomada por J. Omar Bahena Gutiérrez, 2017.

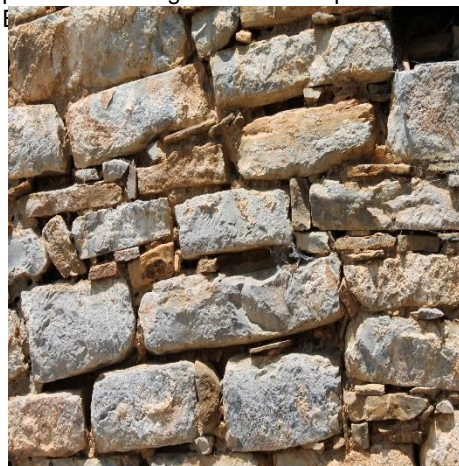
Figura: 15.- Capilla de Tecapulco, Santa María de la luz, Erosión en muros de mampostería y plantas Parasitas. Fotografía tomada por J. Omar Bahena Gutiérrez, 2017.

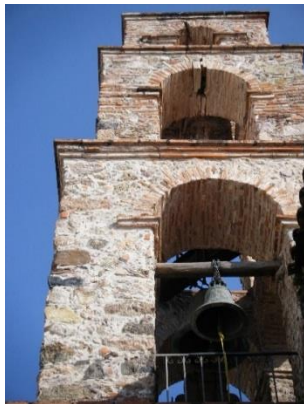
Figura: 16.- Capilla de la Santísima Trinidad, principales problemas en la torre, perdida de elementos en el arco de medio punto. Fotografía tomada por J. Omar Bahena

Los principales deterioros de las capillas presentan en las torres de los campanarios, en los arcos de medio punto, inestabilidad en los ladrillos de los mismos como en la capilla de La santísima trinidad, en la de San Nicolás y la de San Miguel. Presentan problemas de Agrietamiento en muros laterales.

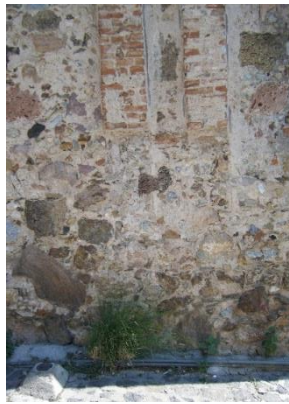
Figura: 17.- Capilla de San Nicolás Tolentino, pérdida de las pilastras en la portada principal. Fotografía tomada por J. Omar Bahena Gutiérrez, 2017.

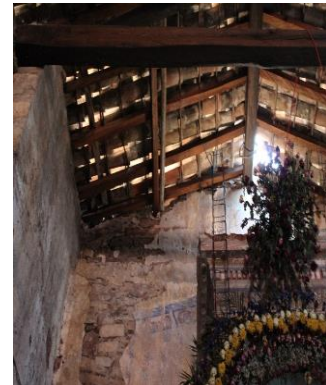
Figura: 18.- Capilla de Tecapulco, principales filtraciones y deterioros en el interior, intervenciones por los pobladores, con materiales modernos. Fotografía tomada por J. Omar Bahena Gutiérrez, 2017.

En el interior como la capilla de Tecapulco presenta un abandono con el cual se perdió el coro alto de la capilla, deterioro en los muros laterales, y el altar, problemas en la cubierta. Perdida de teja de barro la cual entra el agua pluvial al interior a la capilla existiendo humedad y ocasionado deterioros. La capilla de San Nicolás Tolentino en su portada principal el deterioró y perdida de la pilastras en el frontón de la fachada, deterioro en puerta principal y piso de loseta de barro. En la siguiente figura se muestran de los principales daños y deterioros que presentan las cinco capillas de estudio.

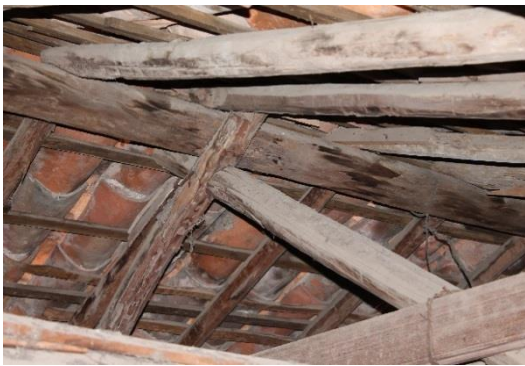
Figura: 31.-Interior de la cubierta de madera, de talle de las vigas. Foto, J.O.B.G. 2017

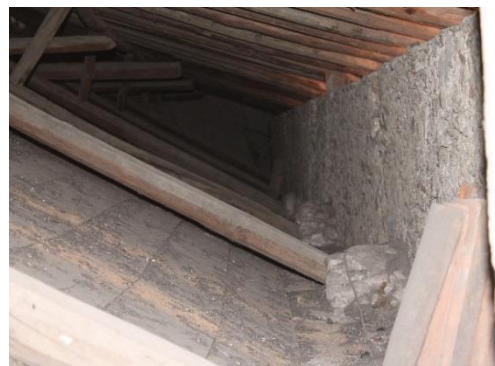
Figura: 32.- De talle del empotramiento de los tirantes de madera Foto, J.O.B.G. 2017

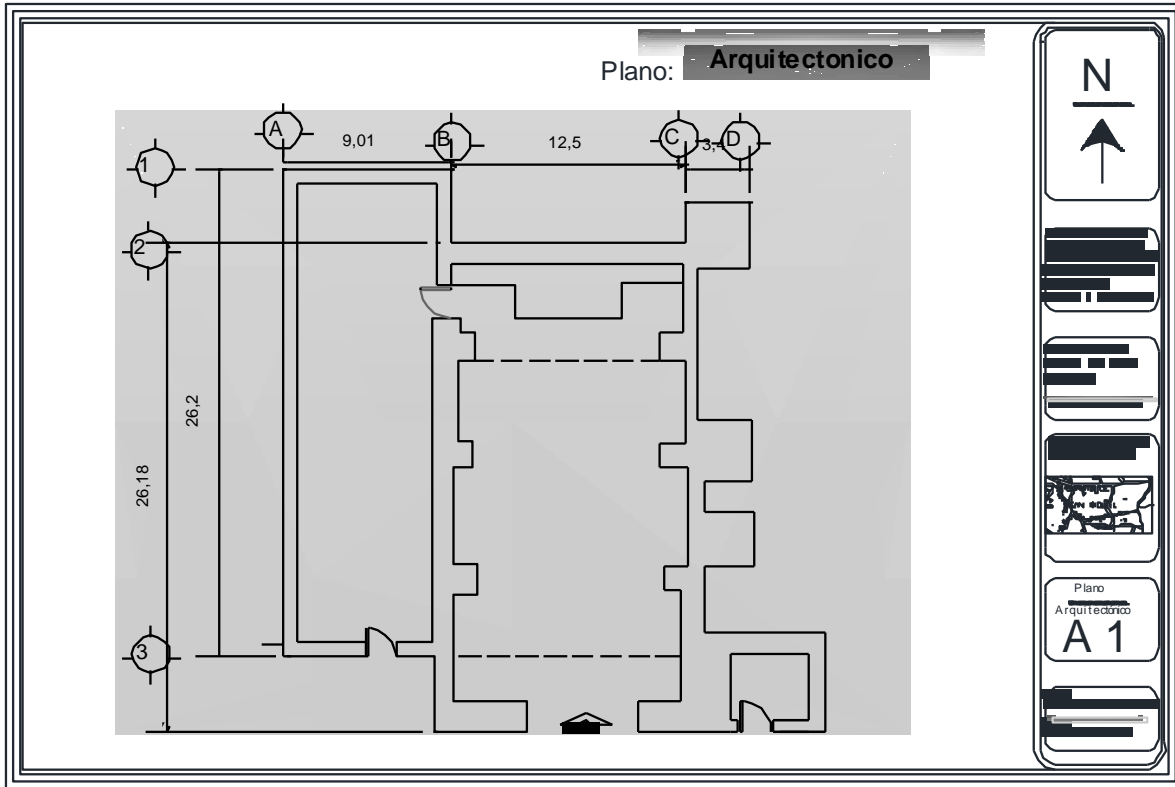
### 6.1.2 Planos Arquitectónicos de la capilla del Señor de Ojeda

Nota: En la planta arquitectónica no todo es a 90 grados solo esta dibujado de esta manera por cuestiones en la representación gráfica pero en cada costado de la capilla no es posible determinar el desfase que tiene en las esquinas porque se encuentra intervenida.

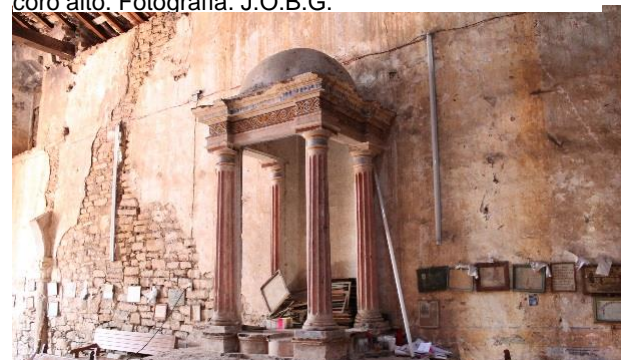
Figura: 63 interior, vista del deterioro en que se encuentra. Fotografía. J.O.B.G.

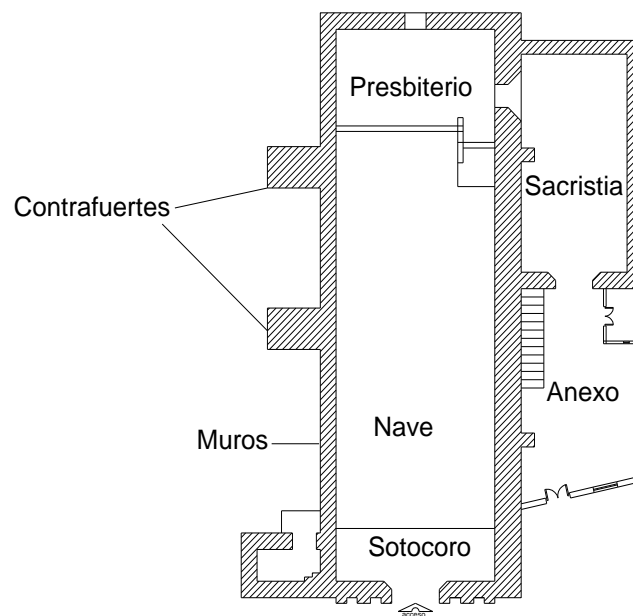
Figura 84.- planta arquitectónica de la capilla de San Nicolás Tolentino y la tipología arquitectónica típica de las demás capillas de estudio.

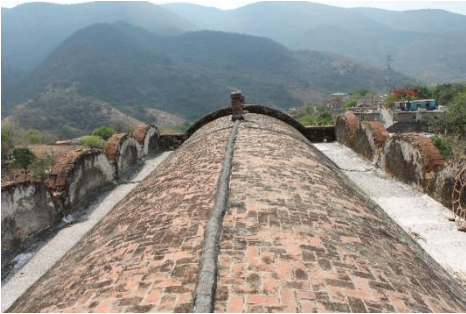
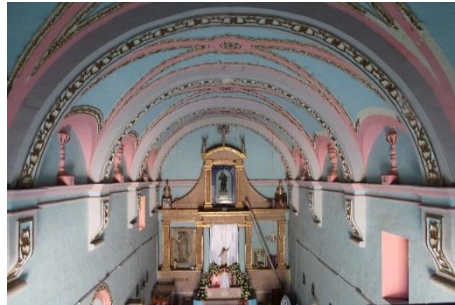
Figura. 91- bóveda de cañón corrido de la capilla de San francisco de Asís

La bóveda de la capilla de San Francisco de Asís (Figura. 54) es de cañón corrido, es la única capilla que tiene una cubierta de esta característica, este sistema constructivo consistía en la alineación de arcos de medio punto a lo largo longitudinal de la nave. De tal manera que en la capilla el peso de la bóveda de cañón corrido es distribuido sobre los muros y los arcos con pilastras, muestras que sobresalen del paño de los muros y funcionan como cimbra permanente mente sobre las cuales descargan el peso de la bóveda (Laura).

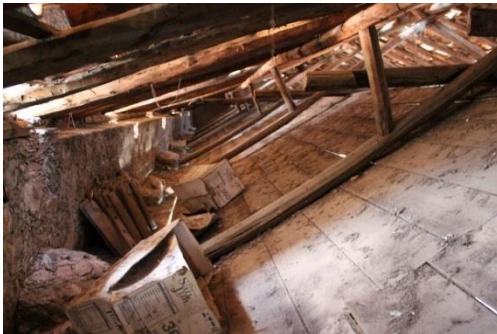
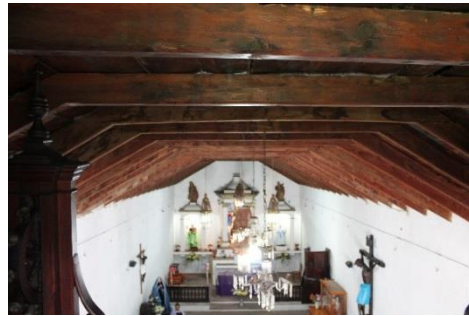
Figura. 92.- armadura de madera y en su interior una cubierta de artesanado de madera.

La capilla de San Nicolás Tolentino y la de la Santa María de La luz cuentan con una cubierta de armadura primitiva realizadas para obtener techos inclinados y así poder reducir la flexión en los elementos estructurales de las techumbres. Crearon estructuras triangulares con postes y diagonales intermedios que trabajan en compresión para evitar problemas en las uniones, en donde las vigas son colocadas transversal o paralelamente en el eje de la nave. Solo la capilla de San Nicolás Tolentino (figura.55) tiene una cubierta de artesanado de madera que es un plafón que cubre la vigería del siguiente techo. Y la capilla de la Santa María de La luz (figura. 56) es una cubierta de armadura muy simple en donde no tiene acabado en su interior.

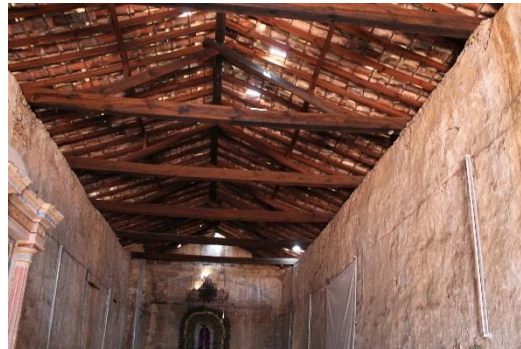
Figura. 93.- Armadura de madera con teja rojo recocido.

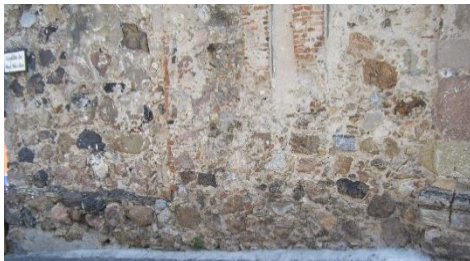
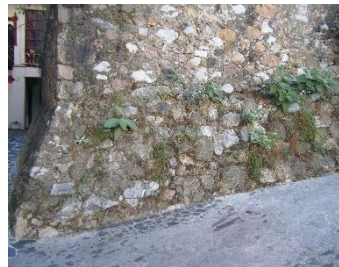
**Figura:** 96 cimientos sobre sale del muro. En la capilla de San Nicolás Tolentino. Autor JOBG, Año. 2017

Los criterios que menciona Andrés de San Miguel, indican que estos dimensionamientos se fueron modificando, en la medida que los constructores religiosos se iban familiarizando con las características de la resistencia del terreno. Con lo que se observa en las capillas sobre sale el ancho del cimiento de mampostería y sobre sale en el nivel del piso. Con estos datos obtenidos documental y observación nos permite realizar hipotéticamente que los cimientos utilizados en las construcciones de las capillas religiosas de Taxco de Alarcón, son de cimientos corridos para muros, estos están constituidos con diferentes tamaños de piedras y con juntas de mortero cal y barro. Se observa fotográficamente que en las capillas de San Nicolás Tolentino, Santísima trinidad y San Miguel Arcángel, se puede apreciar los arranques de los muros y siendo más anchos los cimientos que los muros (imagen. 96) la fabricación de estas cimentaciones corridas para muros, con un elemento rectangular, esto se desplantaba sobre la capa resistente.

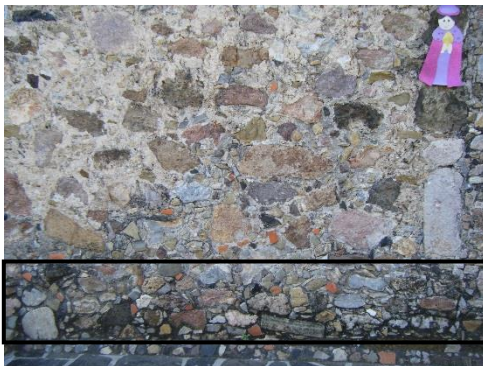
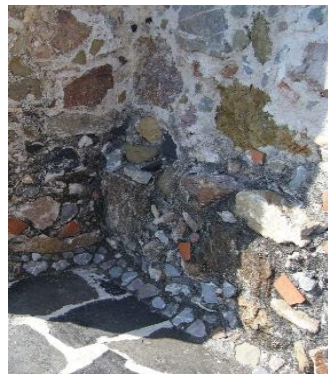
**Figura:** 97.- cimientos más anchos que los muros en la capilla de la Santísima Trinidad. Autor JOBG, Año. 2017

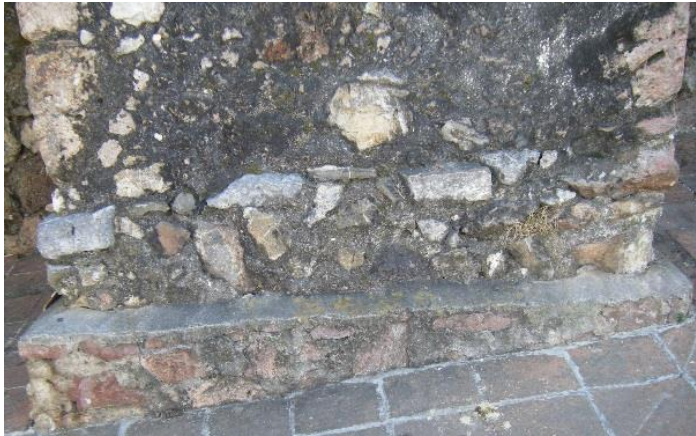
Figura: 98.- zapatas aisladas de la capilla de San Nicolás Tolentino. Autor JOBG, Año. 2017

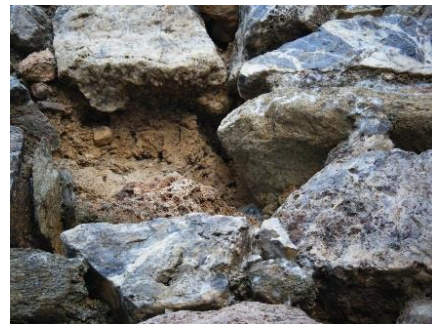
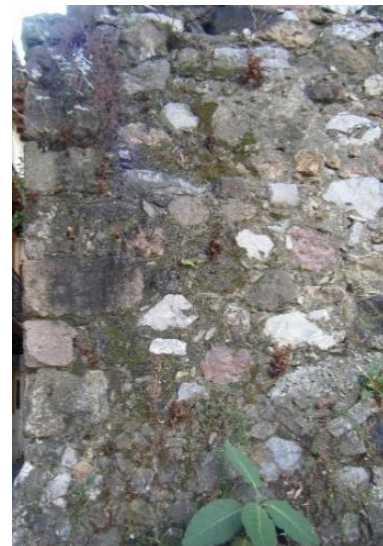
Figura: 99.- Muros de mampostería, y diversos tipos de piedras que se encuentran en la Capilla de San Nicolás Tolentino. Autor JOBG, Año. 2017

En las capillas de Taxco el nuevo, muestran principalmente las características mencionadas anteriormente. La capilla de San Nicolás Tolentino, se analiza el muro norte (Muro Figura 99) los materiales que componen la mampostería de los muros de la capilla son diversos, entre ellos piedras de texcal, cantera. Principalmente en los trabajos realizados con la cantera con mayores dimensiones se encuentran en esquinas de los muros, en unas ventas tapiadas que se encuentran en el muro sur y otra en el muro este, también una puerta tapiada en el muro norte, y estos elementos aparecen rematados con arcos de medios puntos y dovelas de canteras. En algunos muros de mampostería como el que mencionamos se encuentran algunas piedras con menores dimensiones que están conformadas con las de mayores dimensiones estas están asentadas con mortero de cal.

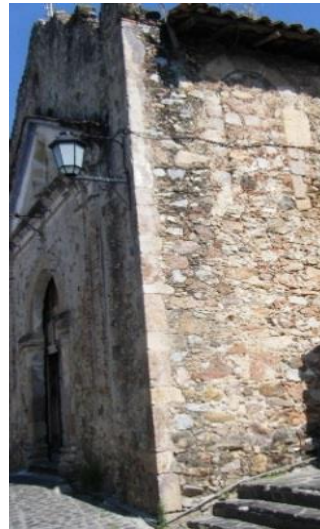
Figura: 100.- Reforzamiento en los externos con sillarías de piedra<sup>2</sup>, en la capilla de San Nicolás Tolentino. Autor JOBG, Año. 2017

La mampostería del muro 8( Figura 100) son de gran espesor y está conformada en forma ordinaria, también se encuentra un aparejo de piedras pequeñas en el muro sur, en la mayoría de los muros que conforman la capilla se encuentran sin aplanar, solo en la fachada principal se muestran unas pequeñas partes del aplanado original. Por otra parte los muros presentan unas dimensiones de un ancho de 1 cm, con una altura de 6.74 con una longitud de 21.2, los muros están asentados con mortero de cal y lodo con unas juntas de 9 cm, 6cm y de 5 cm, se encuentran muy erosionados, en los extremos de los muros están reforzados con sillerías de 19 cm de largo por 32 cm de ancho algunos y otros de 17 cm de largo por 36 cm de anchos.

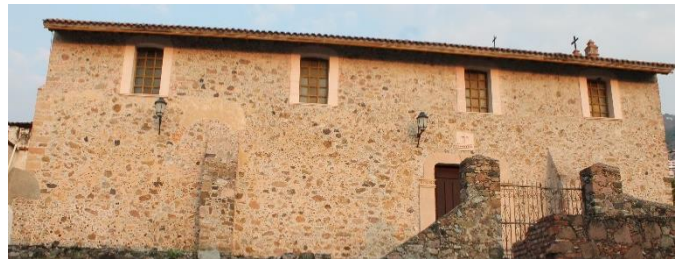
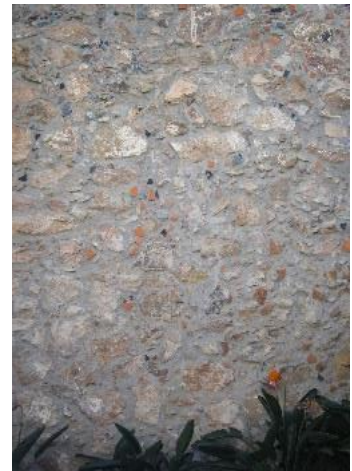
Imagen: 101.- Muro de mampostería aparejada de la capilla de la Santísima Trinidad Fotografía y dibujo Autor JOBG, Año. 2017

En la capilla de la Santísima Trinidad se ubica en la zona histórica de Taxco el nuevo, Se analiza el muro este (figura 101) los principales elementos que componen la mampostería de la capilla son piedras de cantera, texcal. La mayoría de las dimensiones de las piedras de texcal son de gran tamaño, como también algunas de cantera. Estos elementos los podemos encontrar en lagunas esquinas de los muros, como también en los contrafuertes, los muros se encuentran combinados con algunas pequeñas dimensiones de piedras que los conforman. Por otra parte los muros se encuentran sin aplanar, también se encuentran en el muro este una ventana tapiada. Por otra parte los muros presentan unas dimensiones de .70 cm y una longitud de 18.72 con una altura de 8.57 los muros de la capilla están asentados con mortero de cal. Tiene unas juntas de que varían de 3cm, 8 cm ,4 cm. Los muros se encuentran reforzados con sillería de piedras algunos con dimensiones de 24cm de alto por 36 de largo y otros de 30 cm de alto con 25 de ancho son muy variadas las dimensiones de las piedras ya que no son labras. Los muros de la capilla se encuentran intervenidos ya que muestran un “*rajueliado en ellos*”.

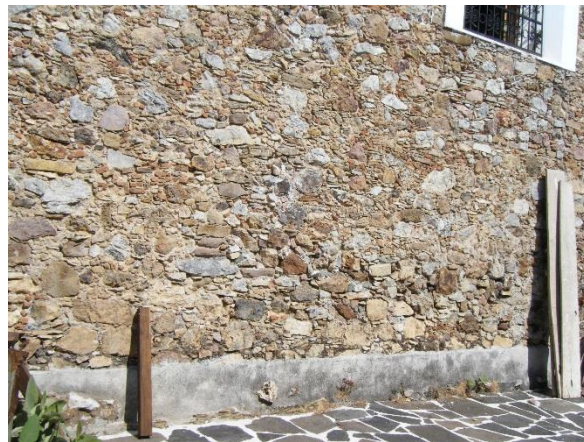
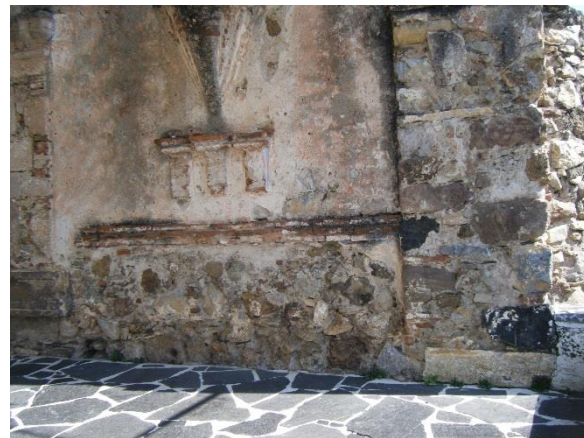
Imagen: 102.- Muro de mampostería aparejada de la capilla de la San Miguel Arcángel Fotografía y dibujo Autor JOBG, Año. 2017

La capilla de San Miguel Arcángel, pertenece al centro histórico de Taxco el nuevo, Los principales elementos de mampostería ( imagen 102, muro 1) de los muros de la capilla son ordinarios, entre ellas se encuentran piedras de cantera, texcal, la mayoría de ellas se encuentran con mayores dimensiones principalmente en las esquinas de los muros, como en el centro de los muros estas están asentadas con mortero de cal, algunas de ellas presentan dimensiones pequeñas que conforman estos muros, sus muros son de dimensiones de 1m de ancho. La fachada principal presenta un muro de gran espesor, el resto de los muros de la capilla se encuentran expuestos (muro 2) solo en la fachada principal se encuentran algunas partículas de aplanados originales, realizada a base de cal. Por otra parte el muro sur presenta con tres ventas con abocinados.

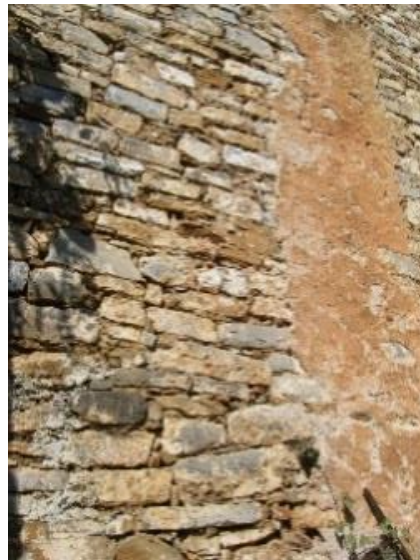
Imagen: 103.- muros de mampostería. Capilla de Tecapulco, Santa María de La luz. Autor JOBG, Año. 2017

La capilla de la Santa María de la Luz se ubica en la comunidad de Tecapulco, se analizan los muros de lado sur (imagen 103) los principales componentes de los muros de la capilla son de diversas dimensiones, entre ellas encontramos piedras de tescal, braza. La mayoría de las piedras se encuentran de mayores dimensiones y algunas de ellas más pequeñas. Las principales dimensiones de los muros son de ancho de .88 cm con una longitud de 31.7 cm con una altura dentro de la nave de 6.85m, es construido con piedras de la región, las dimensiones de las piedra se ubican con unas dimensiones de 9cm de alto con una longitud de 46 cm, son muy variadas las dimensiones de las piedras, con una junta de 5 cm. Por otra parte las juntas presentan una separación de 5 cm, están asentadas con mortero de cal. El procedimiento en la construcción de estos muros es colocado a plomo, las dimensiones de las piedras varían, pero se muestran algunas pequeñas para nivelar los muros.

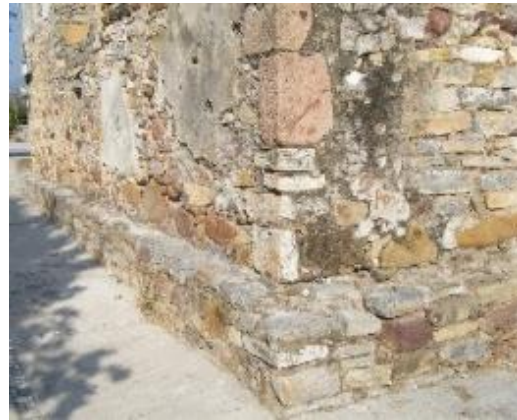
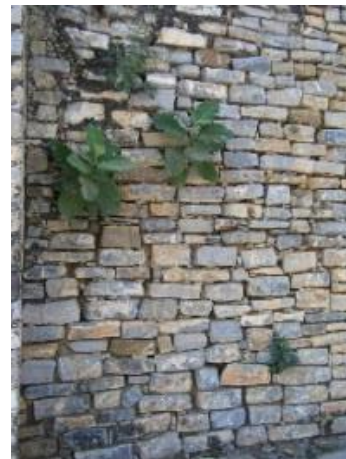
Primer Muro  
Segundo Muro

Imagen: 104.- muros de mampostería y sillares de piedras de refuerzo en muros de la capillas de san francisco de asís. Autor JOBG, Año. 2017

En la capilla San Francisco de asís se ubica en el primer asentamiento de Taxco el viejo. Los principales elementos que componen la mampostería de los muros (imagen 104) de la capilla son diversos; entre ellos se encuentran piedra braza, de cantera, una mampostería ordinaria, entre ellas se encuentran piedras irregulares estos son asentados con mortero de cal y barro, las principales dimensiones de los piedras varían de los 39cm de largo por 14 cm de alto, unos de 12cm de largo por 6 cm de alto, 14 cm de alto por 51 cm de largo, con unas juntas de 2.5cm de separación, los refuerzos de las esquinas de los muros son de sillares una puestas en vertical con unas dimensiones de 50 de alto y de ancho de 12cm y otros de 46 de alto con 29 de ancho, varían las dimensiones. En otra parte los muros (segundo muro) se encuentran expuestos, algunos muros presentas una pequeñas partículas de aplanados realizados de a base de cal.

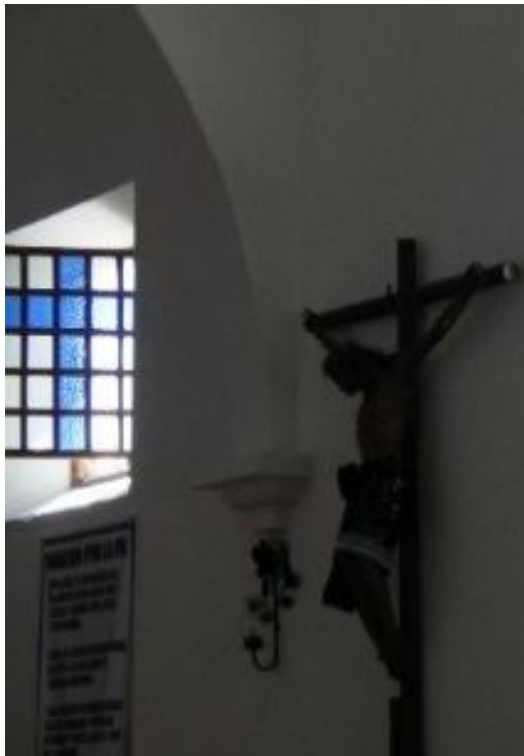
Imagen: 105.-Pilastras en la capilla de San Miguel Arcángel. Autor JOBG, Año. 2017

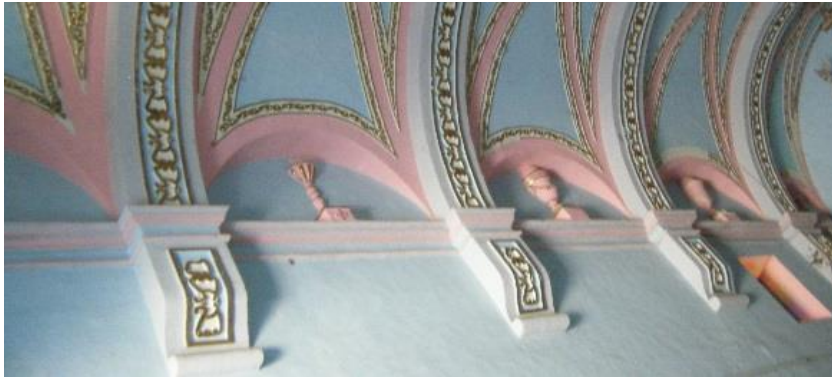
Figura: 106 Impostas de la capilla de San Francisco de asís en Taxco el viejo.

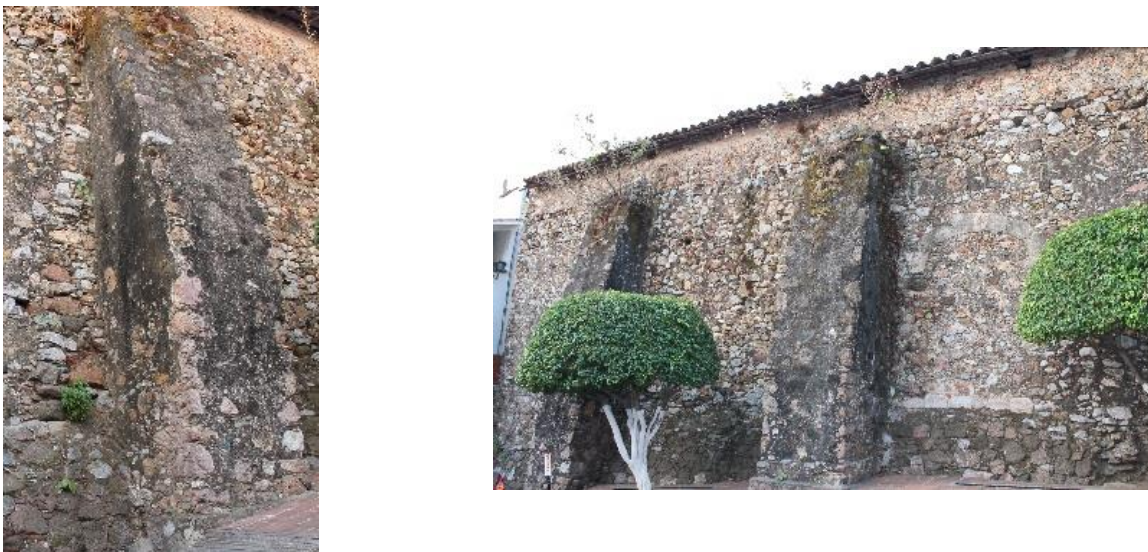
Figura: 107.- Contrafuertes de la Capilla de San Nicolás Tolentino en Taxco el Viejo. Autor JOBG, Año. 2017

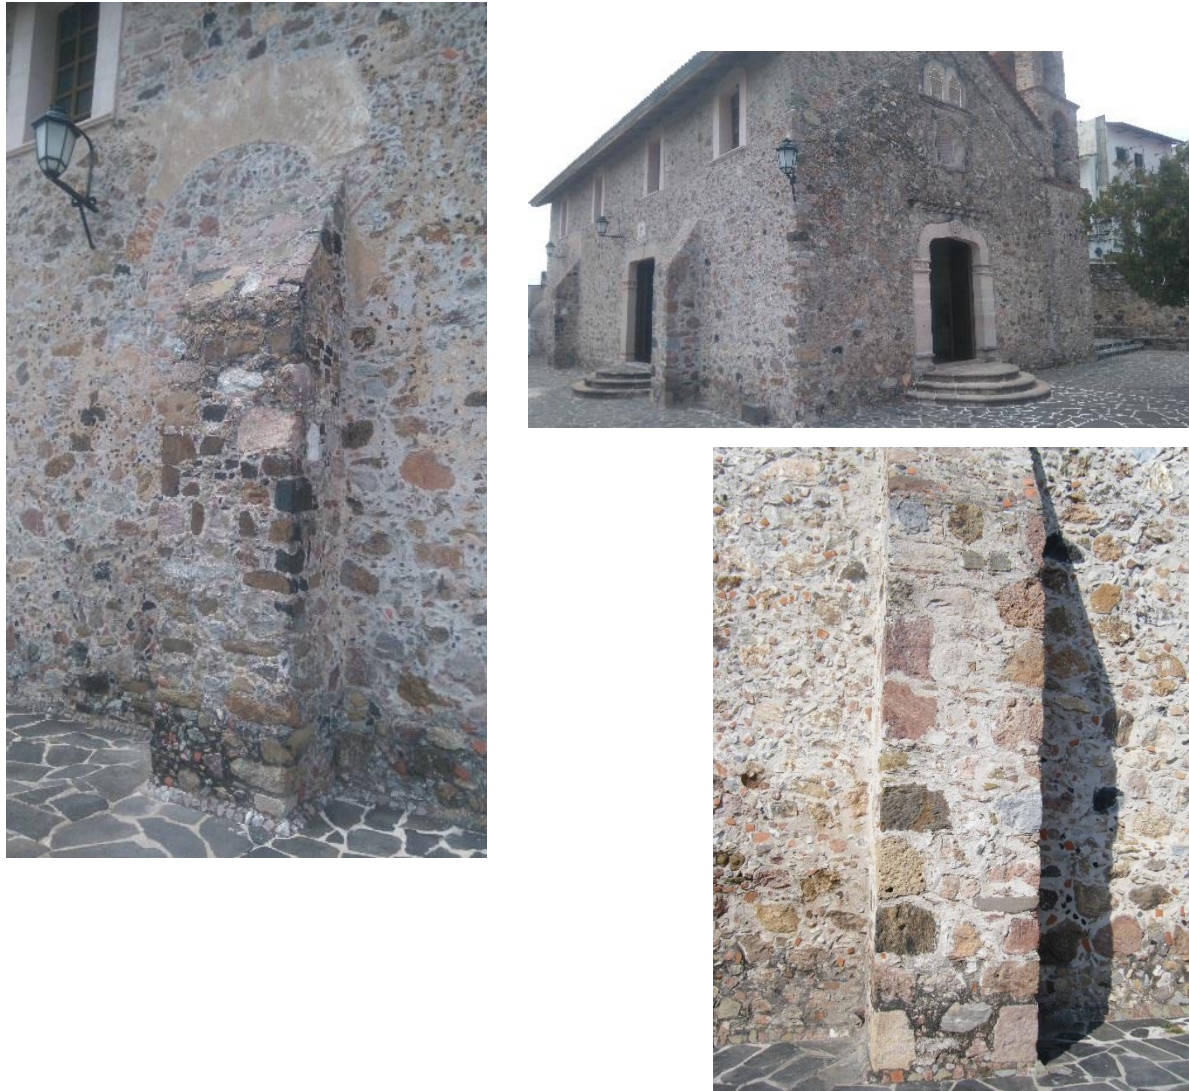
Figura: 108.- Contrafuertes de la capilla de Santísima Trinidad en Taxco el nuevo. Autor JOBG, Año. 2017

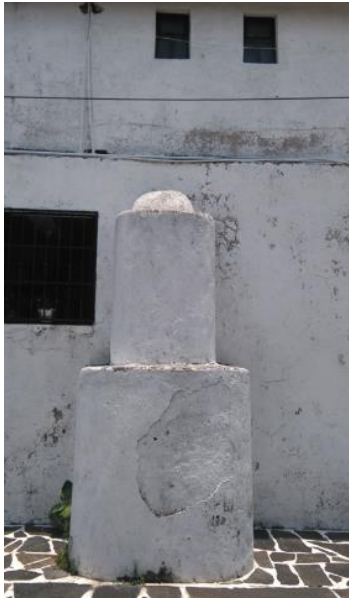
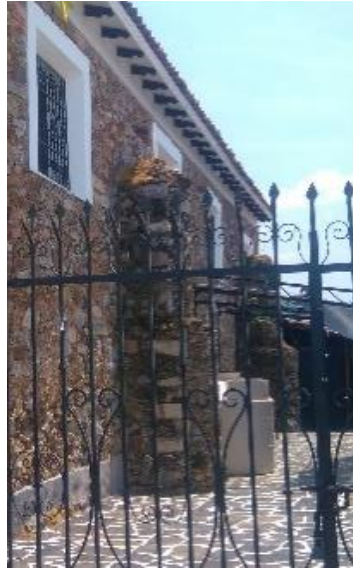
Figura: 109.-Detalle de contrafuerte y croquis de la capilla de San Miguel Arcángel en Taxco el nuevo. Autor JOBG, Año. 2017

capillas los contrafuertes del muro lateral norte se encuentran revestidos y probablemente de concreto, y los del lado del muro sur se encuentran expuestos, esto nos permite conocer como están conformados, a pesar de su forma curveada tiene unos refuerzos en las esquina (figura 109) se muestran que estos contrafuertes son originales a la época de construcción porque tienen otra forma distinta a el lado norte de los muros.

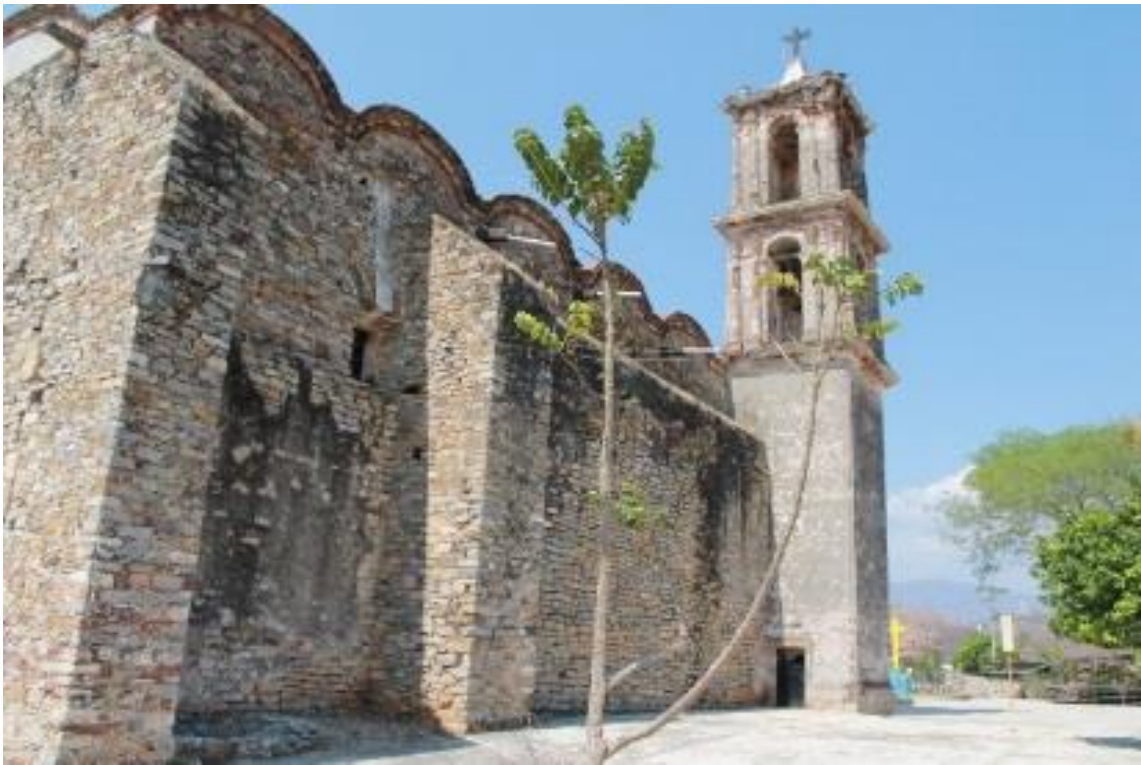
Figura.110.- Contrafuertes de la capilla de San Francisco de Asís en Taxco el Viejo. Autor JOBG, Año. 2017

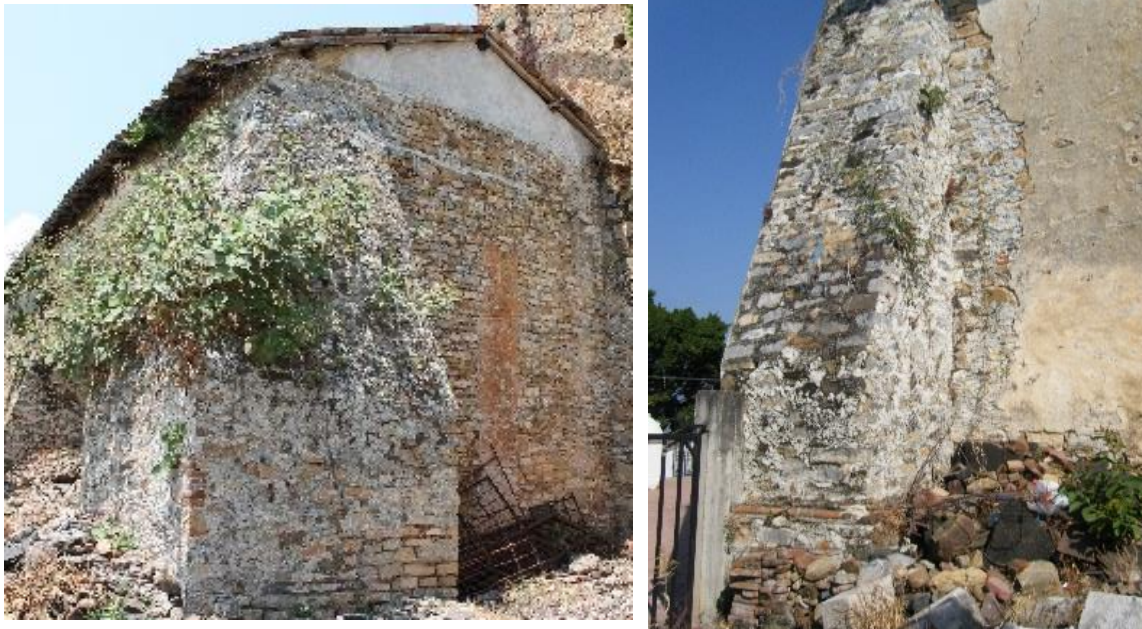
Figura: 111.- Contrafuertes de la capilla de Santa María de la Luz en Tecapulco. Autor JOBG, Año. 2017

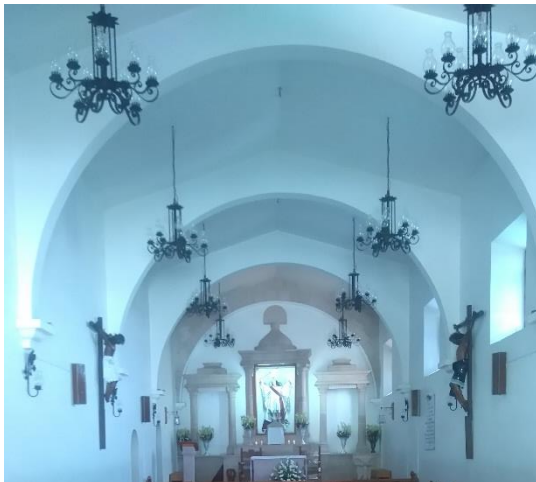
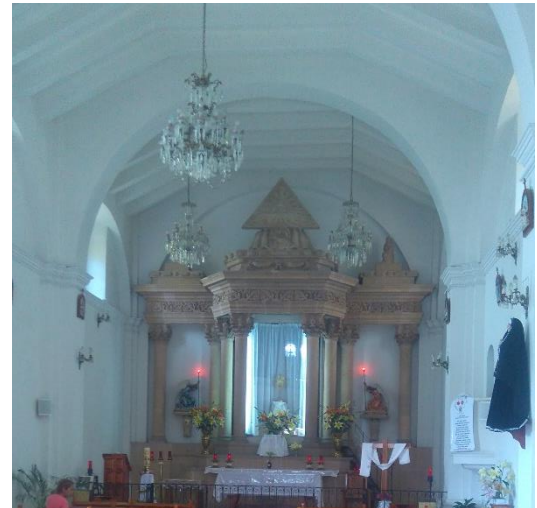
Figura. 112.-De arcos de la capilla de San Miguel Arcángel. Autor JOBG, Año. 2017

En la época virreinal el sistema constructivo más utilizado fue el de arcos de medio punto por la facilidad de trazo y construcción, en las capillas de Taxco el nuevo como la capilla de San miguel y Santísima Trinidad tienen arcos de medio punto que fueron construidos en el momento del cambio de cubierta que tuvieron estas dos capillas, se considera que ellas tuvieron una cubierta de armadura de madera. En el estudio observacional no se puede apreciar que tipo de materiales utilizaron en la construcción de sus arcos de medio punto, pero hipotéticamente existe la posibilidad que se hayan construido con piedra de cantera de la región, en la fabricación de los arcos, en la capilla de la santísima trinidad se encuentra un arco de tres puntos que sostiene el coro alto.

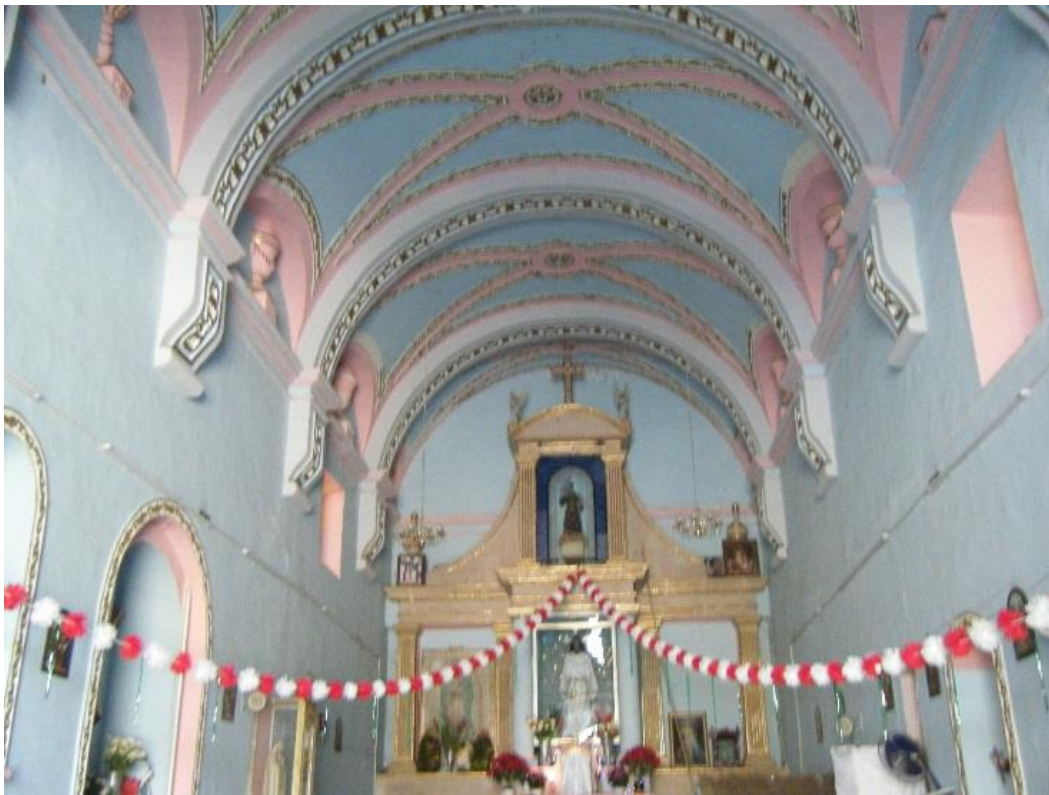
Figura: 113.-Arcos Fajones de la capilla de San Francisco de Asís. Autor JOBG, Año 2017

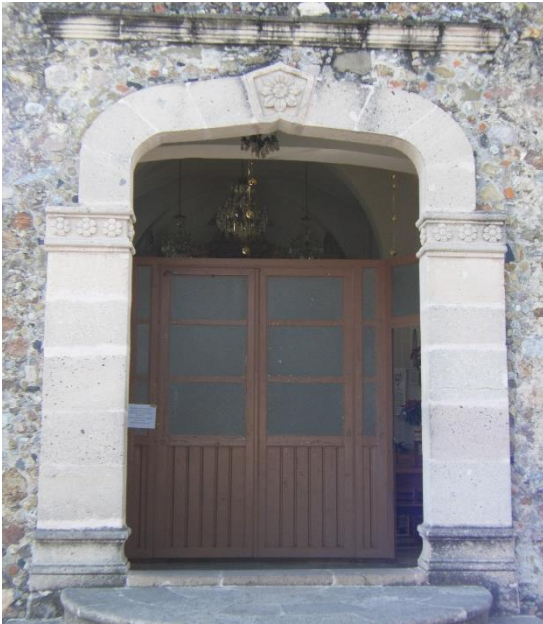
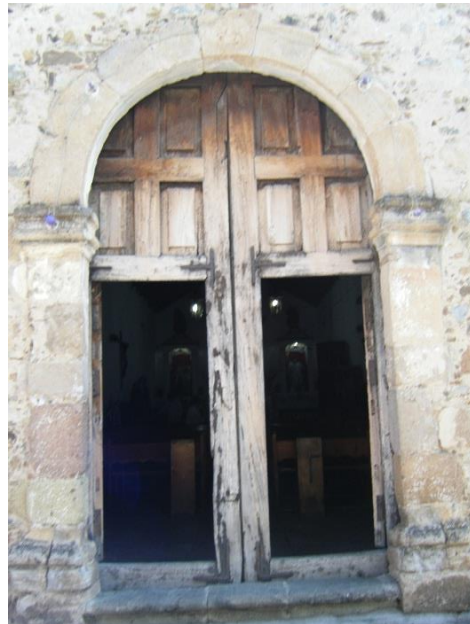
Figura: 114.- de platabandas en la capilla de San Nicolás Tolentino y La santísima Trinidad, Autor JOBG. Año 2017

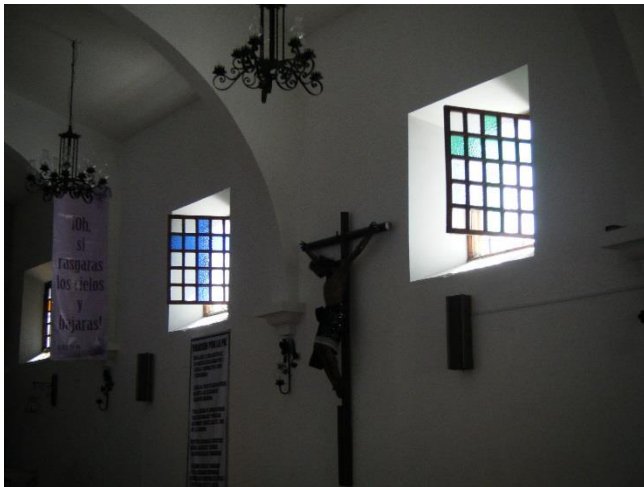
Figura: 115.-capialzados en la capilla de San Miguel Arcángel. Autor, JOBG. Año 2017.

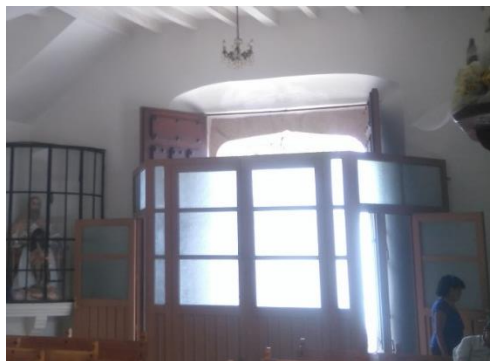
Figura: 116.-Capialzados en puertas en la capilla de la San Tisima Trinidad. Autor JOBG, Año 2017

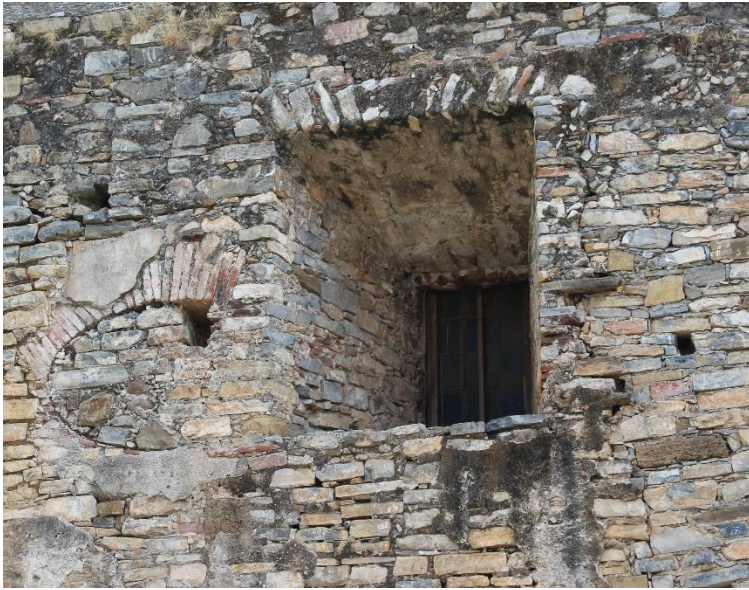
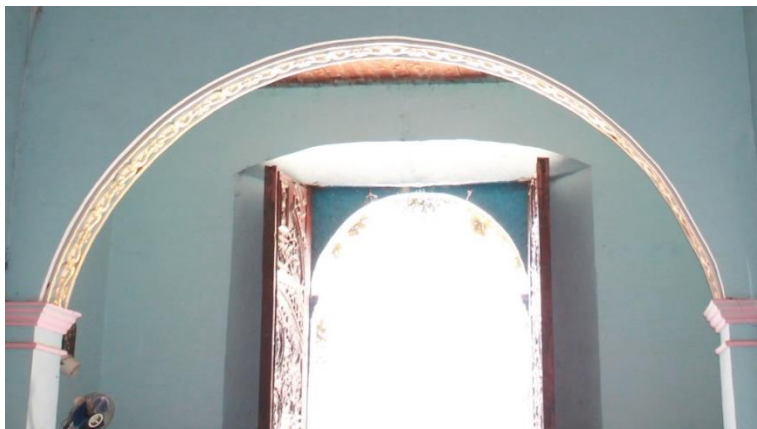
Figura: 117.-Capialzados en puertas y ventas, una de las características que se encuentran en los capialzados en la ventana en el interior y exterior de la capilla de San Francisco de Asís en Taxco el viejo. Autor JOBG, Año 2017

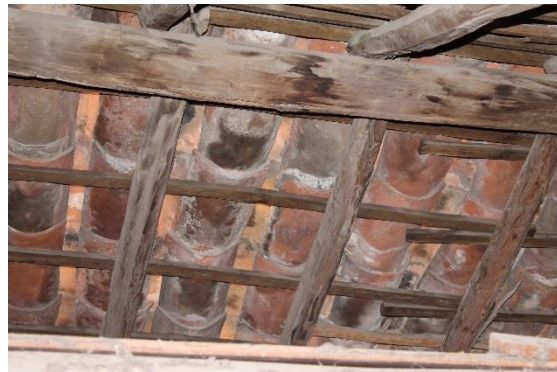
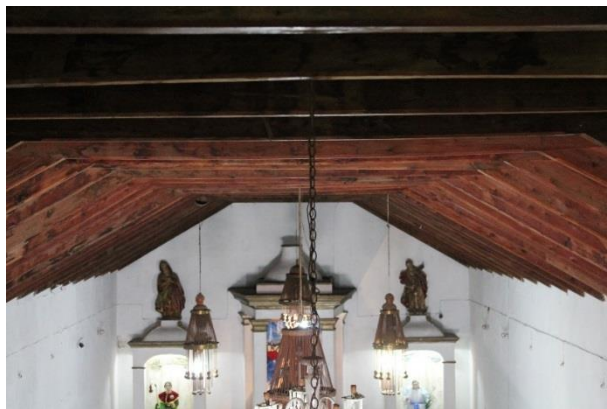
Imagen: 118.-Amradura de madera y en el interior un plafón de artesonado de madera en la capilla de San Nicolas Tolentono en Taxco el viejo. Autor JOBG, Año 2'17.

La capilla de San Nicolás Tolentino tiene una tipología de cubierta de armadura<sup>5</sup> de madera de dos aguas, las vigas se apoyan sobre una viga de arrastre esta es empotrada a lo largo de la corona del muro en forma de listón, en termina exterior de la cubierta está recubierta de teja de barro recocida, estas están apoyadas obre cintillas y a su vez sobre morillos como se observa en la (figura 119 ) en el interior tiene un plafón de artesonado de madera, con duela de madera de cedro enhebrado de la región.

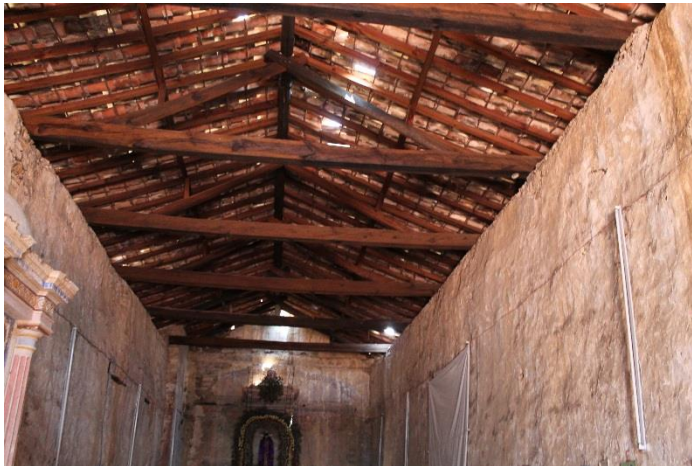
Figura: 119.- de la armadura de madera de la capilla de la Santamaria de la luz.Autor JOBG, Año 2017

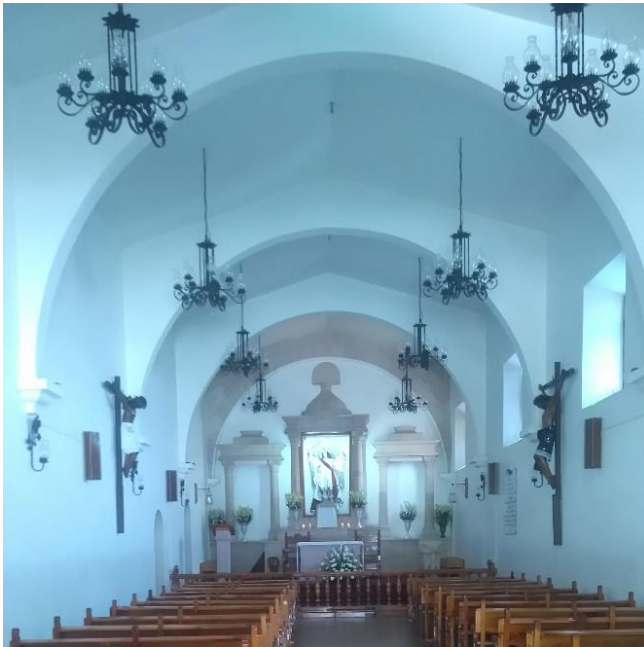
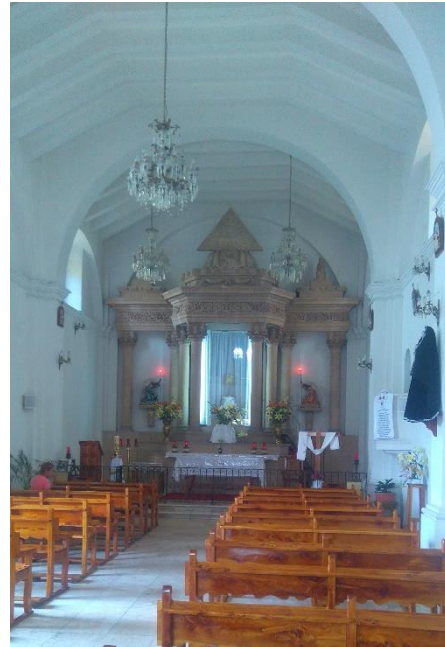
Figura: 120.- Cubierta de concreto armado de la capilla de San Miguel Arcangel, y I la capilla de la Santísima Trinidad.  
Autor JOBG, año 2017.

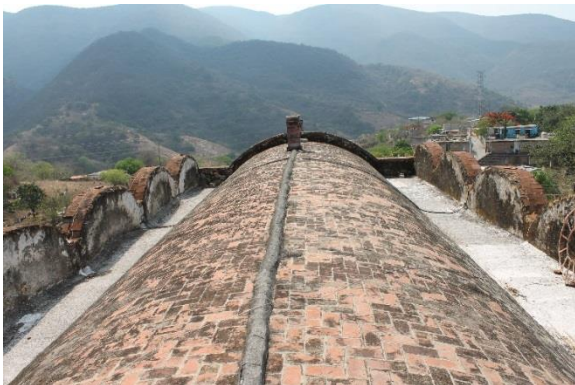
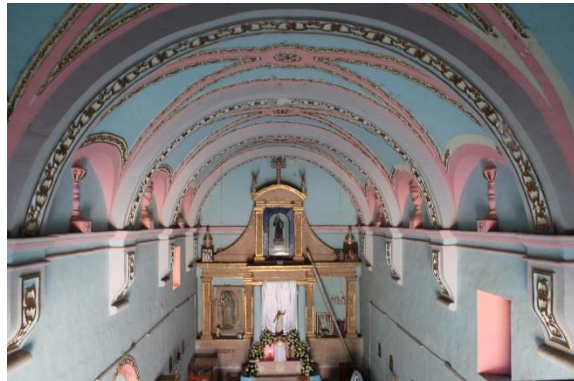
Como lo menciona Carmen Ordaz, esta aportación de la bóveda de cañon corrido, fue considerada como una aportación a las cubiertas en sus distintas soluciones, en la capilla de Taxco el viejo, llamada San Francisco de Asís, cuenta con una cubierta de cañon corrido de mamposteira. Roman nos menciona que las bóvedas son compuestas por hiladas cuatrapedas de piedra con aparejos rectos, en forma de cañon corrido y con el arco de geatris de medio punto. En esta capilla no se observa como estan conformados los aprejos de las piedras ya que esta recubierta y con un termindado en color azul, y en su exterior, ya tuvo intervenciones por que presentaba filtraciones, y fue recubierta con loseta de barro color rojo recosido y cubierta con cemento, y estos elementos mencionadas no nos permiten observar como esta conformada esta bóveda.

Figura: 121.- Cubierta de cañon corrido de la capilla de San Francisco de Asís. Autor JOBG, año 2017.
