Plan de contingencia constructiva en
Tetela del **V**olcán, **M**orelos.

UNIVERSIDAD AUTÓNOMA DEL
ESTADO DE MORELOS

MEMORIA DE TRABAJO PARA TITULACIÓN DE LICENCIATURA

FAUAEM | Facultad de Arquitectura **2020**

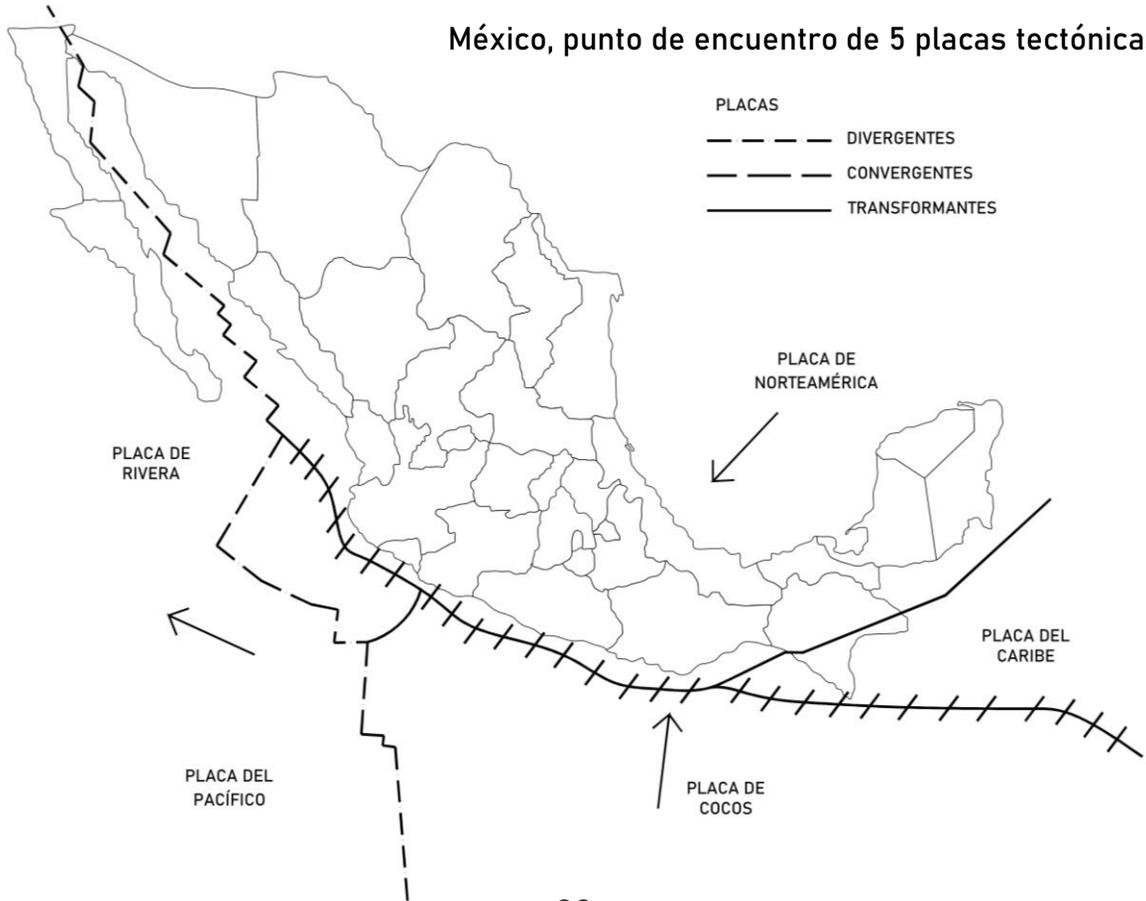
México, punto de encuentro de 5 placas tectónicas

Durante el siglo pasado ocurrieron 71 temblores en México y sus alrededores inmediatos con magnitud mayor o igual que 7; 55 de ellos (77%) con profundidades menores de 40 km, es decir, muy cerca de la superficie terrestre, dejando en un alto grado de exposición a la población y obras civiles ante los sismos.

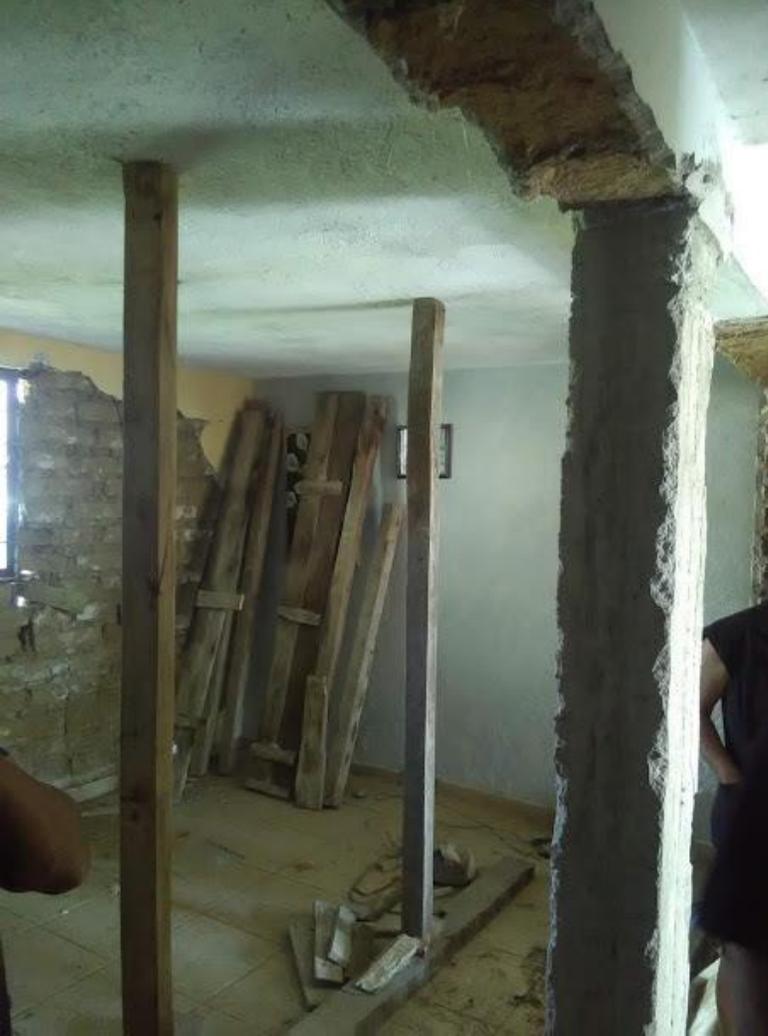
Los muros de adobe no deben ser confinados, el sistema de construcción con tierra trabaja distinto al sistema convencional de block o tabique y concreto; es importante decir que el uso de concreto en muros de tierra debilita el sistema autoportante.

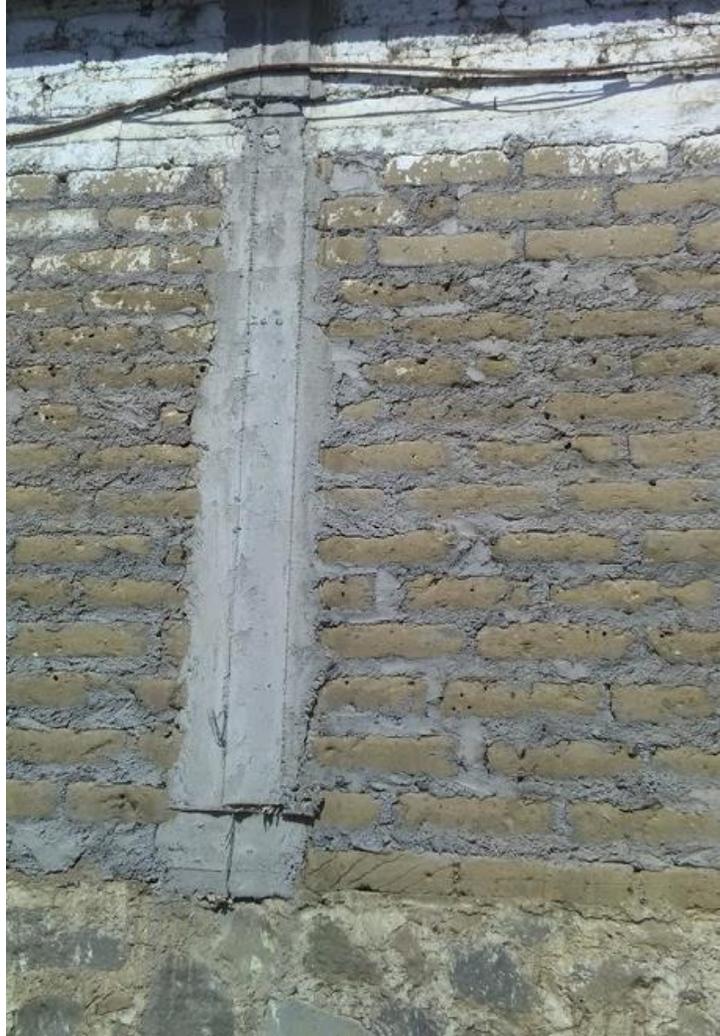
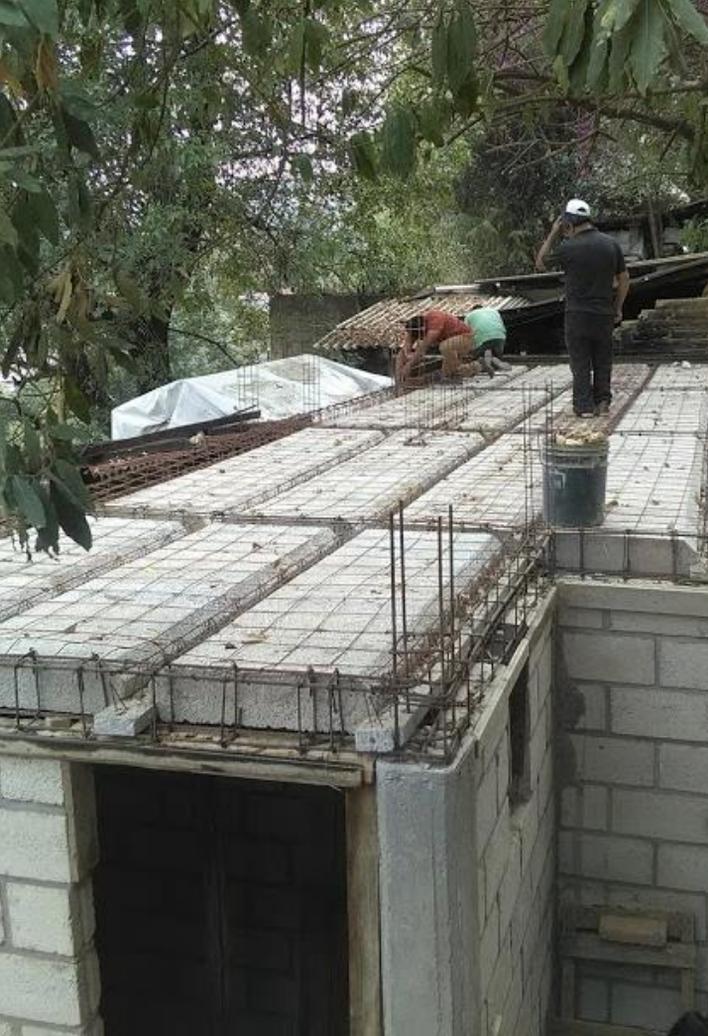
En la mayoría de los casos encontramos que la vivienda colapsó por la combinación de sistemas constructivos (peso propio de la losa y la sobrecarga de los muros en su mayoría de adobe).

Lo que se propuso es sustituir el sistema de losa monolítica de concreto armado por vigueta y bovedilla con una capa de compresión y malla electrosoldada, ya que es un tipo de losa aligerada y flexible que puede aportar mas seguridad ante un posible sismo.

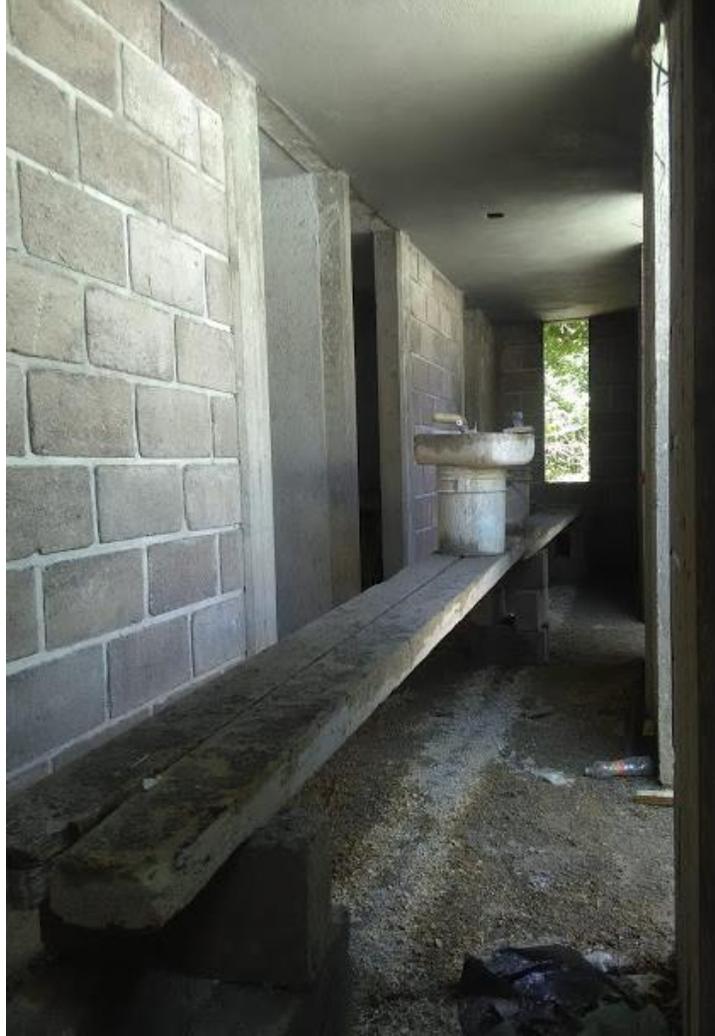
La irregularidad de los castillos en la base es un problema constructivo que afecta a las estructuras que se encuentran en laderas o terrenos inclinados.

Normalmente si los muros no están confinados por un sistema de castillos y dalas, corren riesgo de colapsar. Este sistema de confinamiento, genera un cambio en las estructuras volviéndolas mas resistentes a un sismo.

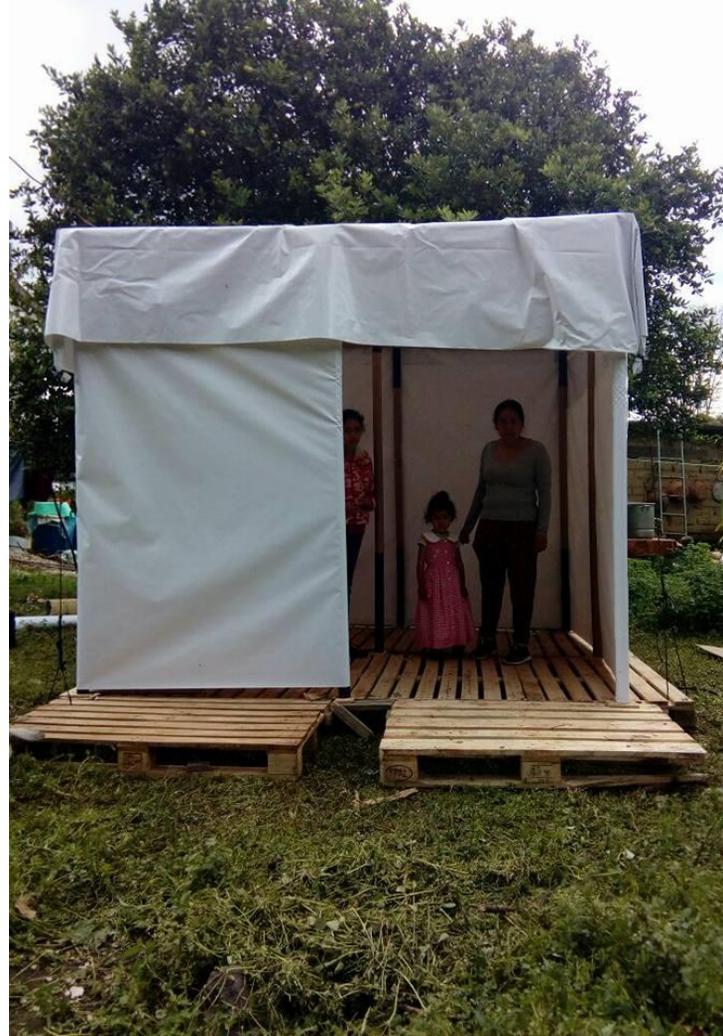
Segundo, se diseñó un prototipo de refugio temporal, hecho de polines de madera, tarimas y lona plástica para aislarlo de la intemperie. El objetivo era poder brindar ayuda a las personas que habían sufrido un daño parcial o total de su vivienda y se encontraban en situación de riesgo.

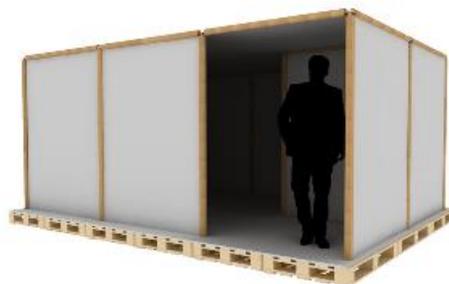
Juntas Constructivas

El primer diseño prototipo se creó a base de tarimas que se usaron como piso y cimentación, tubos de cartón comprimido, con conexiones de madera en las esquinas y en los empalmes y lona impermeable en rollo para la cubierta y los muros.

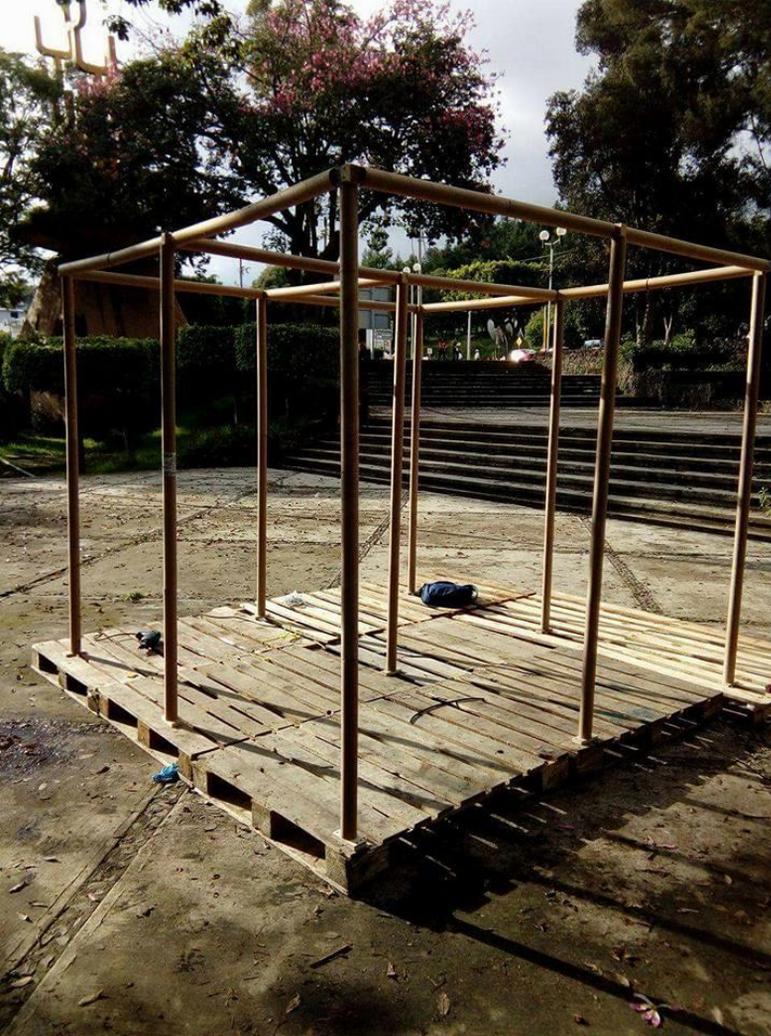
El prototipo del primer refugio consistía en una estructura de tubos de cartón con refuerzos de madera en las esquinas para hacer las uniones, la estructura se anclaba a tarimas de madera que funcionaban como piso aislante del exterior. para los muros y el techo se utilizó tela y una lona para cubrir de la lluvia.

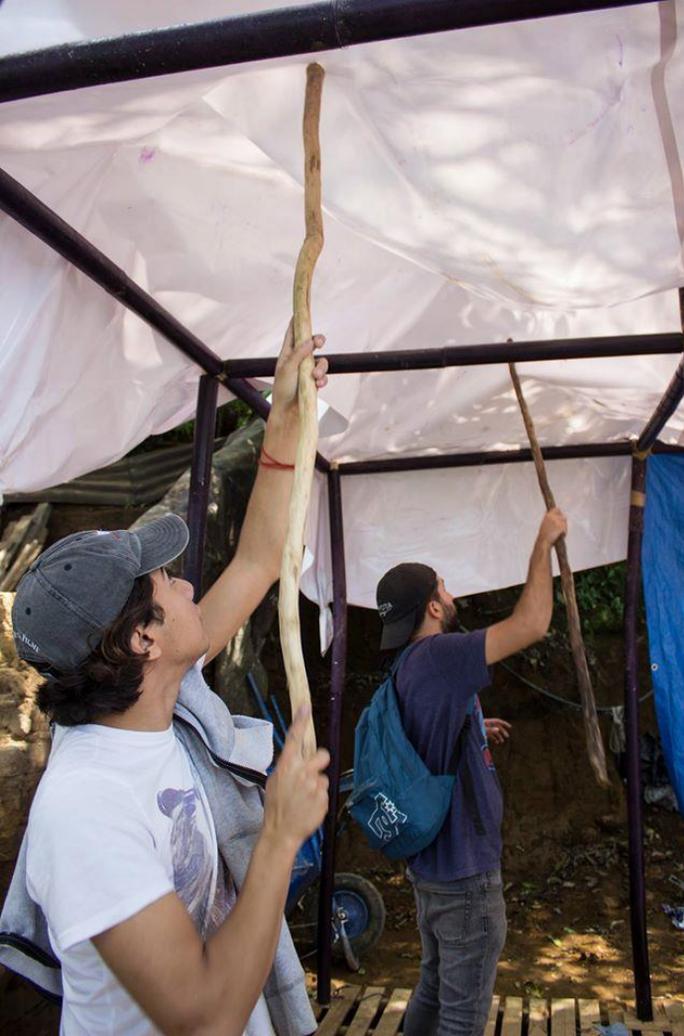
Después de colocar los primeros refugios de tubos de cartón, se llegó a la conclusión de que se tenían que reforzar puesto que estos se instalarían a la intemperie y tenían que soportar lluvias constantes y bajas temperaturas.

Por ello, se modificó el diseño estructural y se cambiaron los tubos de cartón por barrotes de madera con semi cortes para las uniones, estos se ensamblaron con pijas para las uniones y grapas para la cubierta, en los terrenos de cada familia beneficiada.

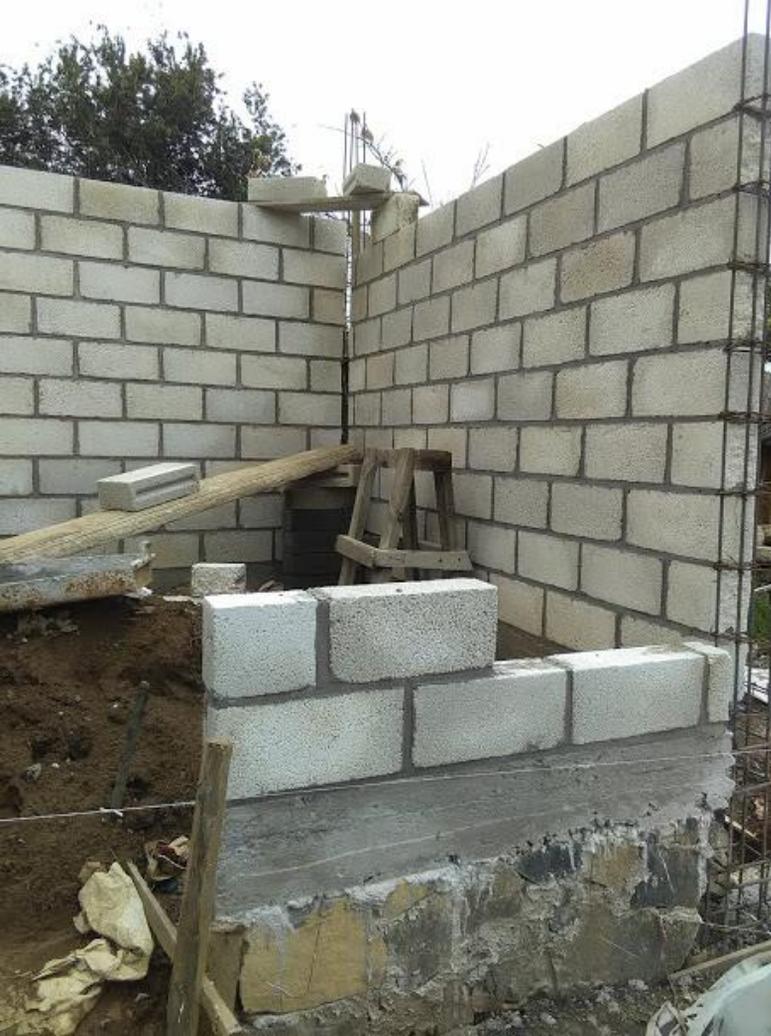
El tipo de suelo en este municipio es en su mayoría arcilloso y bueno para cosechar; según las palabras del beneficiario Giovanni, a esta se le llama “Tierra negra”.

Propusimos una cimentación de mampostería de piedra y un sistema de muros confinados con castillos y dalas de concreto armado, generalizando el acero, debido a que, en su mayoría, los proyectos eran similares en claros y/o niveles.

En otros casos tuvimos que adaptar los diseños estructurales de las viviendas, usando zapatas aisladas para los terrenos blandos o irregulares, debido a que los albañiles construyen de esa manera en el sitio.

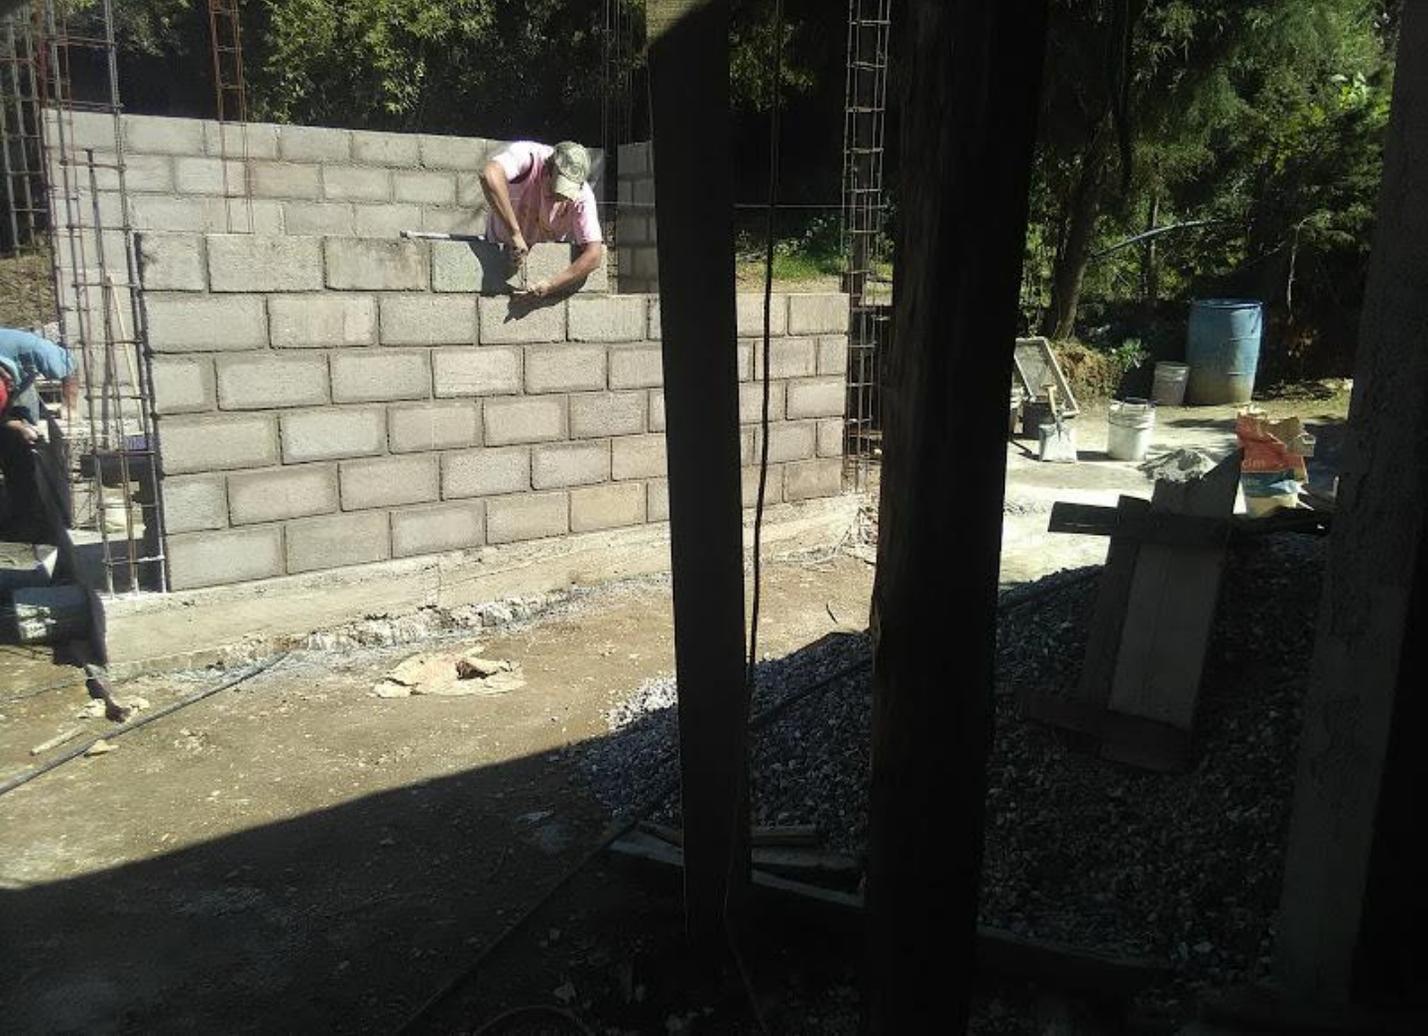
El proyecto para la familia de Giovanni, consiste en cocina comedor, 2 habitaciones y un baño, el diseño se hizo en 3 módulos separados los cuales generan un patio al centro que sirve como área pública y de recreación para su familia.

La modulación nos permitió que el proyecto fuera más económico y de menos metros cuadrados de construcción, tratamos de reinterpretar la vivienda vernácula, con el patio, la cocina como un espacio semi abierto y el baño separado de la casa. Integrando las costumbres y hábitos de la familia en el diseño espacial.

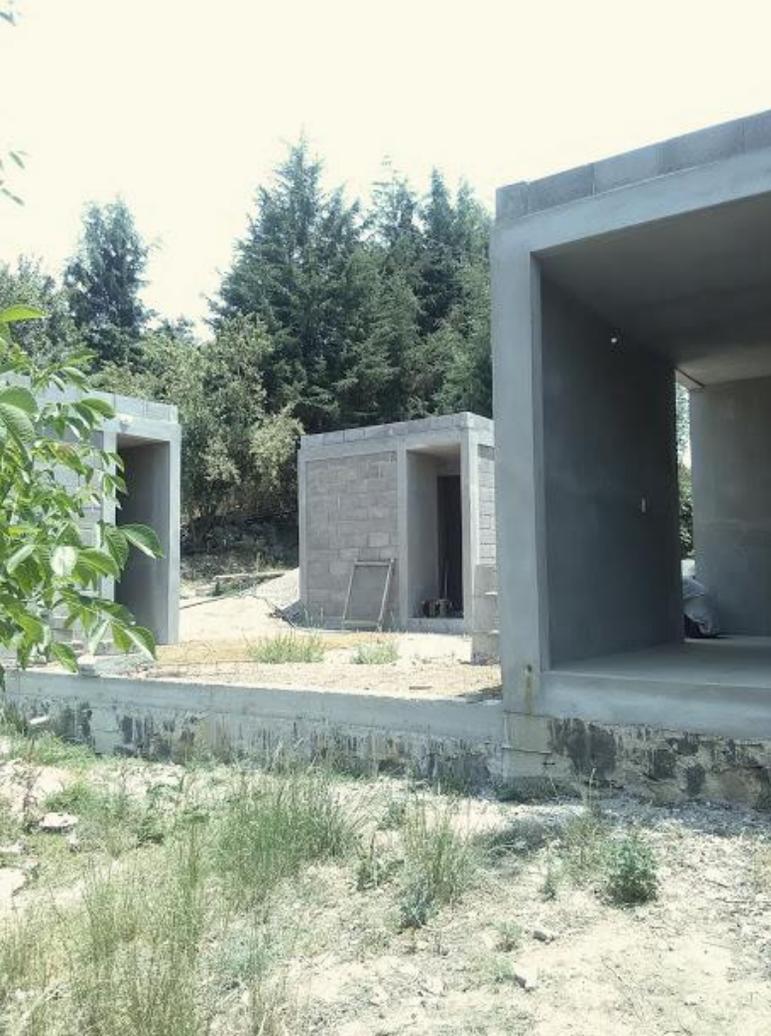
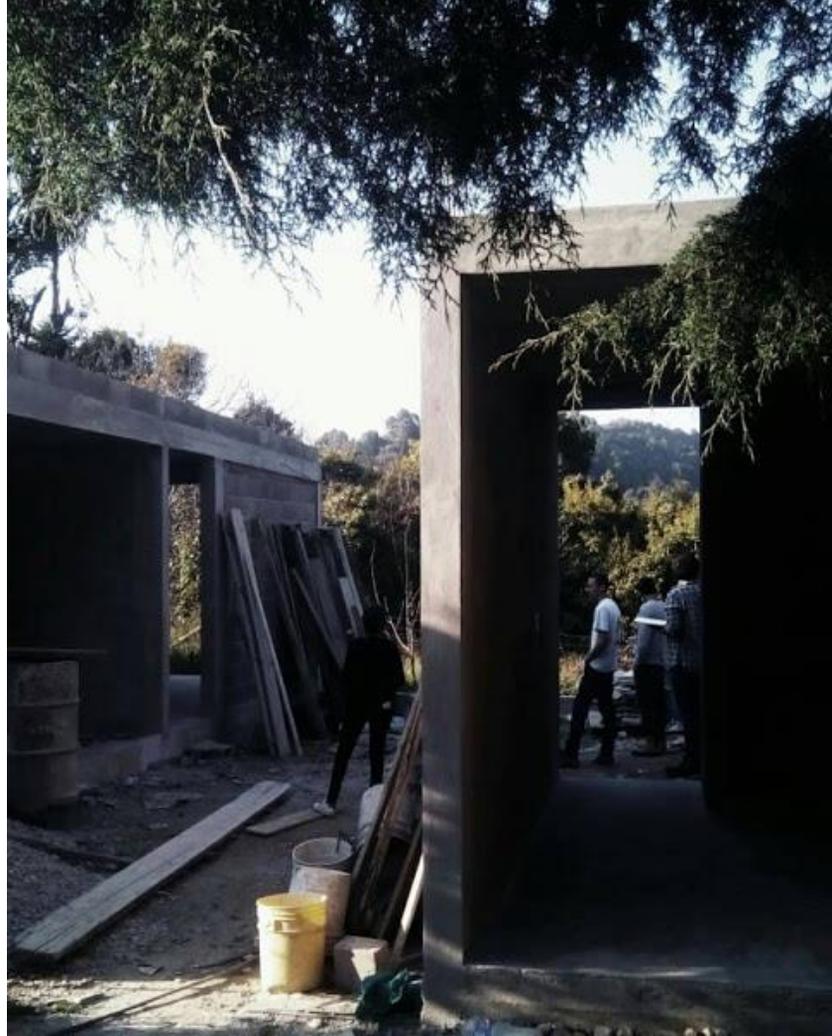
También intentamos que la vivienda se camufle en el entorno y así no intervenir con el paisaje verde y lleno de árboles de aguacates. La casa está construida con castillos y cadenas de concreto armado, block de concreto aparente, repellado de mortero al interior, pisos de concreto pulido y losa de vigueta y bovedilla.

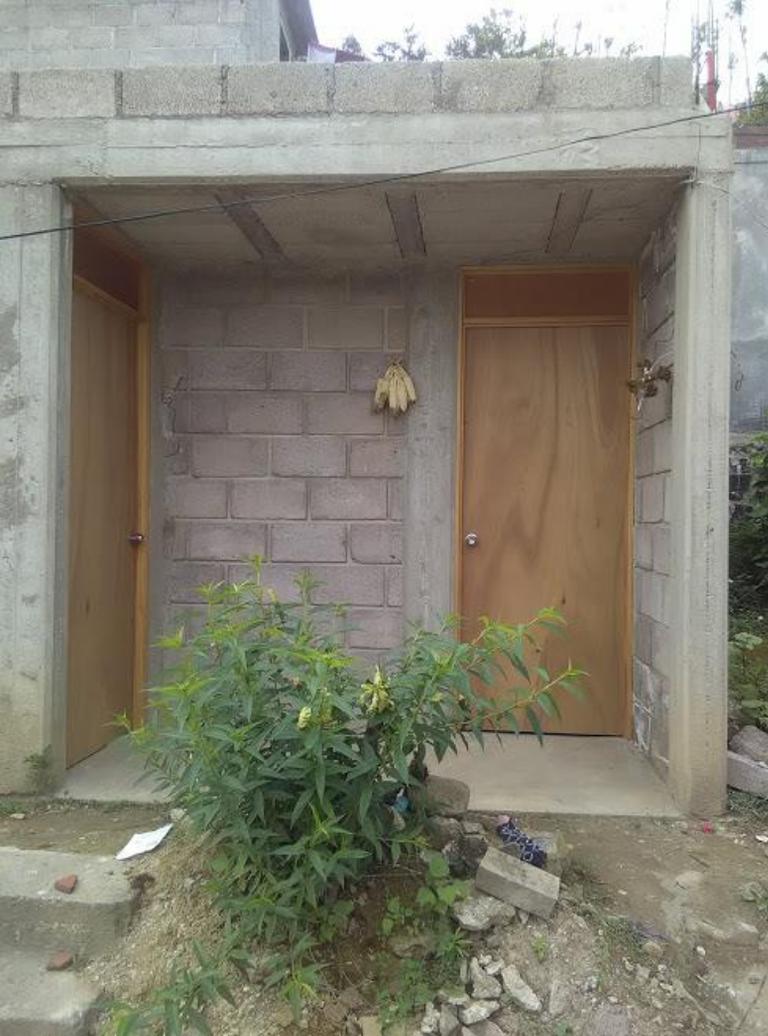
El proyecto para la familia de Martha, consiste en 3 habitaciones y un baño. El diseño se hizo en 1 solo modulo rectangular, debido a la distribución del terreno; esto genera un patio al frente, que sirve como vestíbulo y área de juego para sus hijos.

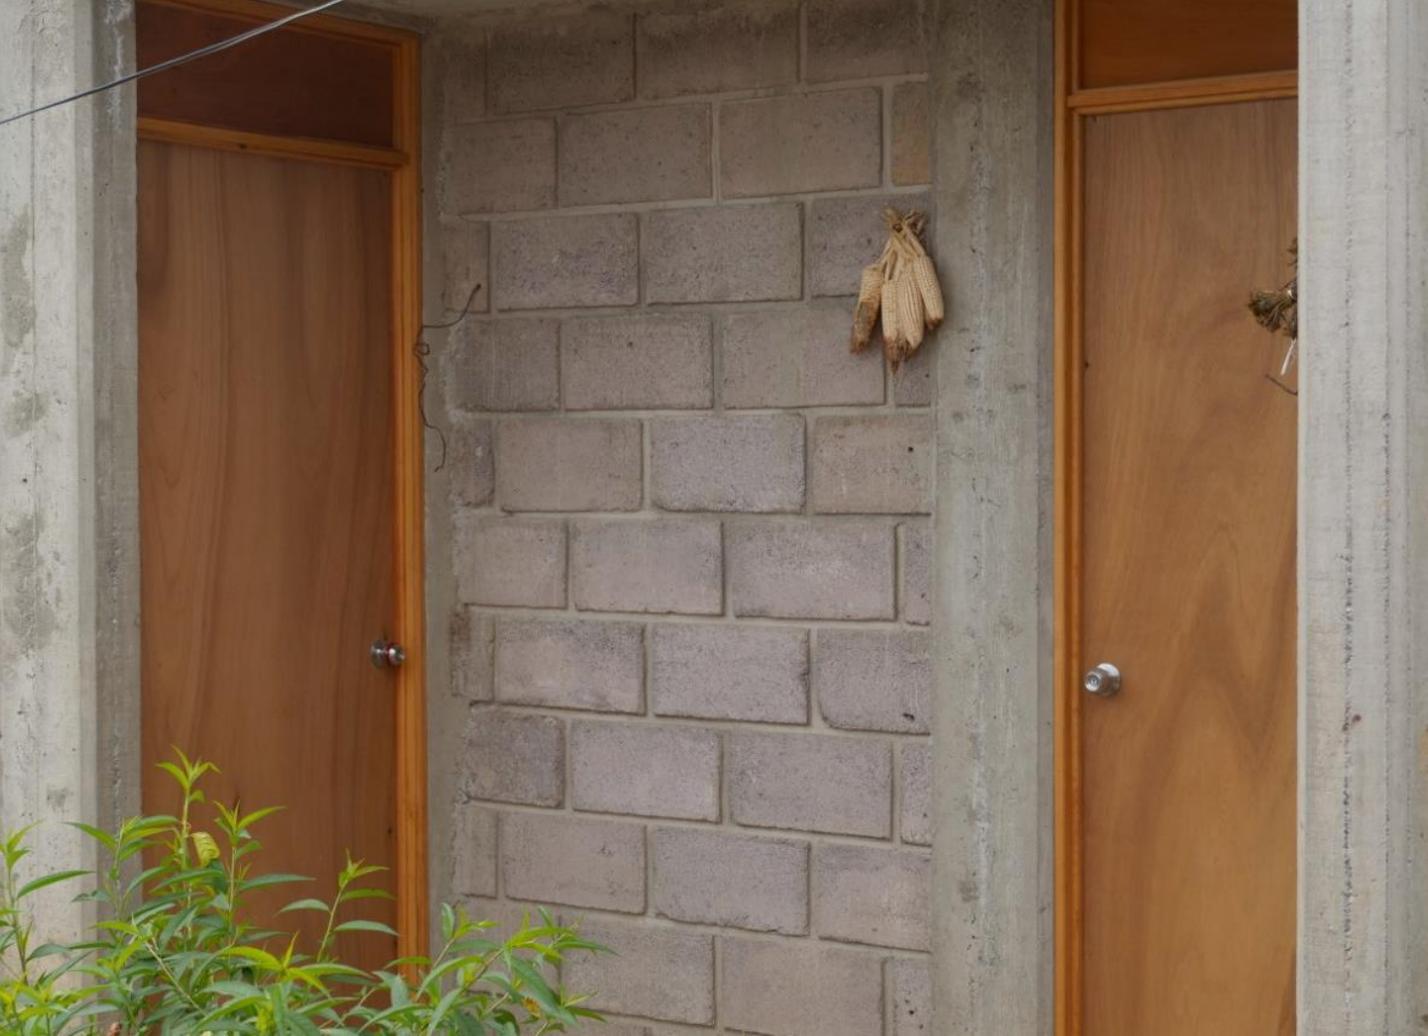
Diseñamos la estructura con una geometría regular que hace coincidir cadenas y castillos, sin dejar de lado el uso de luz y ventilación natural. Esta distribución, nos permitió optimizar los recursos y agilizar el tiempo de construcción. Cuidamos el proceso constructivo para dejar al exterior un aparente de block.

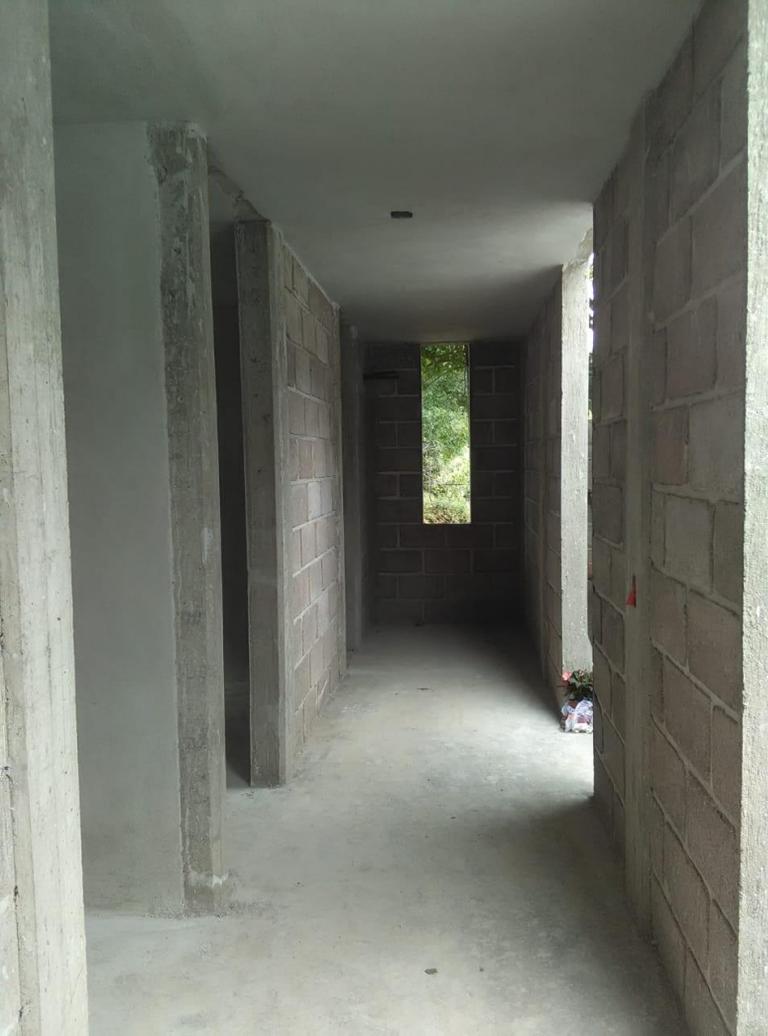
El proyecto para la familia de la Sra. Elodia, consiste en cocina comedor, 2 habitaciones y un baño, el diseño se hizo en un solo modulo distribuido en un esquema rectangular con un pasillo al frente y celosías de piso a techo que funcionan como entradas de luz y ventilación natural. En la entrada tiene un espacio que funciona como patio y recibidor.
